PROGRAM PRAC  
KONSERWATORSKICH DLA  
KAMIENNEGO I SZTUKATORSKIEGO  
DETALU ARCHITEKTONICZNEGO Z  
ELEWACJI TEATRU IM. HELENY  
MODRZEJEWSKIEJ W LEGNICY.

Legnica, wrzesień 2006 r.

## KARTA TYTUŁOWA.

| <b>Tytuł obiektu:</b> | konserwacja kamiennych i sztukatorskich detali architektonicznych z elewacji teatru im. Heleny Modrzejewskiej w Legnicy (budynek dawnego ratusza i teatru miejskiego). |

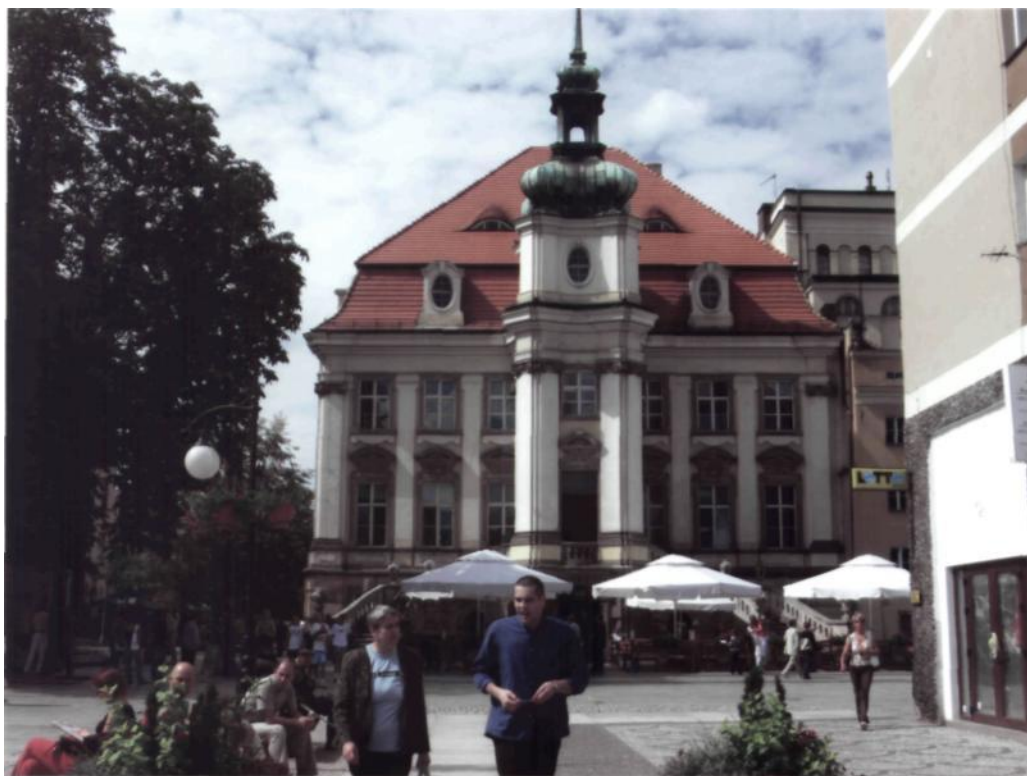
FOT.1.

Stan przed konserwacją, ujęcie całościowe elewacji od str. płd- wsch.

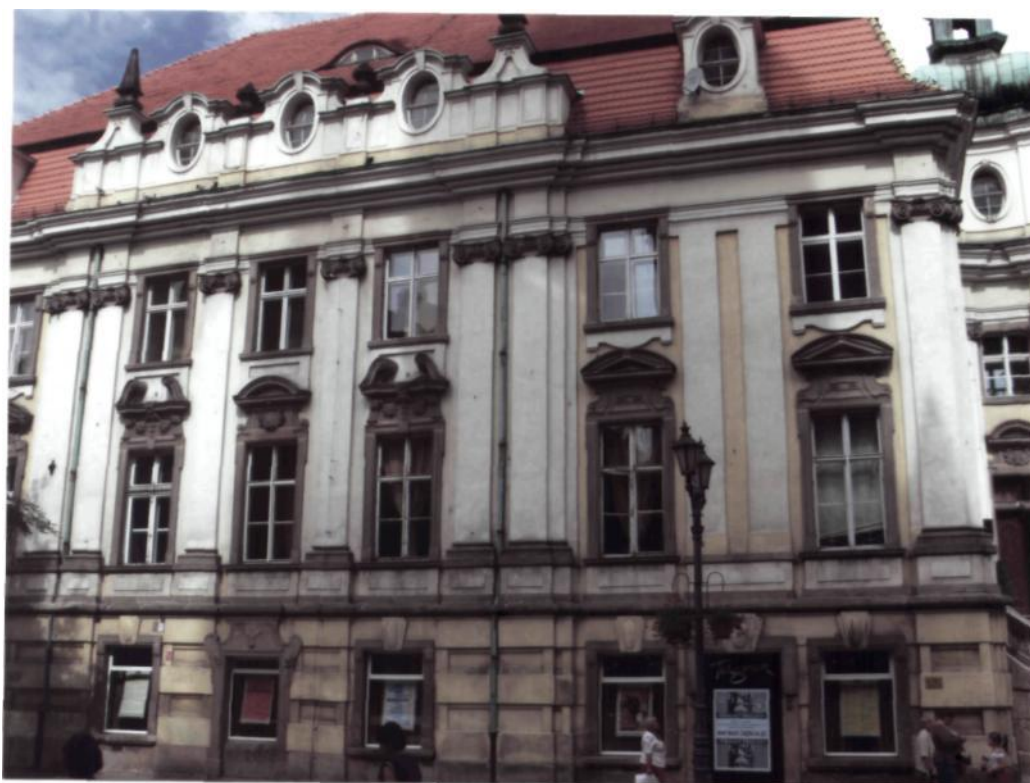
FOT.2.

Stan przed konserwacją, ujęcie całościowe elewacji od str. płd- wsch.

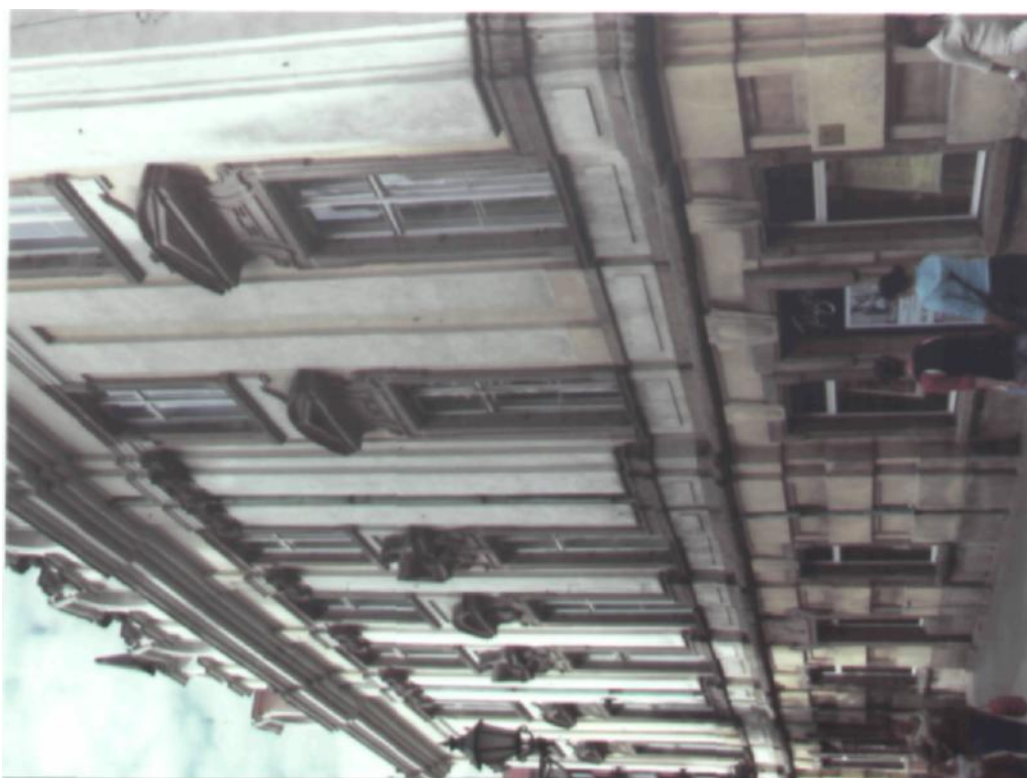
**Elewacja pld.- zach.-** kamieniarka mocno zabrudzona lotnymi osadami i patyną (poczernienie sterczyń na dachu).

Szczeliny w belce nadproża portalu na linii spękań gzymsu wieńczącego wymagają konsultacji konstruktora. Drobne ubytki formy, głównie krawędzi w postaci wykruszeń, zaokrągleń obrzeży. Gzyms kordonowy spękany z mało estetycznymi wypełnieniami cementowymi. Kity odbarwione, spękanne, częściowo wykruszone. Korekty estetycznej wymagają rekonstrukcje obramień okien na parterze (od strony zach. 1 i 2 częściowo) i węgarów portalu. Największym zniszczeniom uległa okładzina cokołu. Brakuje niektórych płyt, ciosy z pasa przyziemia uległy rozkruszeniu, spękaniu, krawędzie zaoblению, a po fugach pozostały szczeliny.

**FOT.3.**            **TEATR IM. HELENY MODRZEJEWSKIEJ W LEGNICY.**  
Stan przed konserwacją ujęcie całościowe elewacji od str. płd-zach.

Zapoznanie się ze stanem zachowania konstrukcji balkonu, oraz pęknięcia portalu i gzymsu w elewacji płd.- zach. dawnego ratusza wykracza poza program prac konserwatorskich. Tematem tym winien zająć się konstruktor posiadający stosowne uprawnienia.

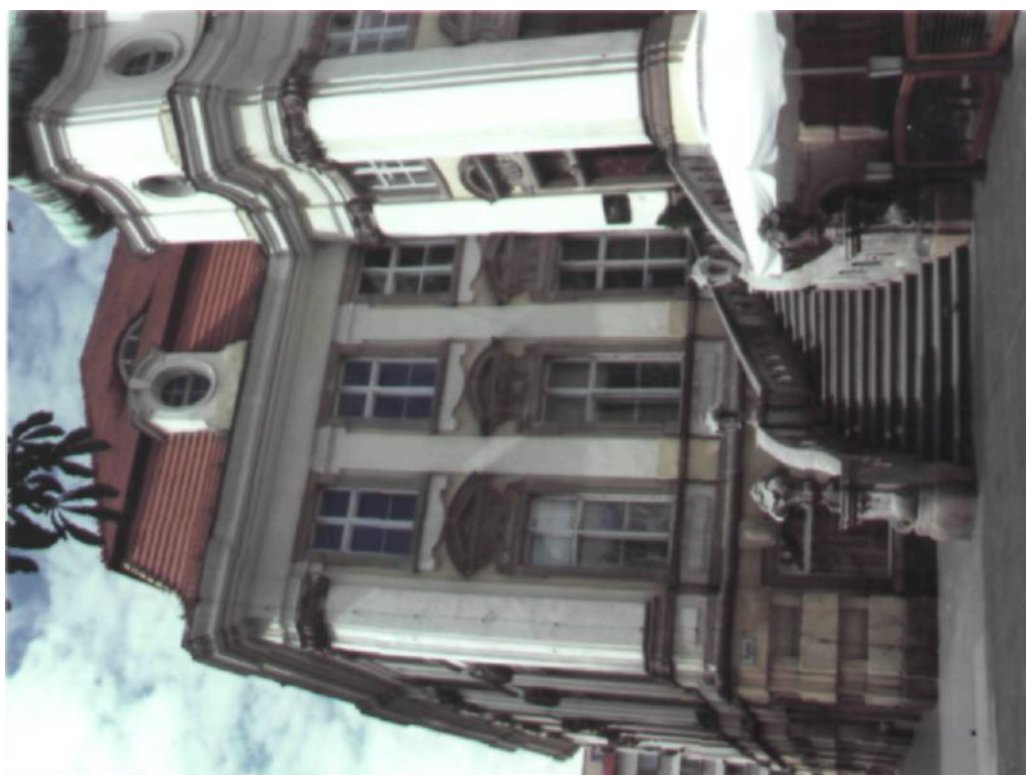
**FOT.4.**            **TEATR IM. HELENY MODRZEJEWSKIEJ W LEGNICY.**  
Stan przed konserwacją, fragment elewacji /schronami od str-wsch.

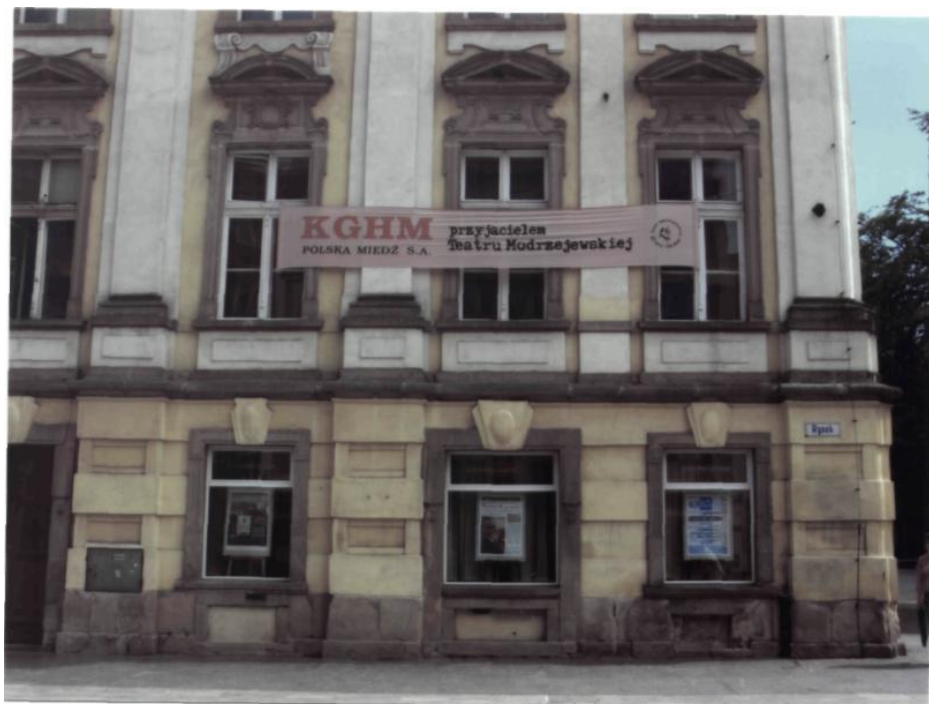
FOT.5. TEATR IM. HELENY MODRZEJEWSKIEJ W LEGNICY.  
Stan przed konserwacją ujęcie fragmentu elewacji od str. pñ.- zach.. Widoczne zabrudzenia powierzchni obramień kamiennych okien.

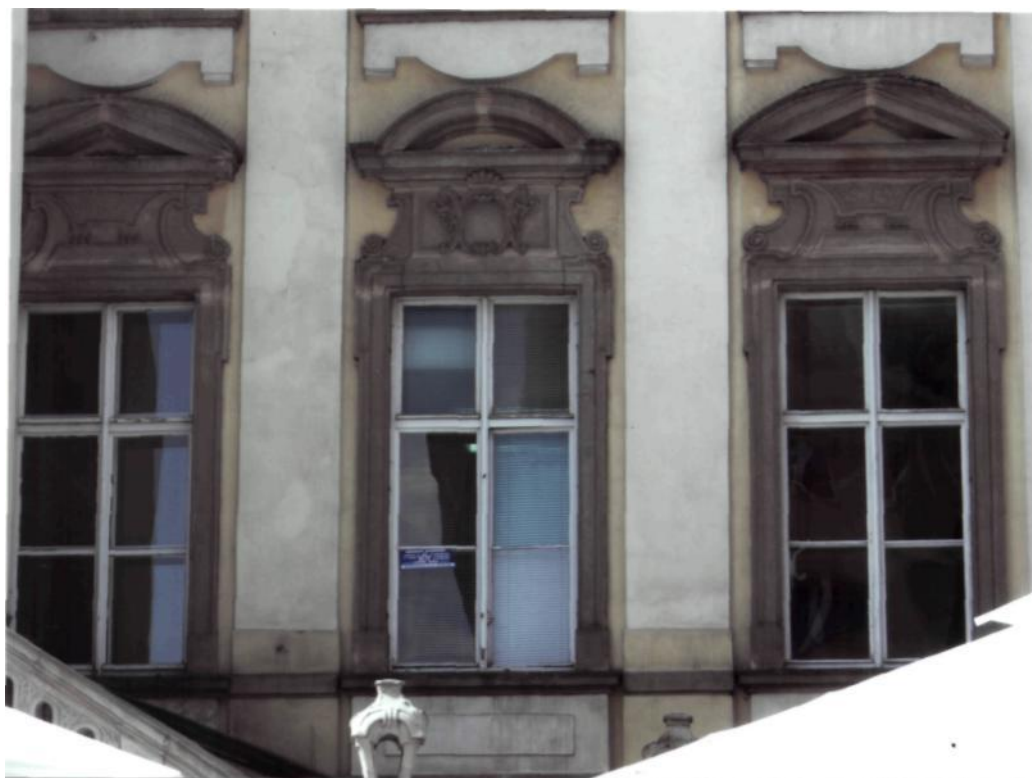
FOT.6. TEATR IM. HELENY MODRZEJEWSKIEJ W LEGNICY.  
Stan przed konserwacją, zbliżenie obramień okiennych, zabrudzona pow.

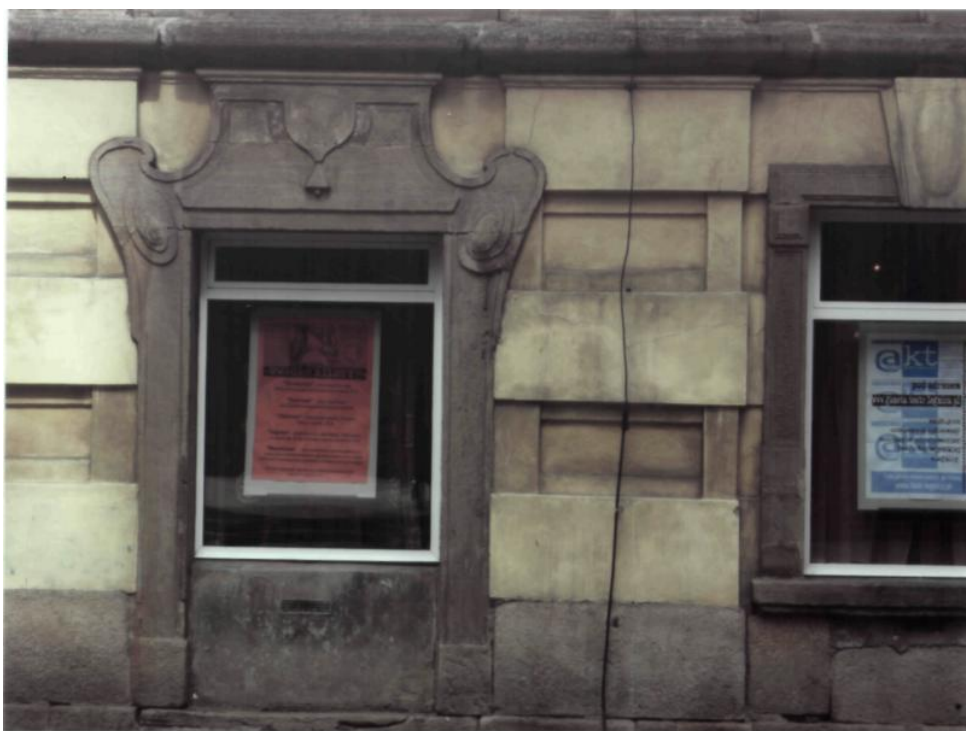
W portalu od wsch. znaczny ubytek lewego węgaru. W obu portalach (od pld. i od wsch.) duże kity w nadprożu, do wymiany.

FOT.7. TEATR IM. HELENY MODRZEJEWSKIEJ W LEGNICY.  
Stan przed konserwacją ujęcie fragmentu elewacji z kamiennym portalem. Powierzchnia kamienia zabrudzona, z tendencją do osypywania.

Proponuje się uzupełnienie parapetów i okładziny cokołów o brakujące płyty oraz węgarów portali w elewacji płd.- wsch. z tego samego co użyty rodzaju piaskowca. Forma i sposób obróbki powierzchni winny upodabniać rekonstrukcje do oryginałów. Wszystkie płytkie ubytki należy wypełnić kitem mineralnym barwionym w masie opracowanym wg tradycyjnych receptur na bazie wapna dołowanego, cementu niskoalkalicznego, tłuczni kamiennego. Przewiduje się również zastosowanie kitów mineralnych firmowych.

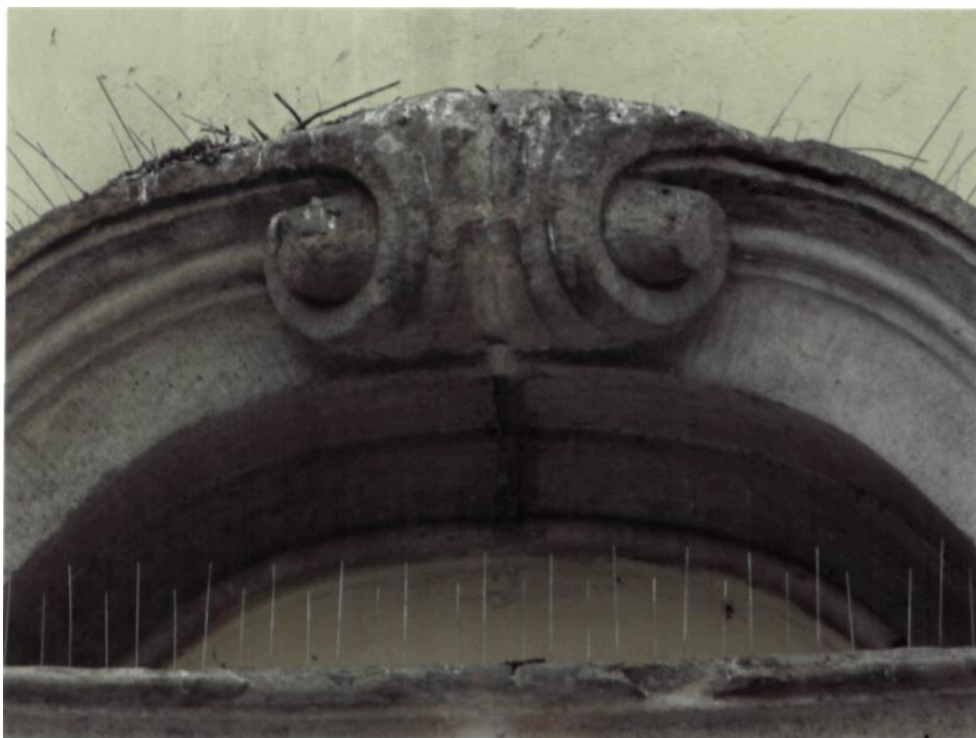
FOT.8. TEATR IM. HELENY MODRZEJEWSKIEJ W LEGNICY.  
Stan przed konserwacją fragment zwieńczenia okna, zabrudzona pow.

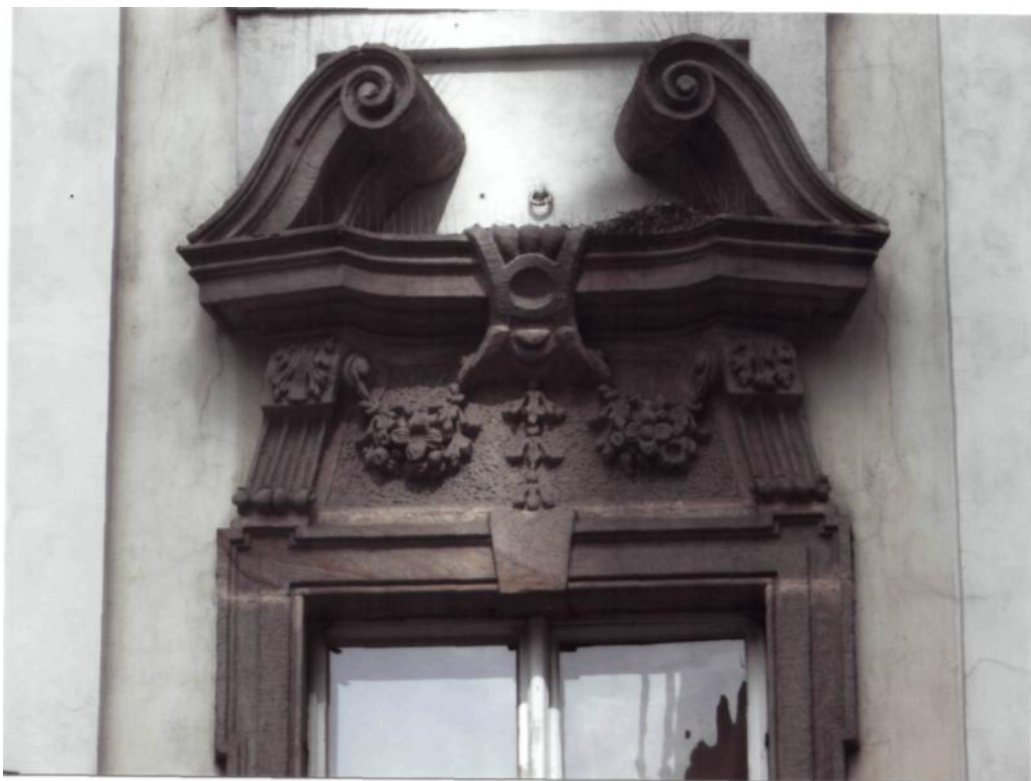
FOT. 9. TEATR IM. HELENY MODRZEJEWSKIEJ W LEGNICY.  
Stan przed konserwacją, fragment kamieniarki zwieńczenia okna, widoczne powierzchniowe zabrudzenia, przebarwienia spoin, i kitów.

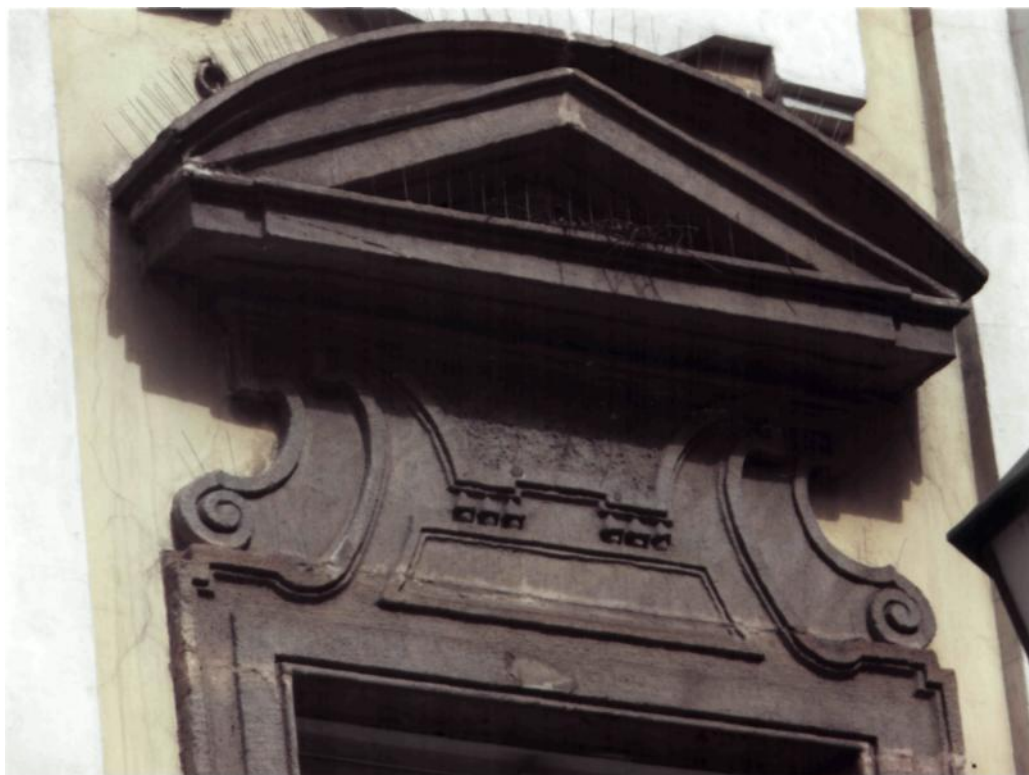
FOT. 10. TEATR IM. HELENY MODRZEJEWSKIEJ W LEGNICY.  
Stan przed konserwacją, fragment kamieniarki zwieńczenia okna, widoczne powierzchniowe zabrudzenia, przebarwienia spoin, i kitów.

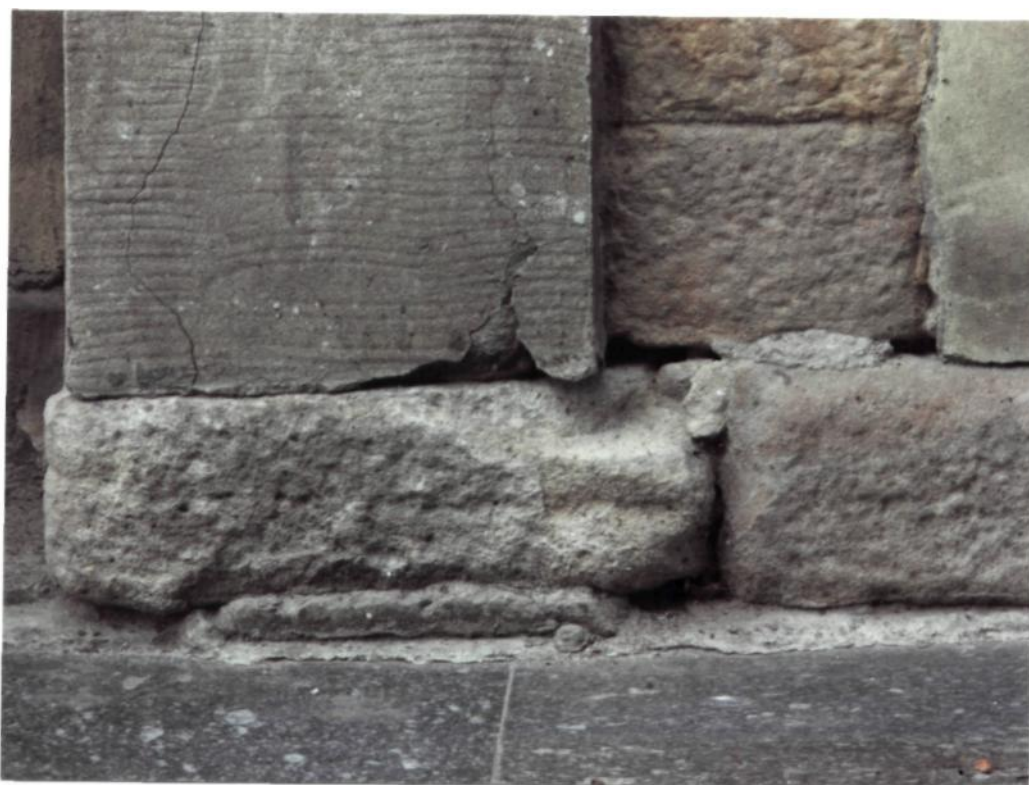
Okładzina cokołu niekompletna, braki płyt po stronie płn. gdzie ciosy zachowały się tylko w wąskim pasie przyziemia. Przeważająca część płyt kamiennych ma wyraźnie zaokrąglone obrzeża. Miejscami kamień pękał, złuszcza się lub osypuje oraz jest zasolony.

Niektóre krawędzie bloków mocno wykruszone z dużymi ubytkami formy. Osypywanie powierzchniowe doprowadziło do zaniku śladów obróbki kamieniarskiej.

FOT.12. TEATR IM. HELENY MODRZEJEWSKIEJ W LEGNICY.  
Stan przed konserwacją, fragment kamieniarki cokołu, widoczne powierzchniowe zabrudzenia ubytki, brak spoin, kamień osypuje się.

9. Uzupełnienie rozległych ubytków i brakujących elementów (węgary, parapet i okładzina cokołów) metodą wklejania taszli z tego samego gatunku kamienia.

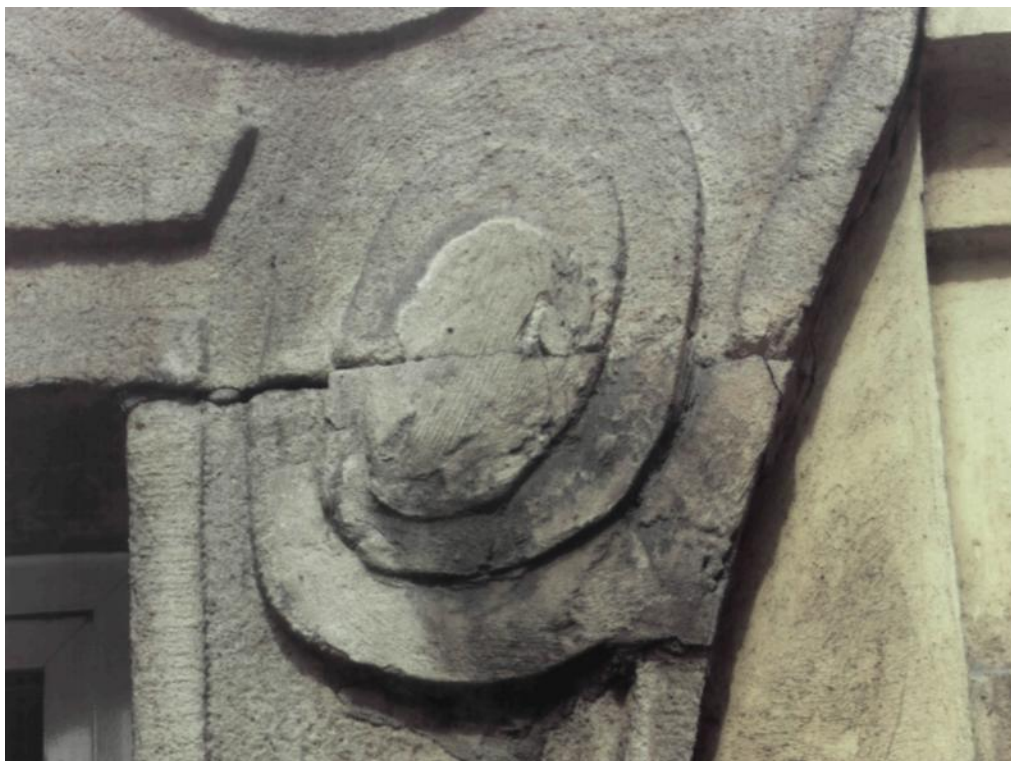
FOT.13. TEATR IM. HELENY MODRZEJEWSKIEJ W LEGNICY.  
Stan przed konserwacją, fragment kamieniarki zwieńczenia portalu, powierzchniowe zabrudzenia kamienia przebarwienia spoin, i kitów.

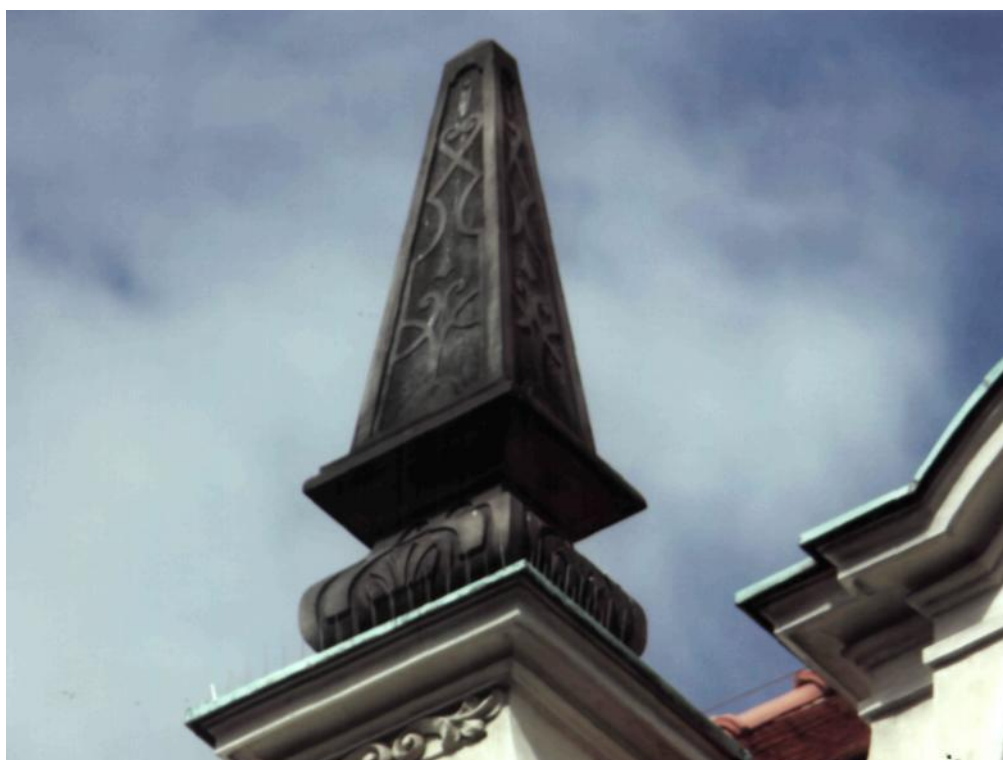
FOT.14. TEATR IM. HELENY MODRZEJEWSKIEJ W LEGNICY.  
Stan przed konserwacją, kamienna sterczyna z zwieńczenia budynku, widoczna gruba warstwa czarnej patyny i powierzchniowych zabrudzeń.

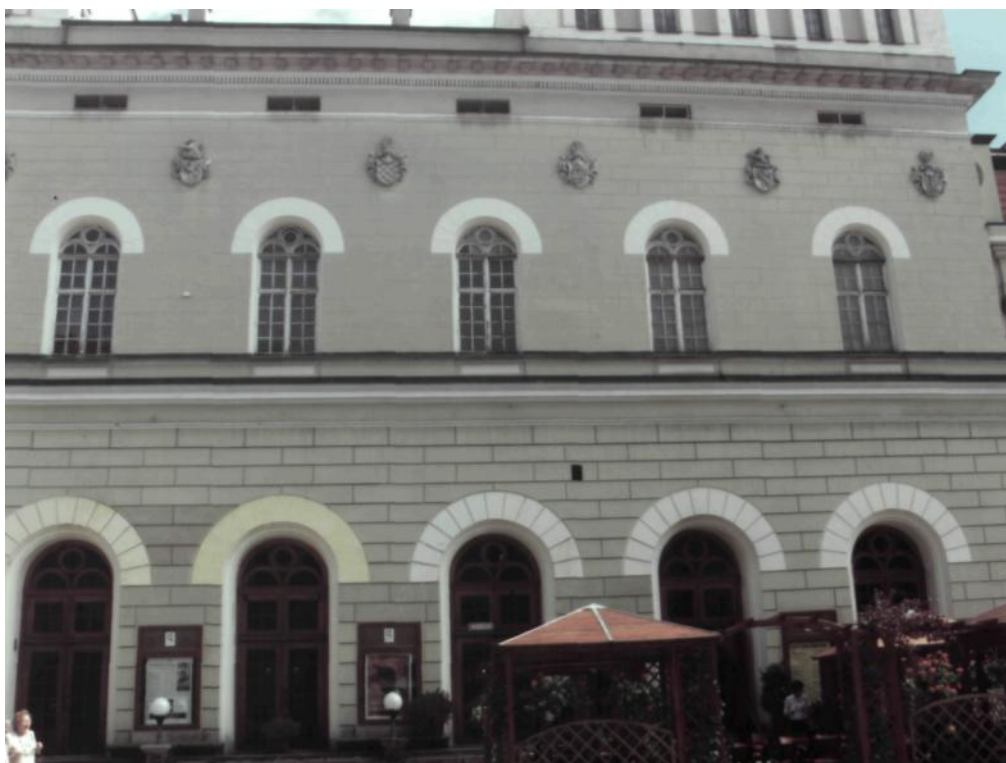
FOT. 15. TEATR IM. HELENY MODRZEJEWSKIEJ W LEGNICY.  
Stan przed konserwacją, ujęcie całościowe elewacji płn.- zach. części północnej budynku teatru, (część nowsza teatru).

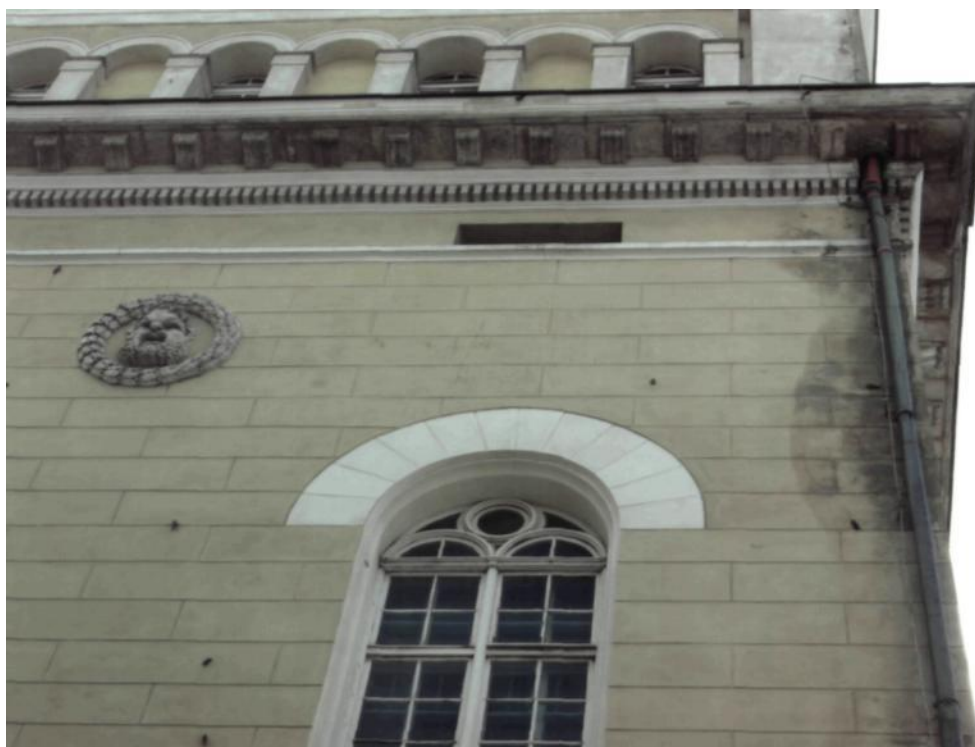
*Gzyms-* gzyms wydaje się mało zniszczony za wyjątkiem naroża zachodniego. Tam na skutek nawracającego namakania kamień uległ częściowemu rozwarstwieniu, złuszczeniu, osypaniu, przebarwieniu na brązowo oraz zasoleniu. Na całej długości obserwuje się zabrudzenia, zacieki, możliwe, że i w innych miejscach doszło do naruszenia formy i zniszczeń strukturalnych kamienia.

FOT. 16. TEATR IM. HELENY MODRZEJEWSKIEJ W LEGNICY.  
Stan przed konserwacją, fragment narożnika elewacji północnej, widoczne rozległe zniszczenia tynku i kamieniarki w obrębie gzymsu

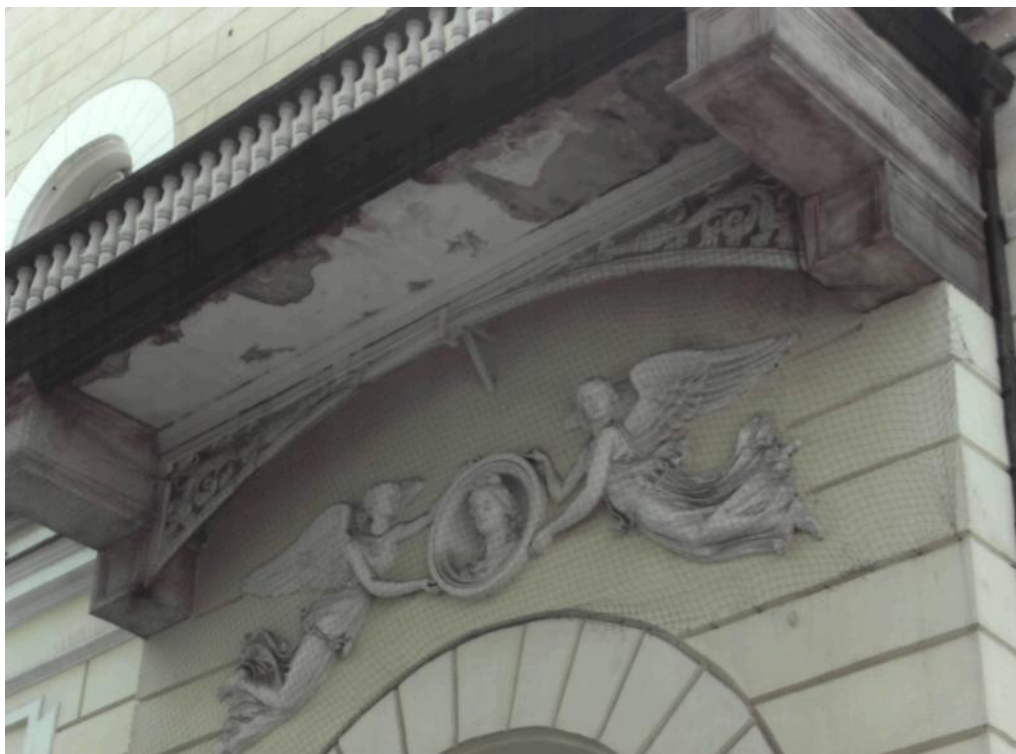
***Wsporniki kamienne balkonu-*** widocznym przebarwieniom i zaciekom może towarzyszyć lokalne osłabienie kamienia- a więc osypywanie, zasolenie, rozwarstwienie. Można się spodziewać pęknięć i rozwarstwień oraz przebarwień w miejscu osadzenia wsporników metalowych.

FOT.17. TEATR IM. HELENY MODRZEJEWSKIEJ W LEGNICY.  
Stan przed konserwacją, balkon z dekoracją sztukatorską, cz. płn.budynku, powierzchnia podestu balkonu przefiltrowana i osłabioną rozległe ubytki.

Zaleca się również zabezpieczenie przeciwwilgotnościowe powierzchni balkonu (budynek od str. płn.- zach.) z odpowiednio wyprofilowanym spadkiem odprowadzającym skutecznie wody opadowe.

Prace te będą mieć kluczowe znaczenie w proponowanej konserwacji związanej nie tylko z odnowieniem balkonu i trwałością prac konserwatorskich ale również bezpieczeństwem ludzi.

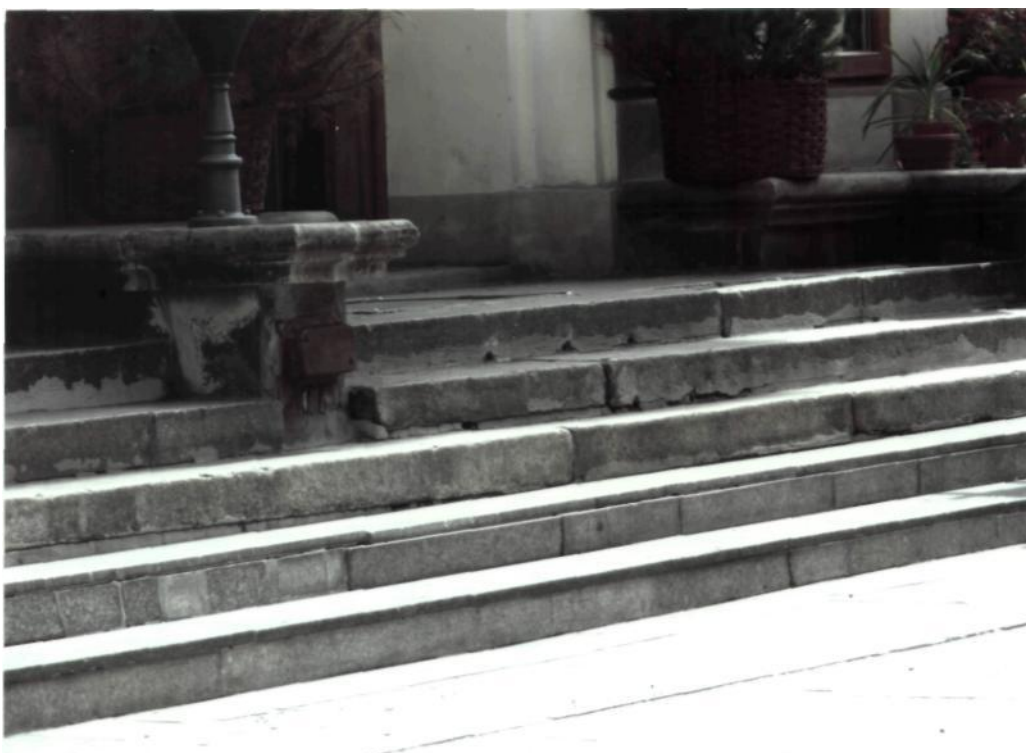
**Schody**- część stopni jest oryginalna, a część wymieniono podczas ostatniej renowacji. Pierwotnie schody składały się z grubych, fakturowanych bloków żółto-szarego granitu z prześwitem przy dolnej krawędzi podstopnicy. Niektóre płyty z najwyższego podestu są porozsuwane, zapadłe, uzupełnione zaprawą cementową która popękała i odspoila się. Od strony płn.- zach. zaprawą cementową zasklepiono otwory w podstopnicach i uzupełniono ubytki stopnic. Większość spoin uległa wykruszeniu. Nowe stopnie wymurowano i obłożono cienkimi płytami polerowanego, szarego granitu innego gatunku i koloru niż pierwotnie użyty. Niektóre płyty uległy rozsunięciu, wyłamaniu na krawędziach, spoiny częściowo wykruszyły się i spękały.

FOT.18. TEATR IM. HELENY MODRZEJEWSKIEJ W LEGNICY.  
Stan przed konserwacją, fragment kamieniarki schodów w cz. płn.- zach., widoczne powierzchniowe zabrudzenia rozsunięte bloki kamienia.

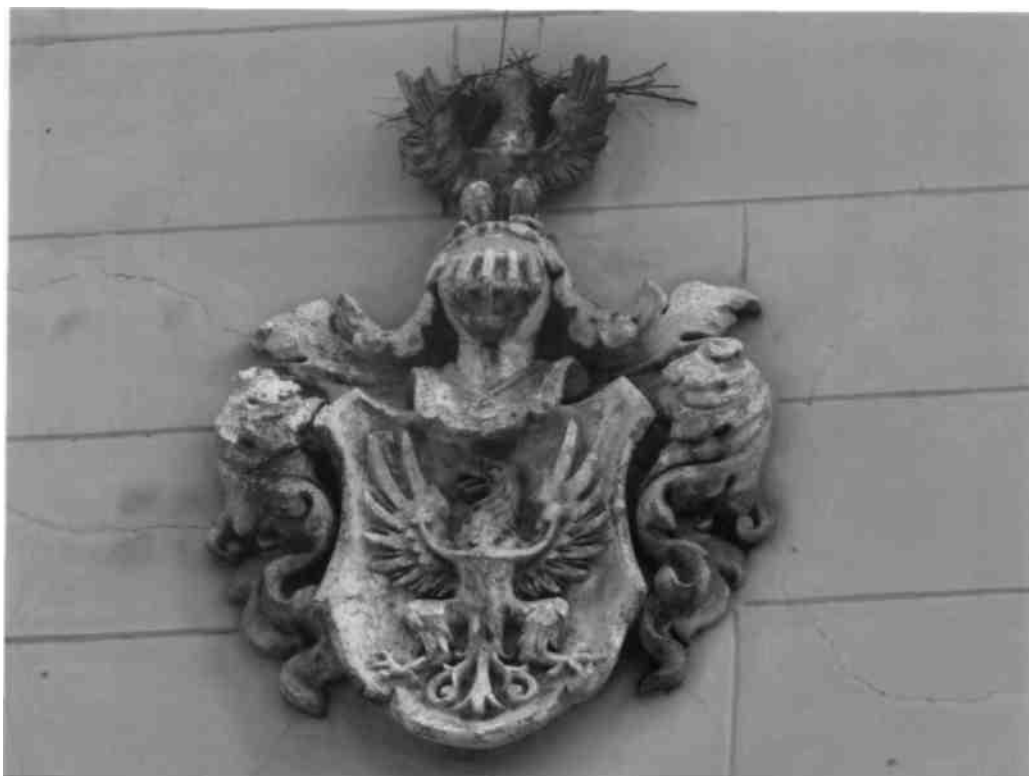
***Kartusze herbowe z narzutu sztukatorskiego-*** płaskorzeźby pokrywa nierównomierna czarna patyna, zacieki i zabrudzenia lotnymi osadami. Z pewnością drobne ornamenty uległy częściowemu rozmyciu, wypłaszczeniu tracąc na przestrzenności i plastyce. Należy też oczekiwać utraty spójności strukturalnej w wyniku mikro- makropęknięć w efekcie namakania, krystalizacji soli i zamarzania wody uwieszonej wewnątrz obiektu.

Przy stosunkowo niewielkich rozmiarach i grubości elementów należy spodziewać się dużych zniszczeń. W kartuszu pierwszym od strony zachodniej obserwuje się głęboki destruk - ubytek formy, rozmycia, złuszczenia, plamy patyny i wysolenia. **Cokół z szerokim parapetem**- kamień brudny, spatynowany na czarno, miejscami zagłonowany, z pozostałościami warstwy czarnej olejnej farby. Nieliczne pęknięcia, niektóre wypełnione zaprawą cementową. Duże ubytki formy odtworzone w narzucie wapienno-cementowym. W poziomo ułożonych płytach parapetu drobne płytkie ubytki. W narożu południowym budynku pod płytą parapetu częściowy brak okładziny kamiennej zastąpiono tynkiem malowanym na czarno. Tam narzut w przyziemiu pęka, odpada płatami, a farba złuszcza.

FOT.19. TEATR IM. HELENY MODRZEJEWSKIEJ W LEGNICY.  
Stan przed konserwacją, kartusz herbowy z narzutu sztukatorskiego.

Rekonstrukcje brakujących sztukaterii należy odtworzyć wg zachowanych wzorów. Do rekonstrukcji dużych elementów dopuszcza się użycie mineralnych materiałów firmowych przeznaczonych specjalnie do tego typu prac. Receptura masy sztukatorskiej winna być opracowana na podstawie wyników analiz petrograficznych oryginalnej sztukaterii. Drobne ubytki najlepiej uzupełnić ręcznie modelując je z masy sztukatorskiej dbając o wierne odtworzenie brakujących elementów.

W miejscach głębszych ubytków zaleca się założenie dodatkowych wzmocnień z drutu nierdzewnego tzw. „pajęczków”.

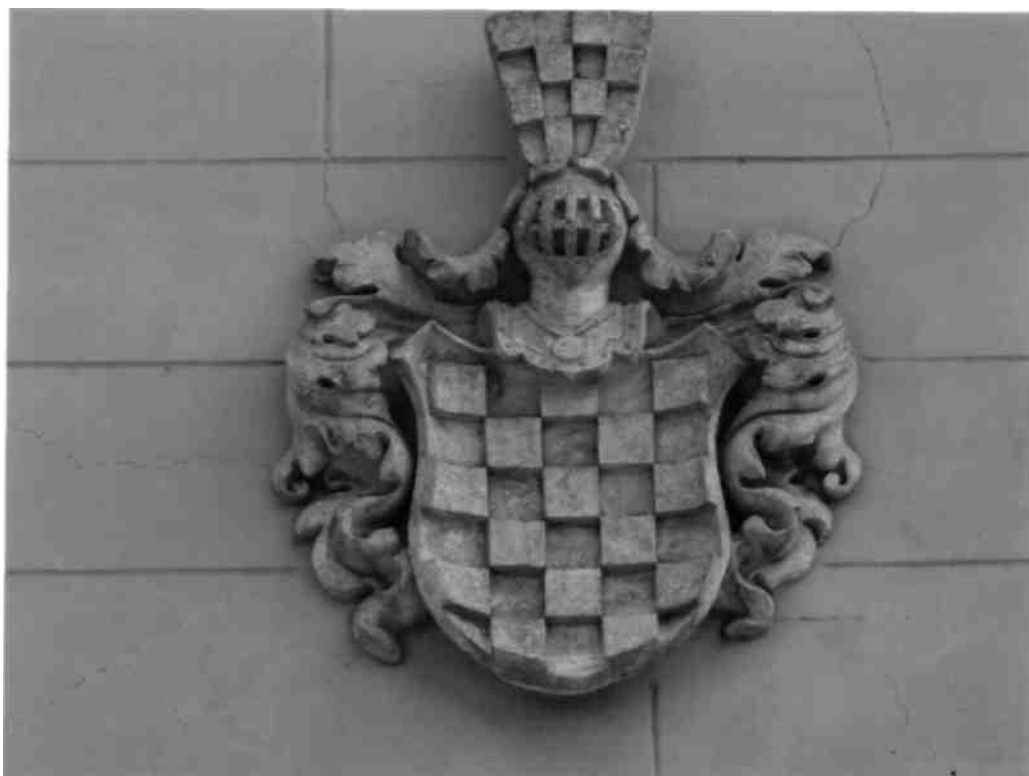
FOT.20. TEATR IM. HELENY MODRZEJEWSKIEJ W LEGNICY.  
Stan przed konserwacją, kartusz herbowy z narzutu sztukatorskiego.
