- rodzaj
opracowania: **INWENTARYZACJA KONSERWATORSKA
WYSTROJU WIDOWNI – LOŻE I GALERIA**
- obiekt: **TEATR STARY W LUBLINIE
PRZY ULICY JEZUICKIEJ 18
PRZEBUDOWA**
- inwestor: **URZĄD MIASTA LUBLIN**
- autorzy: mgr inż. arch. Maria Balawejder-Kantor
mgr inż. arch. Andrzej Kasprzak
mgr inż. arch. Agnieszka Kantor-Kołodzyńska
mgr inż. arch. Wojciech Kołodzyński
- LOŻE: PARTER, I PIĘTRO
GALERIA: II PIĘTRO**
- opracował: mgr Małgorzata Podgórska-Makal – konserwator dzieł sztuki
upr. konserwatorskie 20/K/97

“TEATR STARY”

W LUBLINIE
UL. JEZUICKA 18

**WYSTRÓJ WIDOWNI:
DREWNIANE ŁOŻE I GALERIA**

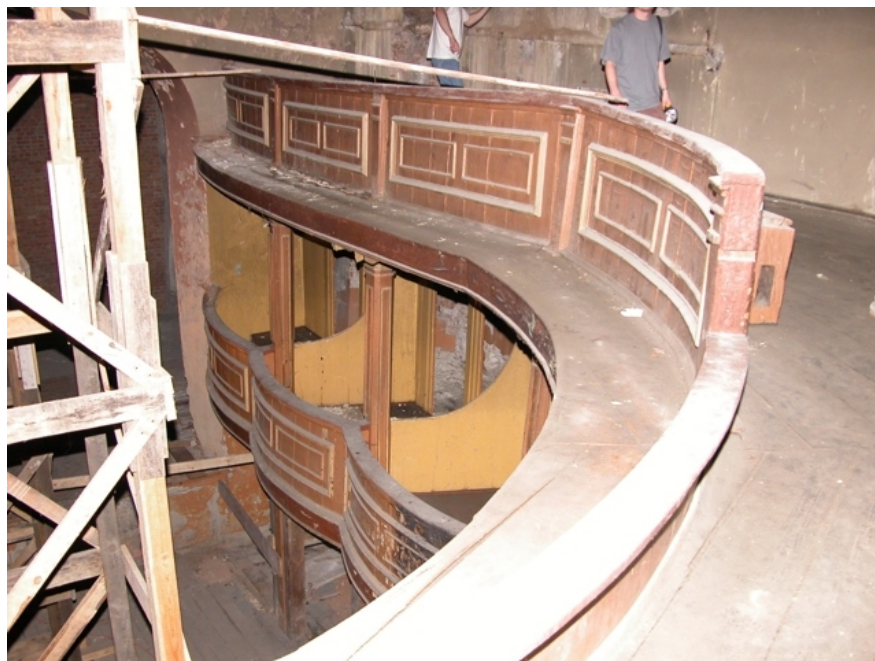
Fot.nr 8. "Teatr Stary" w Lublinie. II piętro. Widok krzywizny balustrady.
Fot. Małgorzata Podgórska-Makal.

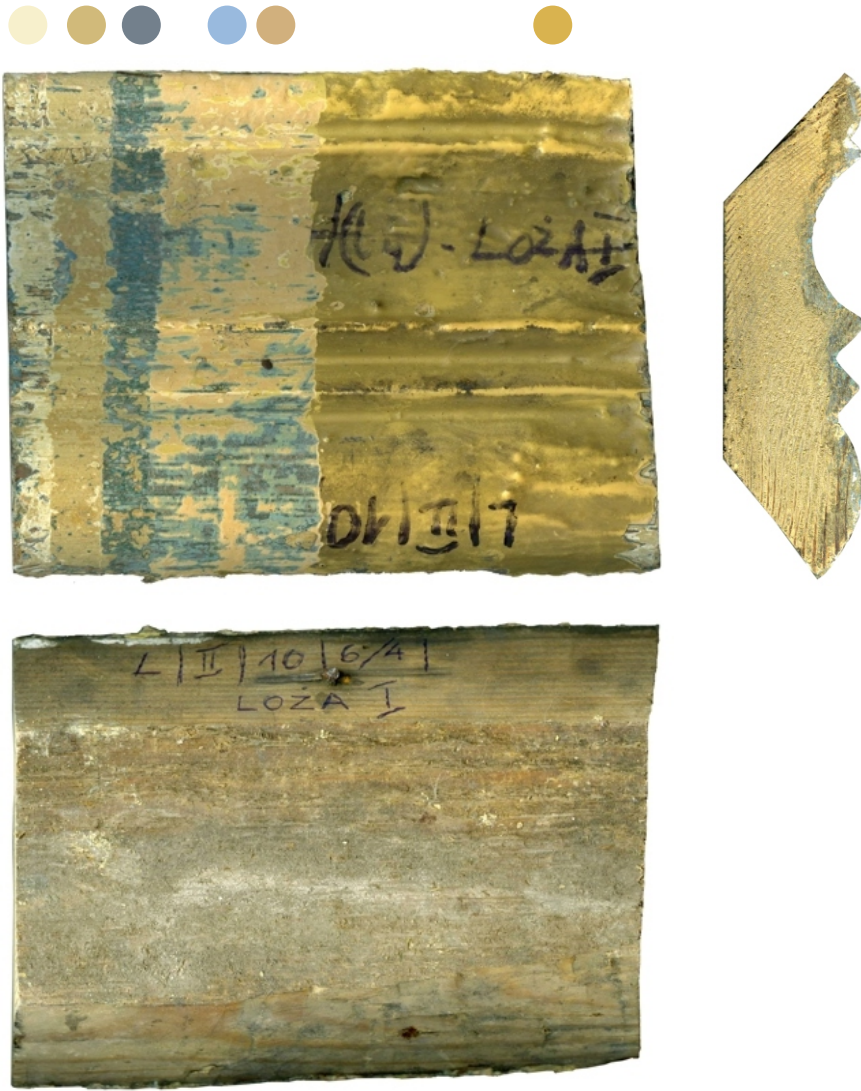
Fot.nr 13. Rys.nr "Teatr Stary" w Lublinie. Oryginalny profil złożony-"A"- (LI II/10/(LA) LOZA I. Front, przekrój, odwrocie. Stratygrafia warstw malarskich.

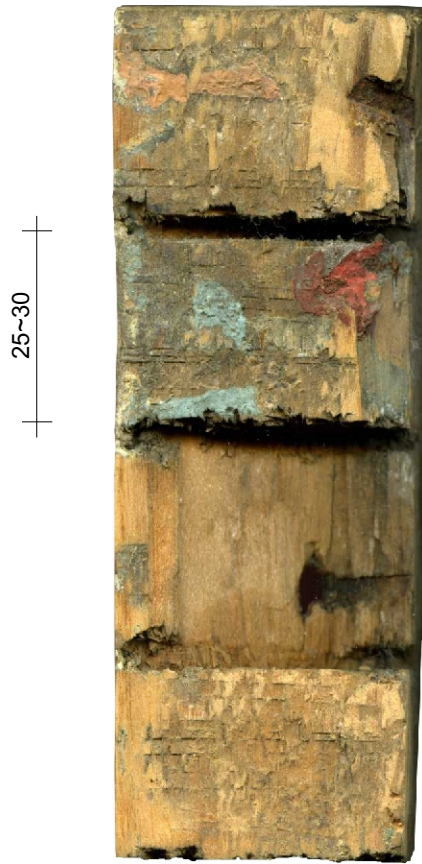
Fot.nr 15. "Teatr Stary" w Lublinie. Listwa z nacięciami ułatwiającymi gięcie.
