Fot. Nr 1 - Teatr Stary w Lublinie, ul. Jezuicka18,drewniane loże, stan zachowania przed rozpoczęciem prac rozbiórkowych. Wyk Małgorzata Podgórska - Makal . 03.07. 2007

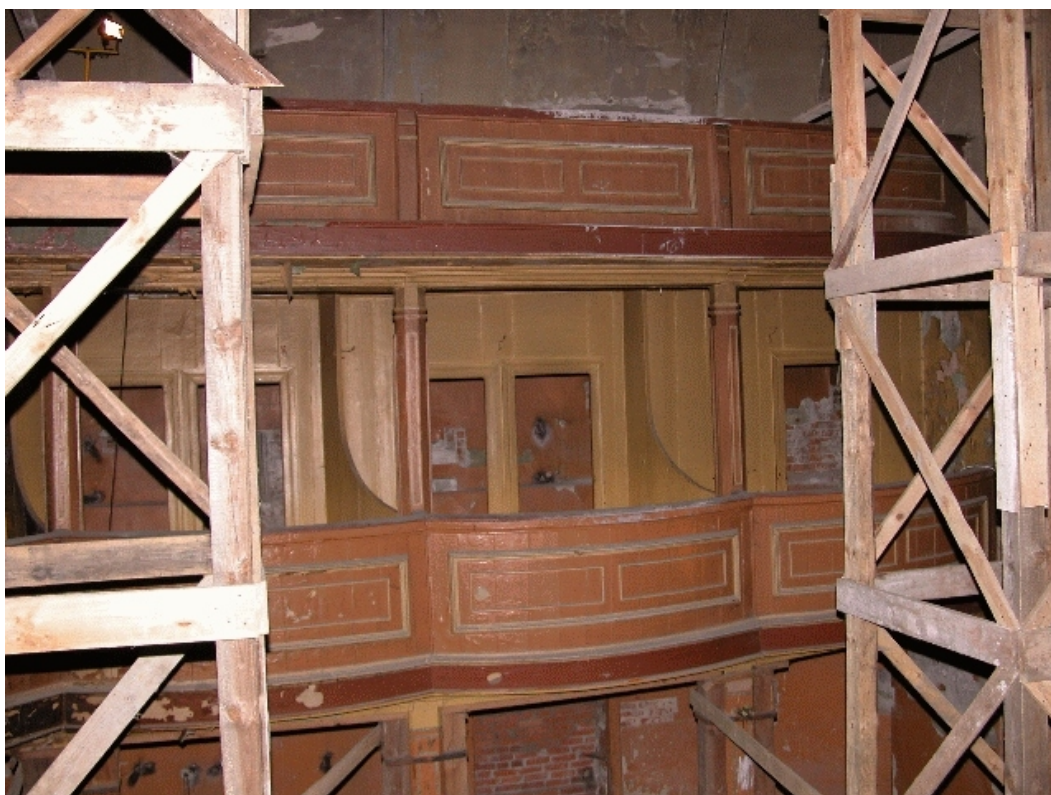
Fot. Nr 2 - Teatr Stary w Lublinie, ul. Jezuicka18,drewniane loże, stan zachowania przed rozpoczęciem prac rozbiórkowych. Wyk Małgorzata Podgórska - Makal . 03.07. 2007

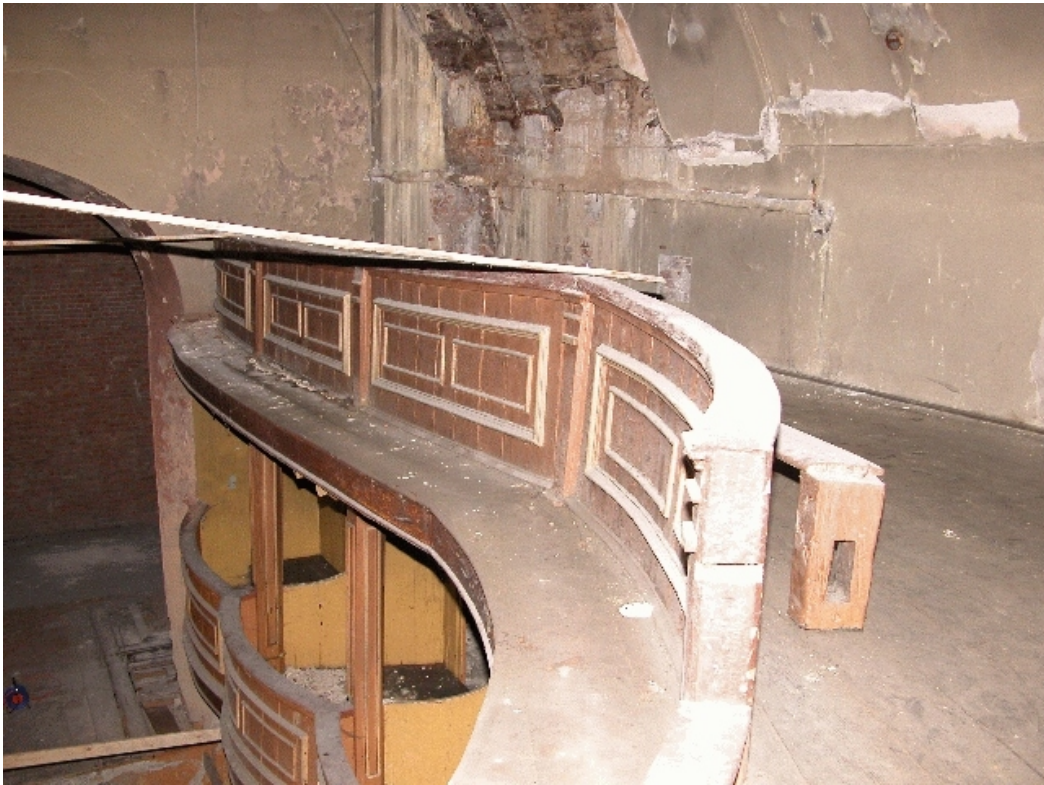
Fot. Nr 3 - Teatr Stary w Lublinie, ul. Jezuicka18,drewniane łoże, stan zachowania przed rozpoczęciem prac rozbiórkowych. III kondygnacja łoż - galeria. Wyk Małgorzata Podgórska - Makal . 03.07. 2007

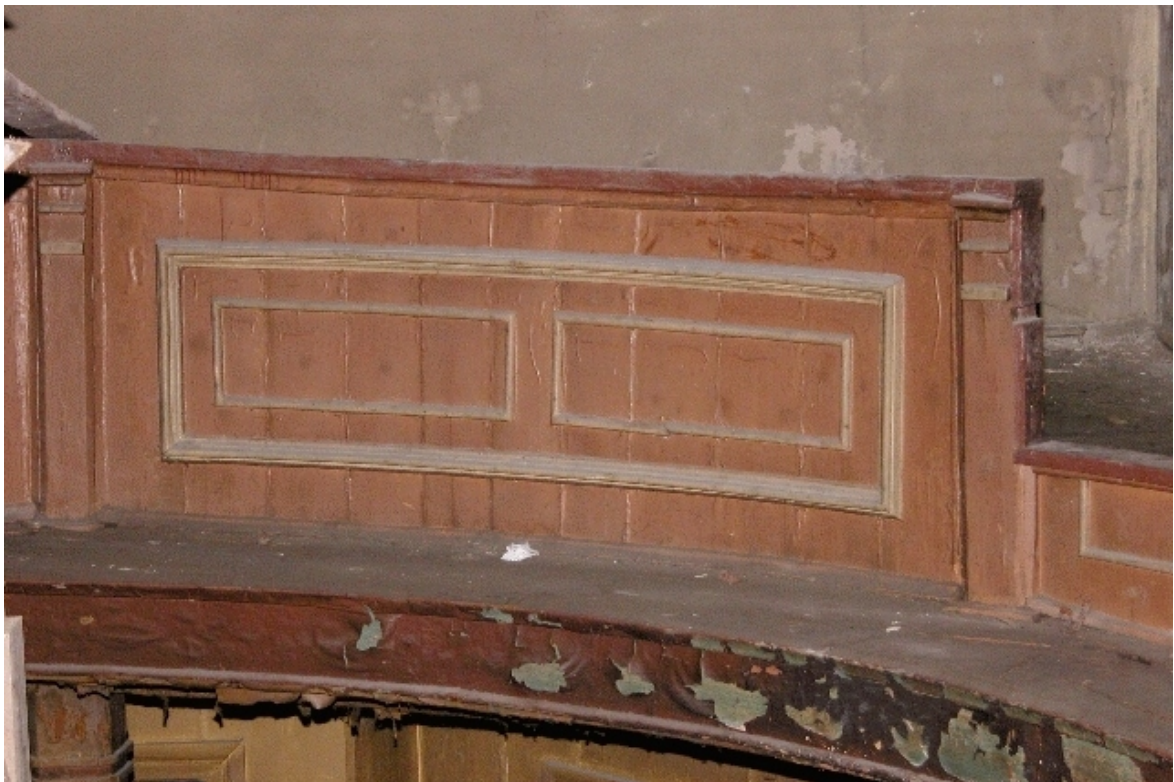
Fot. Nr 4 - Teatr Stary w Lublinie, ul. Jezuicka18,drewniane łoże, stan zachowania przed rozpoczęciem prac rozbiórkowych. III kondygnacja łoż - galeria. Wyk Małgorzata Podgórska - Makal . 20.08. 2007

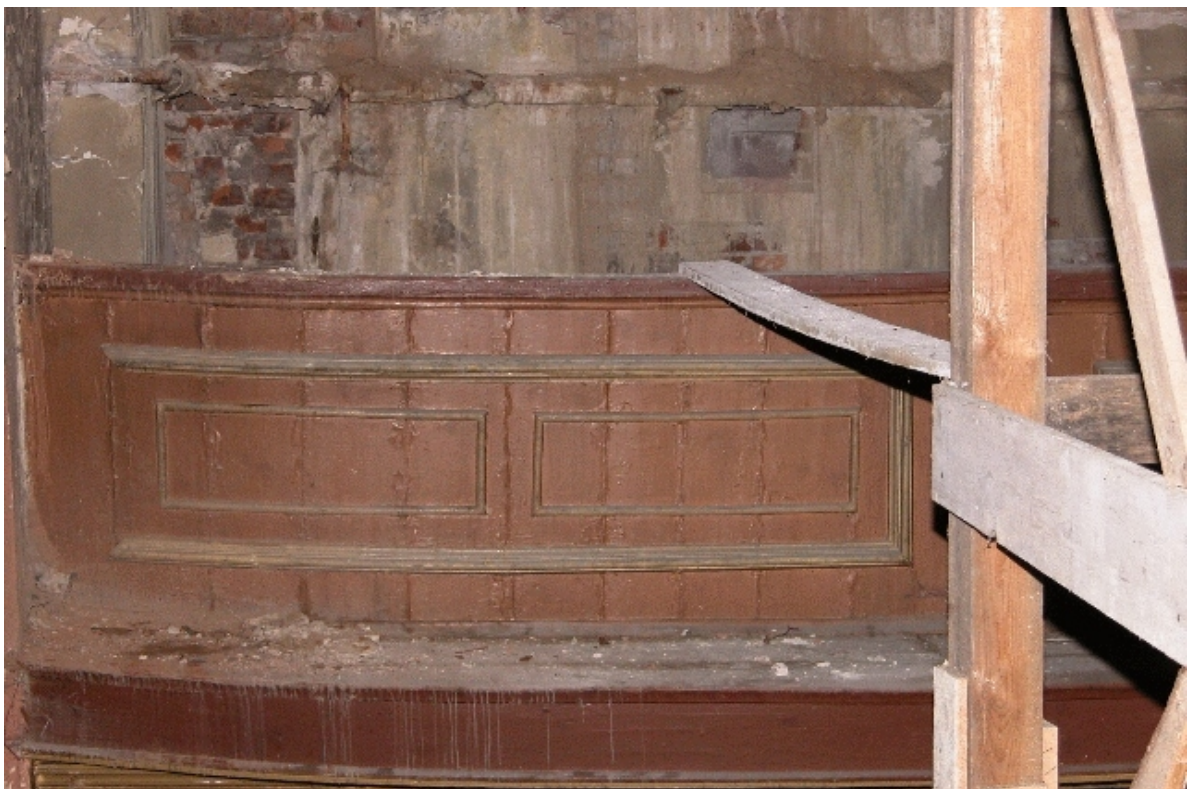
Fot. Nr 5 - Teatr Stary w Lublinie, ul. Jezuicka 18, drewniane łóże, stan zachowania przed rozpoczęciem prac rozbiórkowych. III kondygnacja łóż - galeria. Wyk Małgorzata Podgórska - Makal . 20.08. 2007

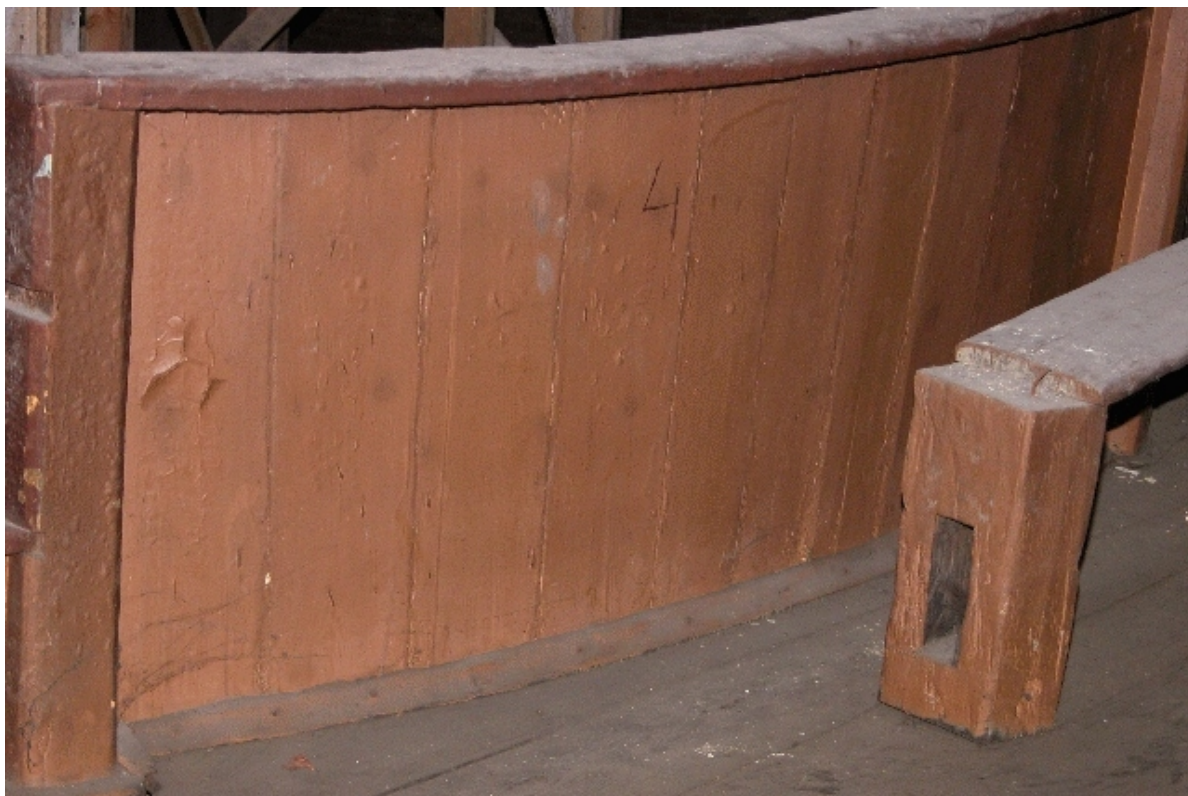
Fot. Nr 6 - Teatr Stary w Lublinie, ul. Jezuicka 18, drewniane łóże, stan zachowania przed rozpoczęciem prac rozbiórkowych. III kondygnacja łóż - galeria. Wyk Małgorzata Podgórska - Makal . 20.08. 2007

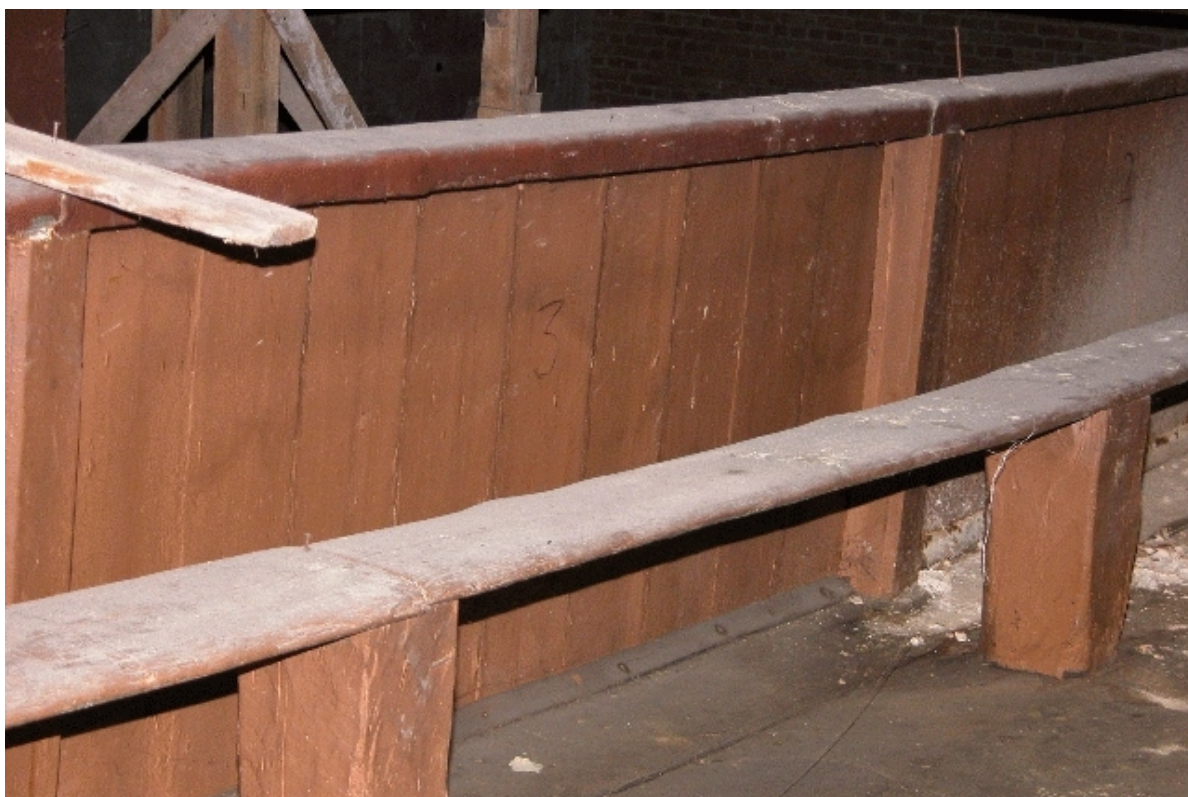
Fot. Nr 7 - Teatr Stary w Lublinie, ul. Jezuicka18,drewniane łóże, stan zachowania przed rozpoczęciem prac rozbiórkowych. III kondygnacja łóż - galeria. Wyk Małgorzata Podgórska - Makal . 20.08. 2007

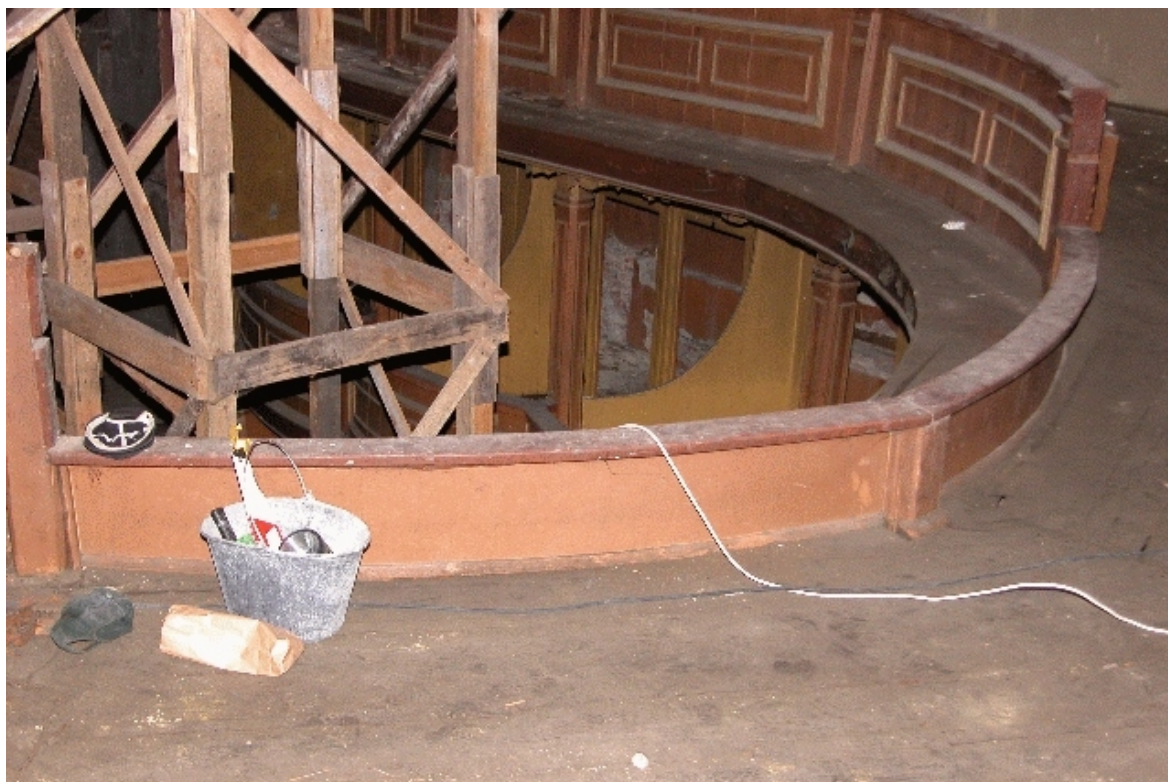
Fot. Nr 9 - Teatr Stary w Lublinie, ul. Jezuicka18,drewniane loże, stan zachowania przed rozpoczęciem prac rozbiórkowych. III kondygnacja łóż - galeria. Wyk Małgorzata Podgórska - Makal . 20.08. 2007

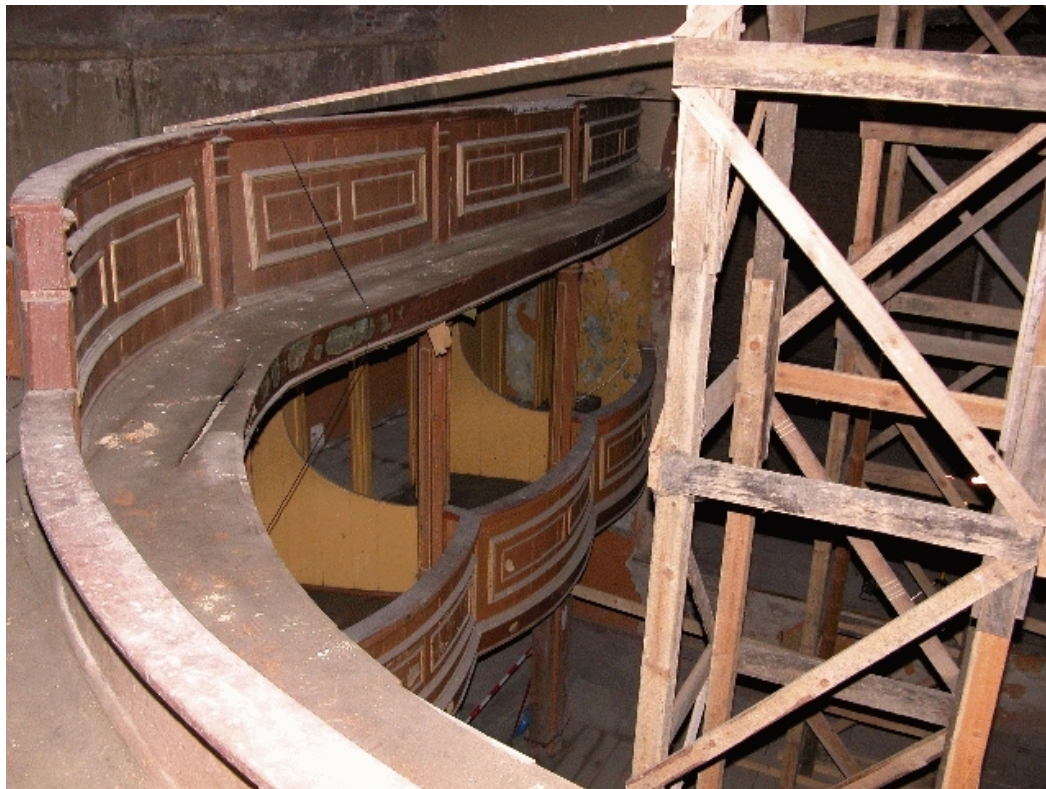
Fot. Nr 10 - Teatr Stary w Lublinie, ul. Jezuicka18,drewniane loże, stan zachowania przed rozpoczęciem prac rozbiórkowych. III kondygnacja łóż - galeria. Wyk Małgorzata Podgórska - Makal . 03.07. 2007

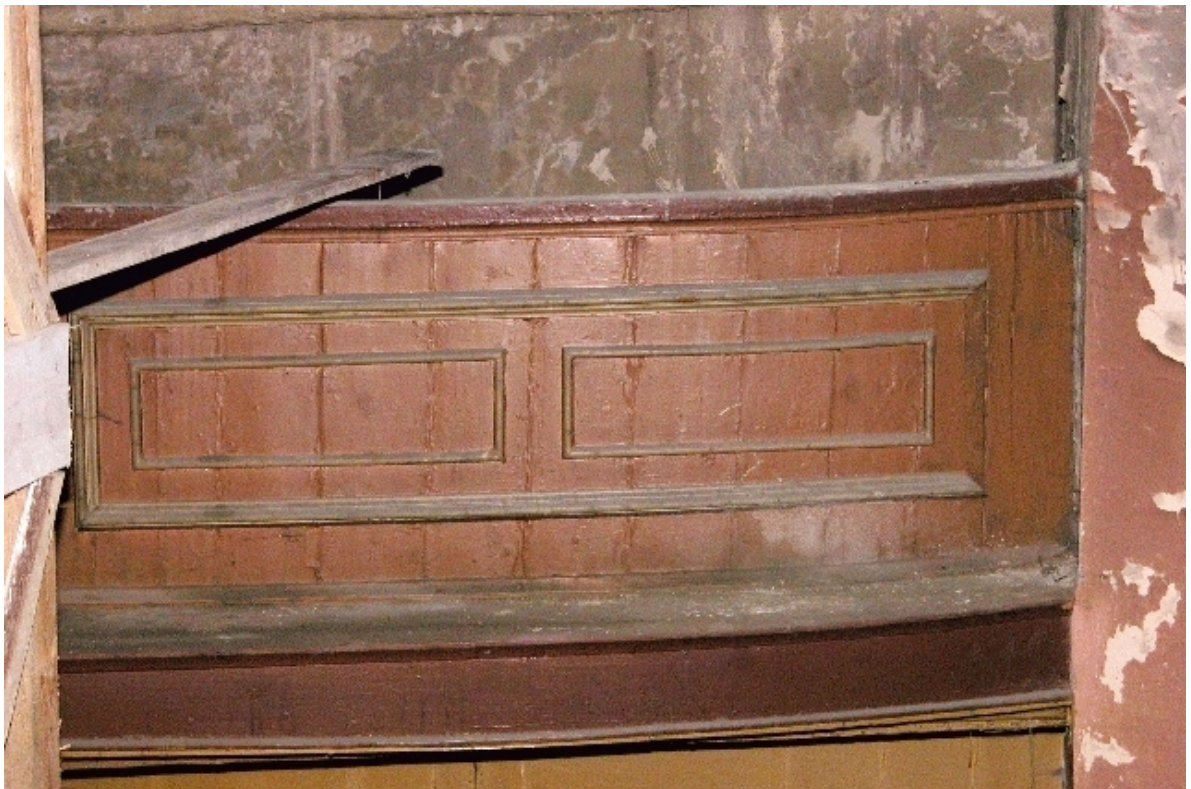
Fot. Nr 11 - Teatr Stary w Lublinie, ul. Jezuicka18,drewniane loże, stan zachowania przed rozpoczęciem prac rozbiórkowych. III kondygnacja łóż - galeria. Wyk Małgorzata Podgórska - Makal . 20.08. 2007

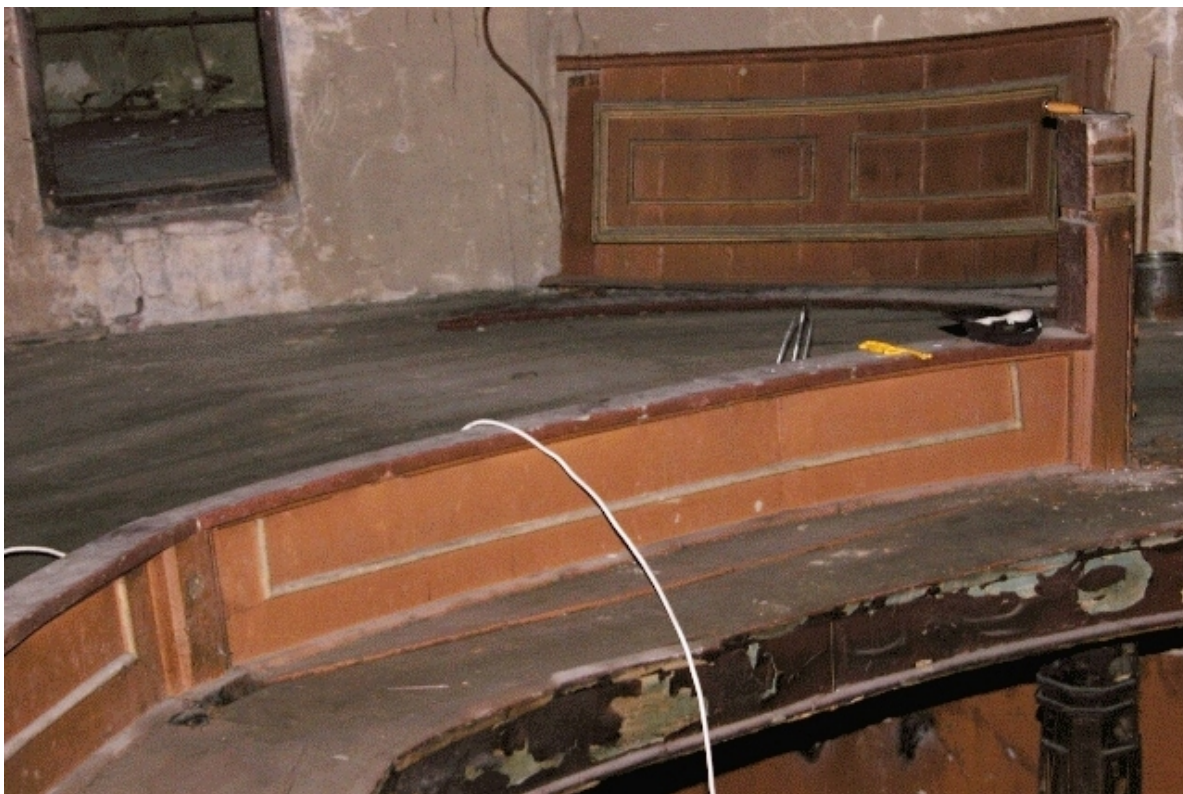
Fot. Nr 12 - Teatr Stary w Lublinie, ul. Jezuicka18,drewniane loże, stan zachowania przed rozpoczęciem prac rozbiórkowych. III kondygnacja łóż - galeria. Wyk Małgorzata Podgórska - Makal . 20.08. 2007

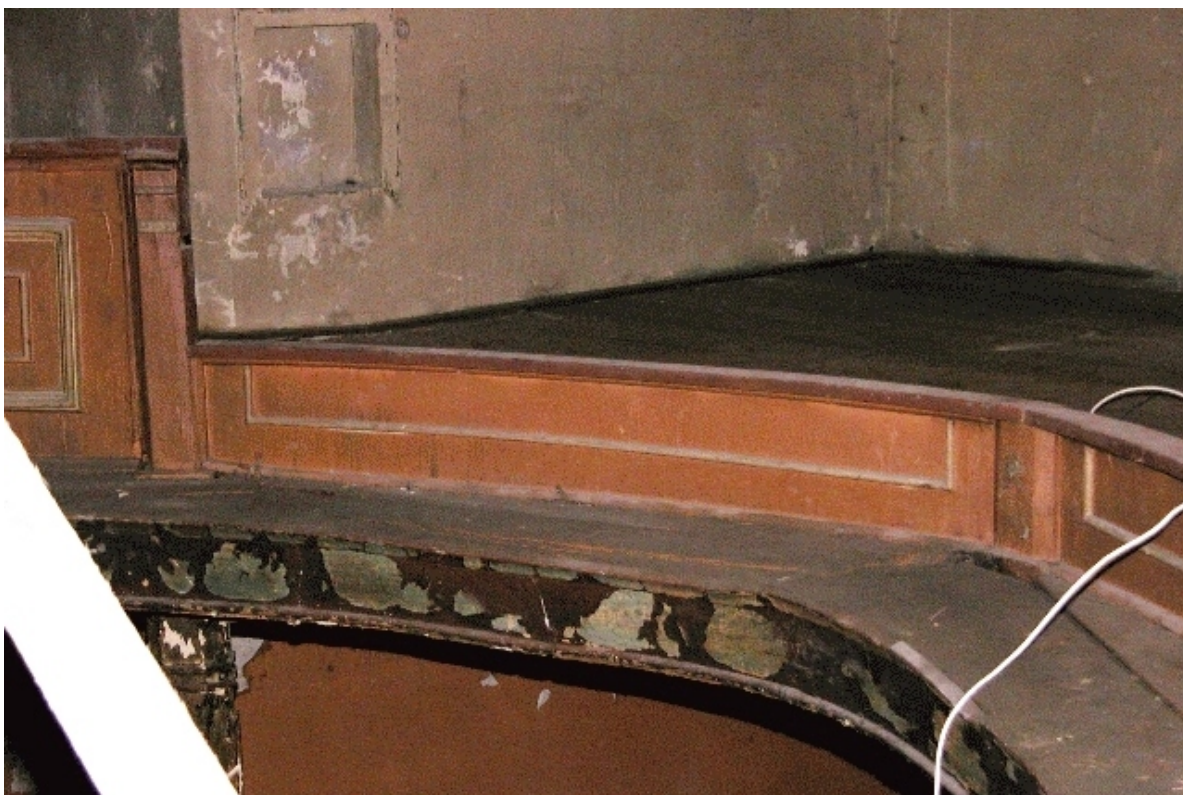
Fot. Nr 13 - Teatr Stary w Lublinie, ul. Jezuicka18,drewniane łóże, stan zachowania przed rozpoczęciem prac rozbiórkowych. III kondygnacja łóż - galeria. Wyk Małgorzata Podgórska - Makal . 20.08. 2007

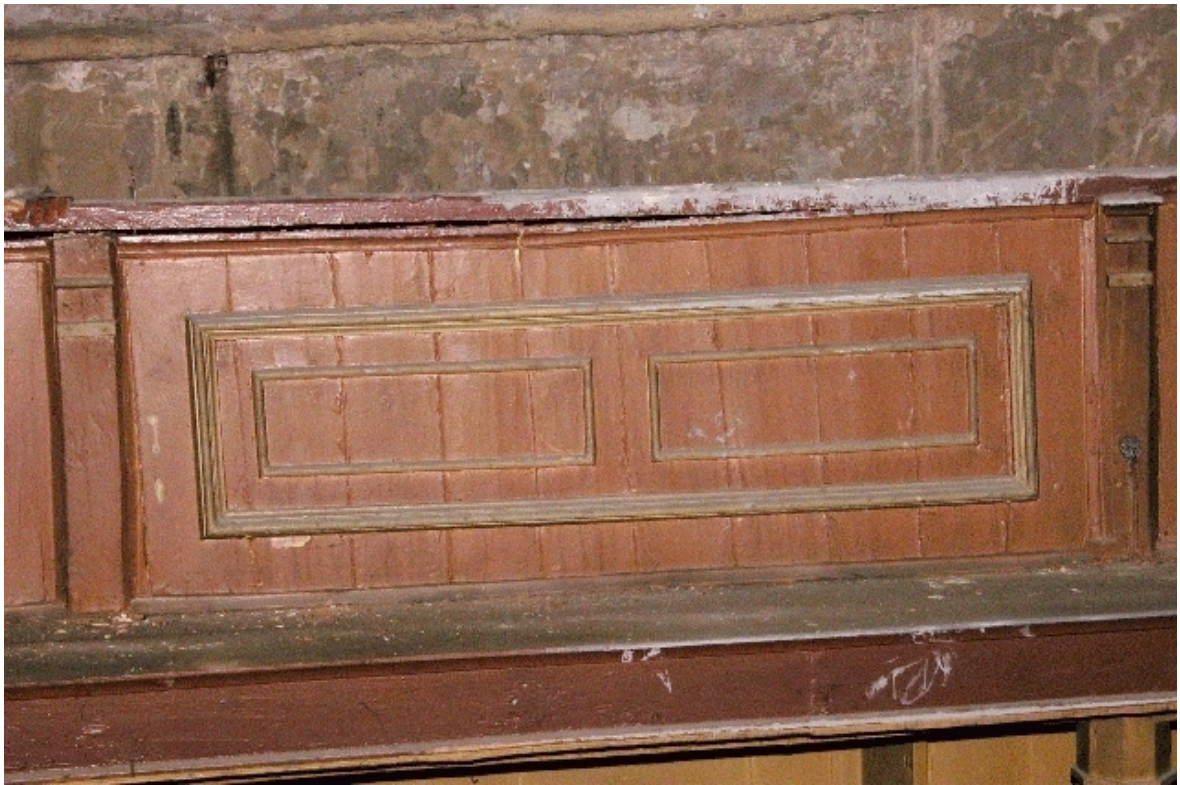
Fot. Nr 14 - Teatr Stary w Lublinie, ul. Jezuicka18,drewniane łóże, stan zachowania przed rozpoczęciem prac rozbiórkowych. III kondygnacja łóż - galeria. Wyk Małgorzata Podgórska - Makal .20.8. 2007

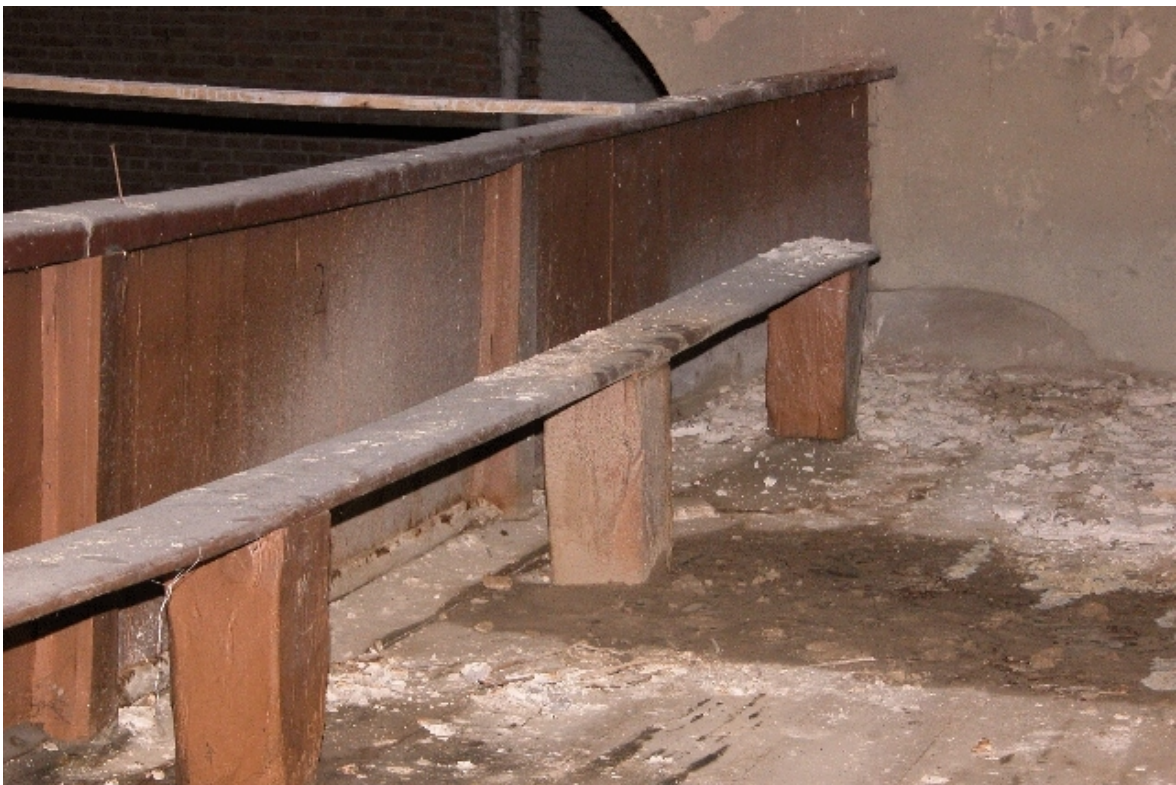
Fot. Nr 15 - Teatr Stary w Lublinie, ul. Jezuicka 18, drewniane łóże, stan zachowania przed rozpoczęciem prac rozbiórkowych. III kondygnacja łóż - galeria. Wyk Małgorzata Podgórska - Makal .20.08. 2007

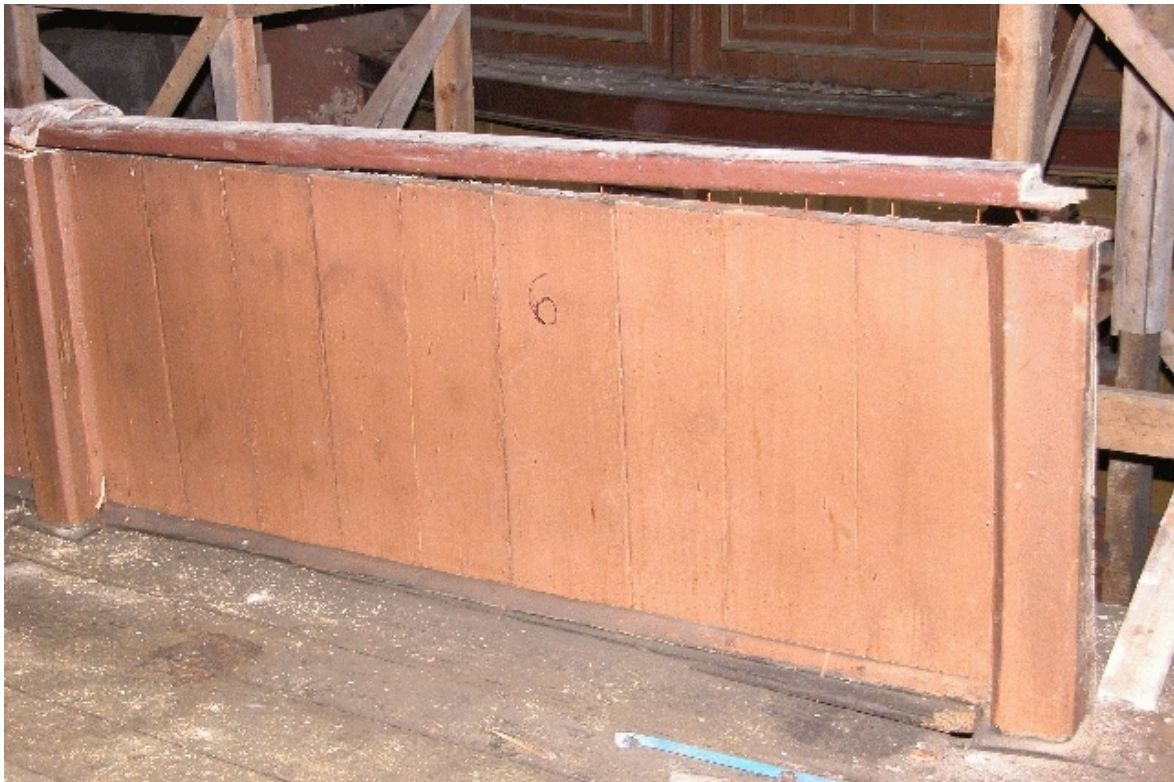
Fot. Nr 17 - Teatr Stary w Lublinie, ul. Jezuicka18,drewniane loże, stan zachowania przed rozpoczęciem prac rozbiórkowych. III kondygnacja łóż - galeria. Widok od strony miejsc dla publiczności.  
Wyk Małgorzata Podgórska - Makal . 20.08. 2007

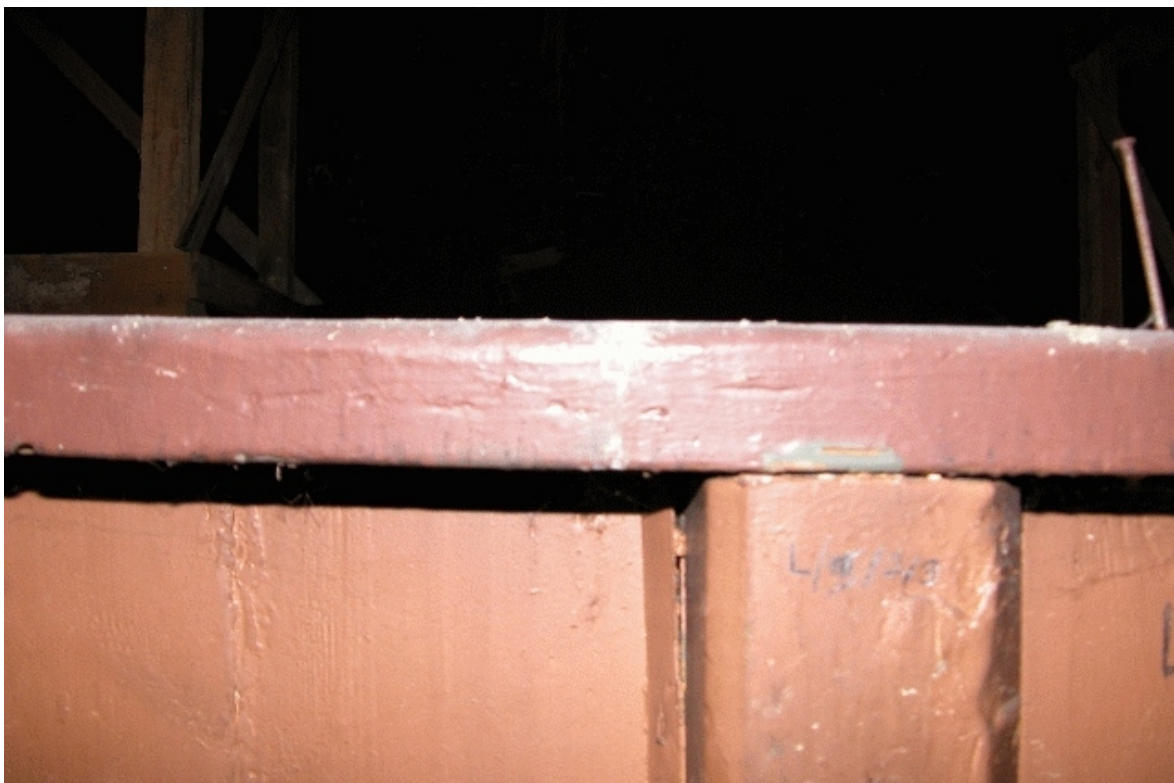
Fot. Nr 18 - Teatr Stary w Lublinie, ul. Jezuicka18,drewniane loże, stan zachowania przed rozpoczęciem prac rozbiórkowych. III kondygnacja łóż - galeria. Widok od strony miejsc dla publiczności.  
Wyk Małgorzata Podgórska - Makal . 20.08. 2007

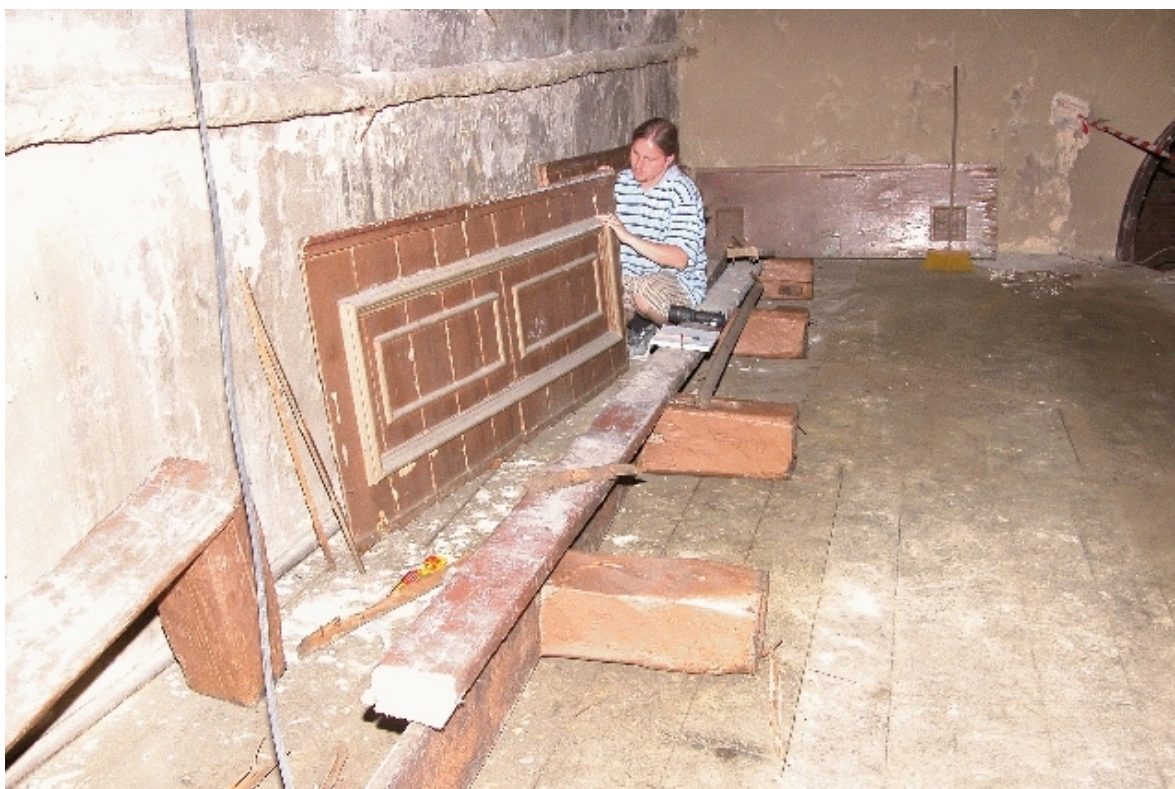
Fot. Nr 19 - Teatr Stary w Lublinie, ul. Jezuicka 18, drewniane łoże. III kondygnacja łoż - galeria. Poręcz galerii w trakcie demontażu. Wyk Małgorzata Podgórska - Makal . 20.08. 2007

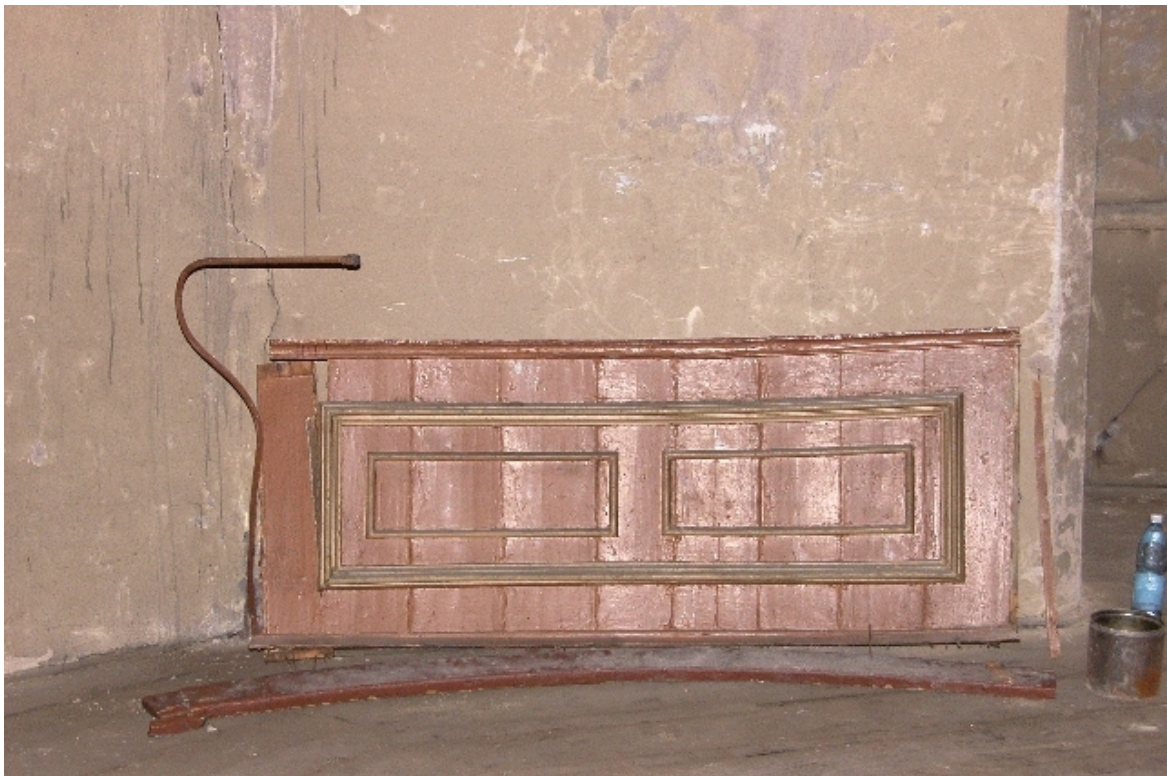
Fot. Nr 21 - Teatr Stary w Lublinie, ul. Jezuicka 18, drewniane łoże, III kondygnacja łoż - galeria. Panel balustrady po zdemontowaniu. Wyk Małgorzata Podgórska - Makal . 20.08. 2007

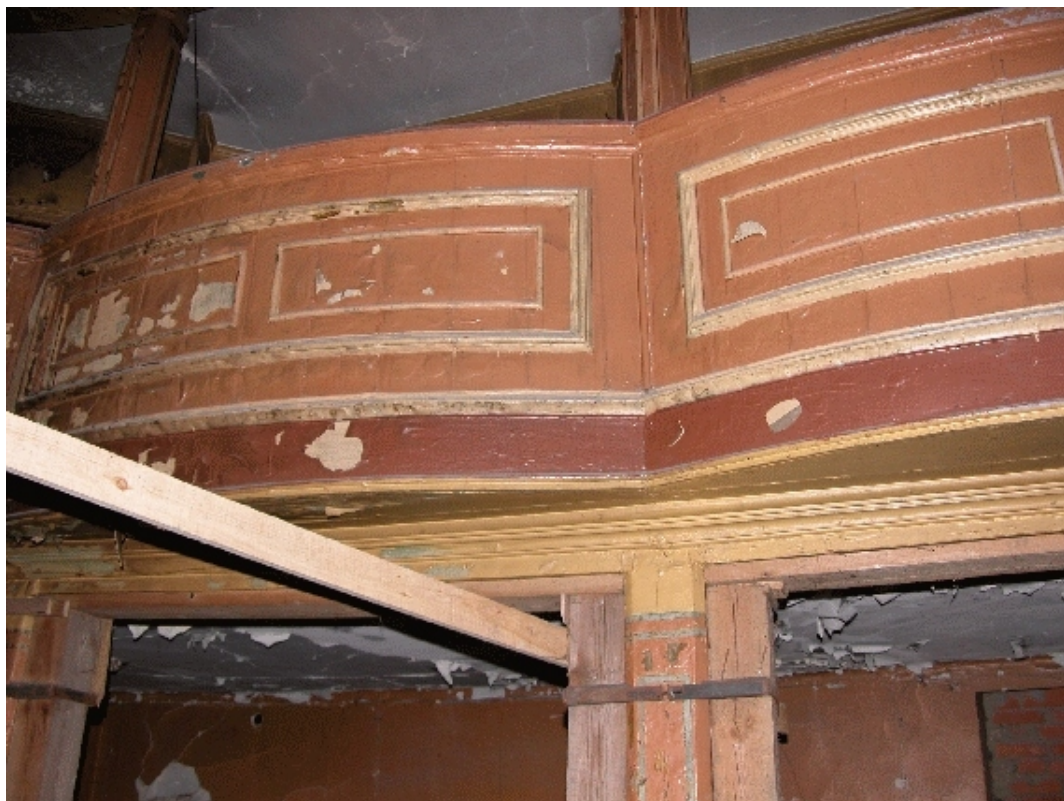
Fot. Nr 22 - Teatr Stary w Lublinie, ul. Jezuicka 18, drewniane łoże, stan zachowania przed rozpoczęciem prac rozbiórkowych, II kondygnacja - balkony. Wyk Małgorzata Podgórska - Makal . 03.07. 2007

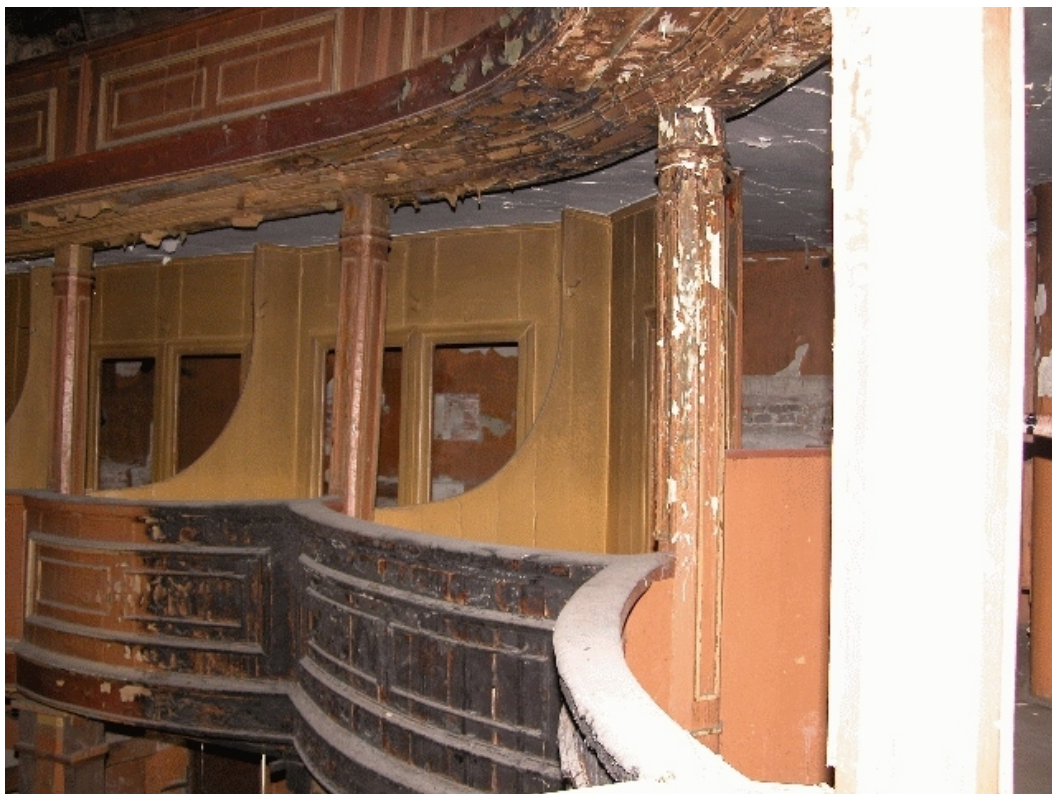
Fot. Nr 23 - Teatr Stary w Lublinie, ul.. Jezuicka18, drewniane loże, stan zachowania przed rozpoczęciem prac rozbiórkowych. II kondygnacja - balkony. Widoczne zniszczenia spowodowane pożarem.  
Wyk Małgorzata Podgórska - Makal . 03.07. 2007

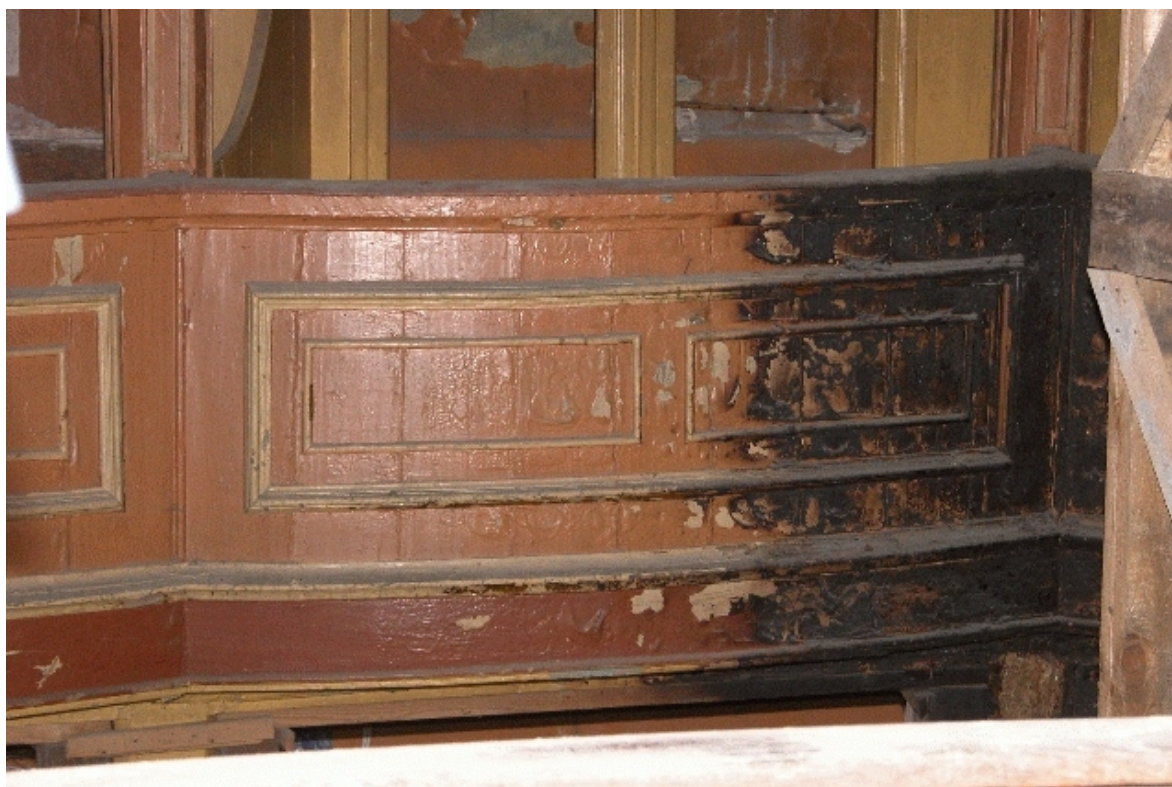
Fot. Nr 24 - Teatr Stary w Lublinie, ul... Jezuicka18,drewniane loże, stan zachowania przed rozpoczęciem prac rozbiórkowych. II kondygnacja - balkony. Widoczne zniszczenia spowodowane pożarem.  
Wyk Małgorzata Podgórska - Makal . 03.07. 2007

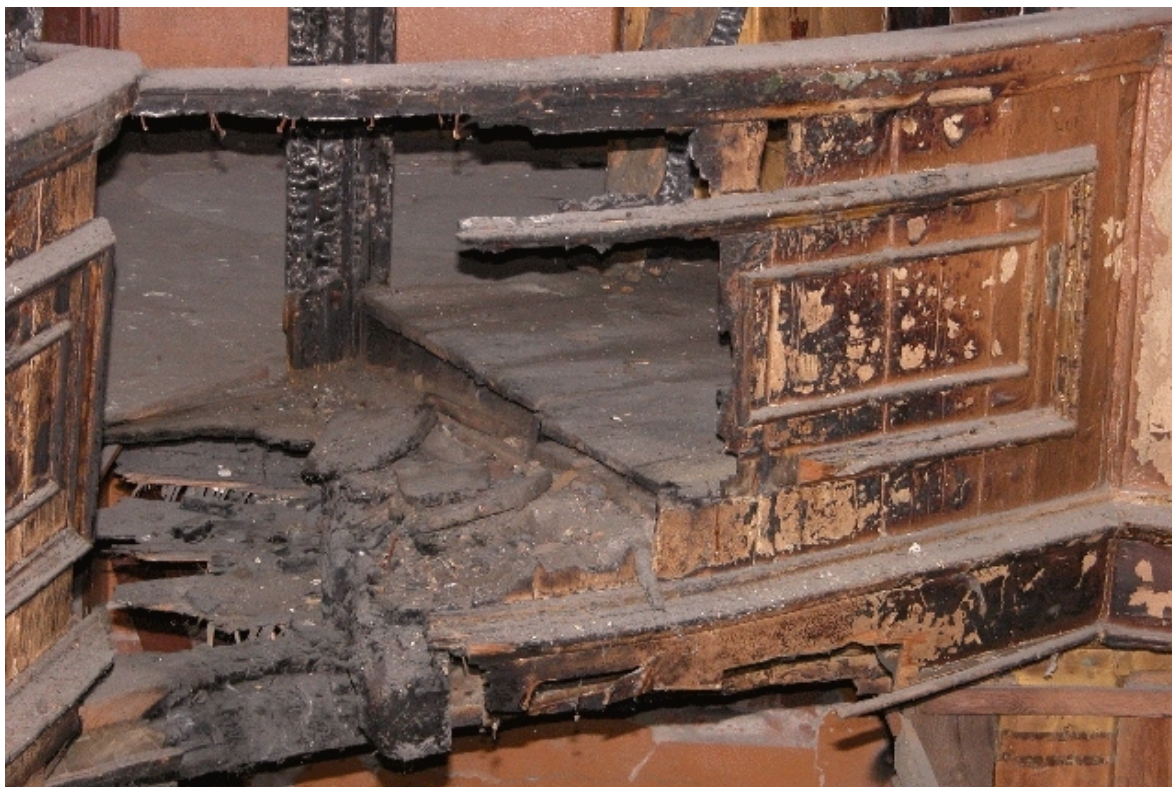
Fot. Nr 25 - Teatr Stary w Lublinie, ul. Jezuicka18,drewniane łóże, stan zachowania przed rozpoczęciem prac rozbiórkowych. II kondygnacja - balkony. Widoczne zniszczenia spowodowane pożarem.  
Wyk Małgorzata Podgórska - Makal . 03.07. 2007

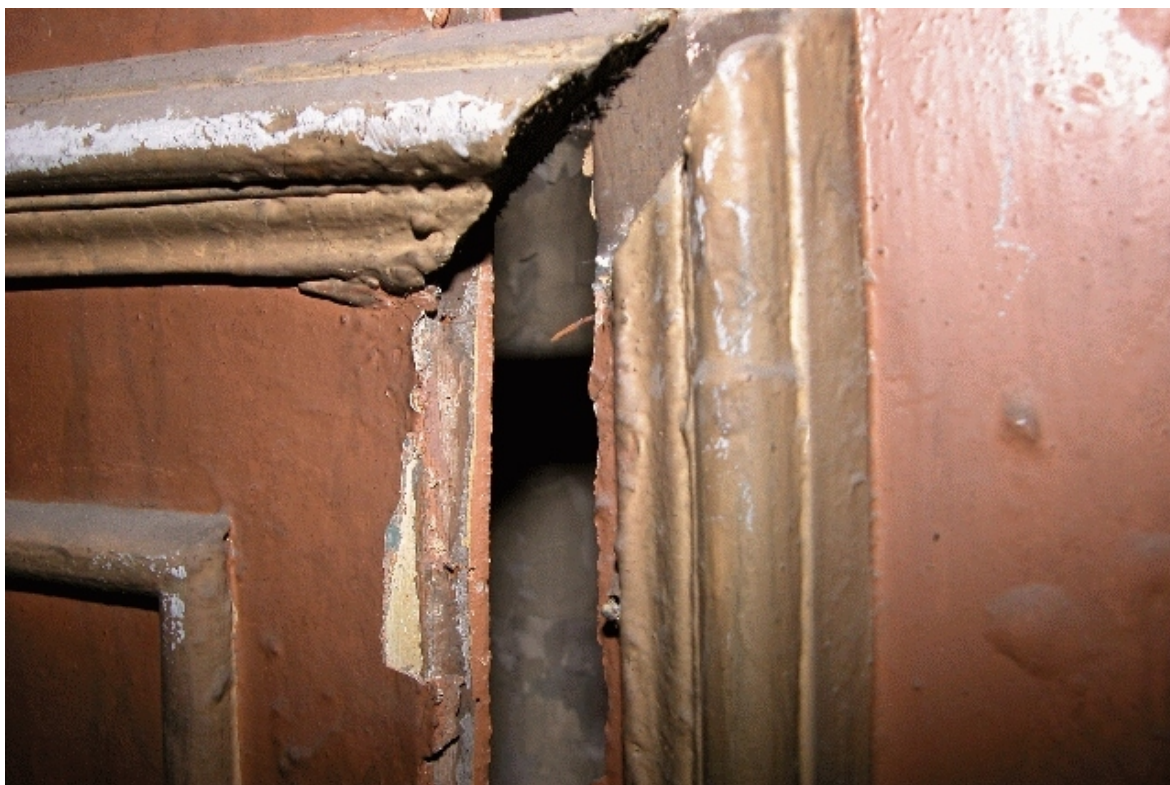
Fot. Nr 27 - Teatr Stary w Lublinie, ul. Jezuicka18, drewniane loże, III kondygnacja łóż - galeria.  
Stan zachowania w trakcie demontowania balustrady. Wyk Małgorzata Podgórska - Makal . 20.08. 2007

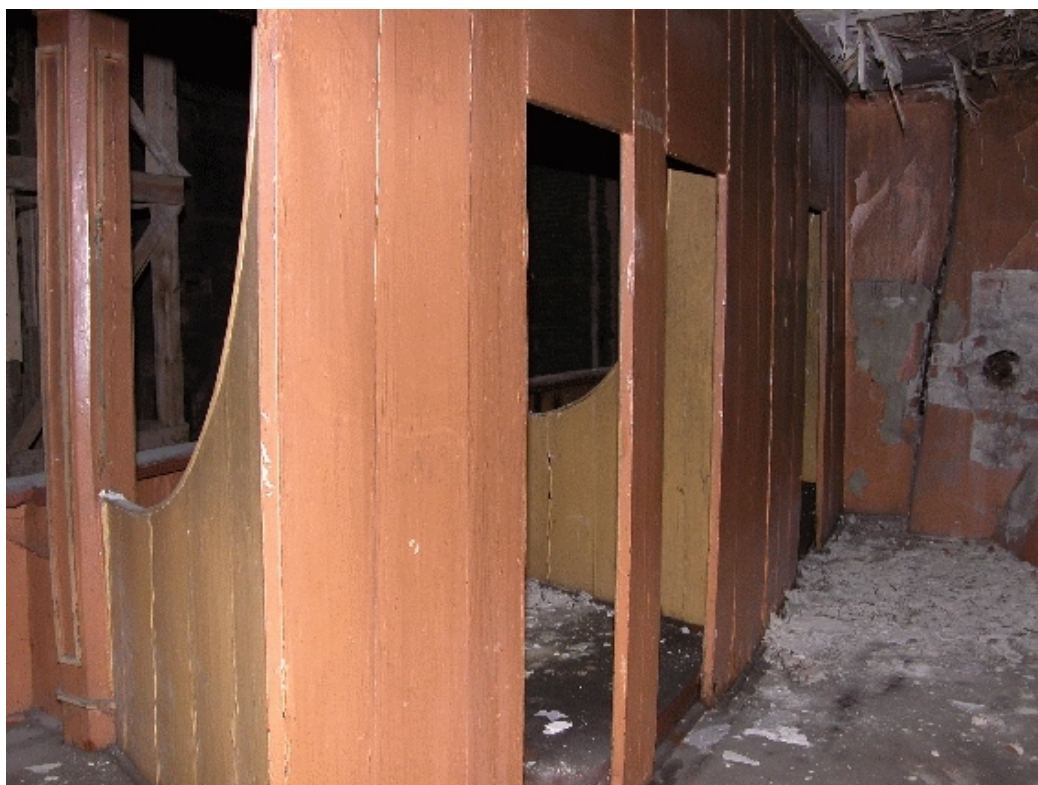
Fot. Nr 28 - Teatr Stary w Lublinie, ul. Jezuicka18, drewniane loże, stan zachowania przed rozpoczęciem  
prac rozbiórkowych. II kondygnacja łóż - balkony. Widoczne ścianki oddzielające poszczególne loże widowni  
.Wyk Małgorzata Podgórska - Makal . 03.07. 2007

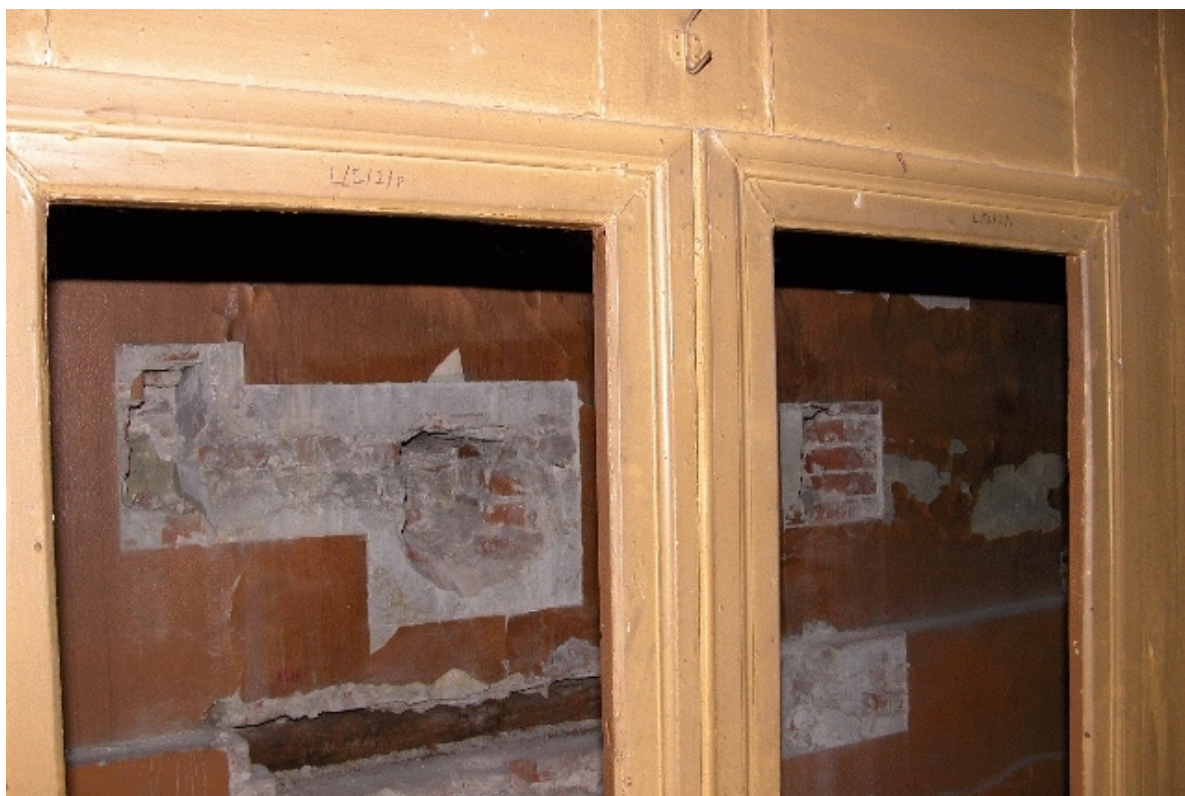
Fot. Nr 29 - Teatr Stary w Lublinie, ul. Jezuicka 18, drewniane łoże, II kondygnacja - łoże.  
Stan zachowania. Widok łoż i ścianek je oddzielających. Wyk Małgorzata Podgórska - Makal .  
20.08. 2007
