Fot. Nr 1 - Teatr Stary w Lublinie, ul. Jezuicka18,drewniane loże, stan zachowania przed rozpoczęciem prac rozbiórkowych. Wyk Małgorzata Podgórska - Makal . 03.07. 2007

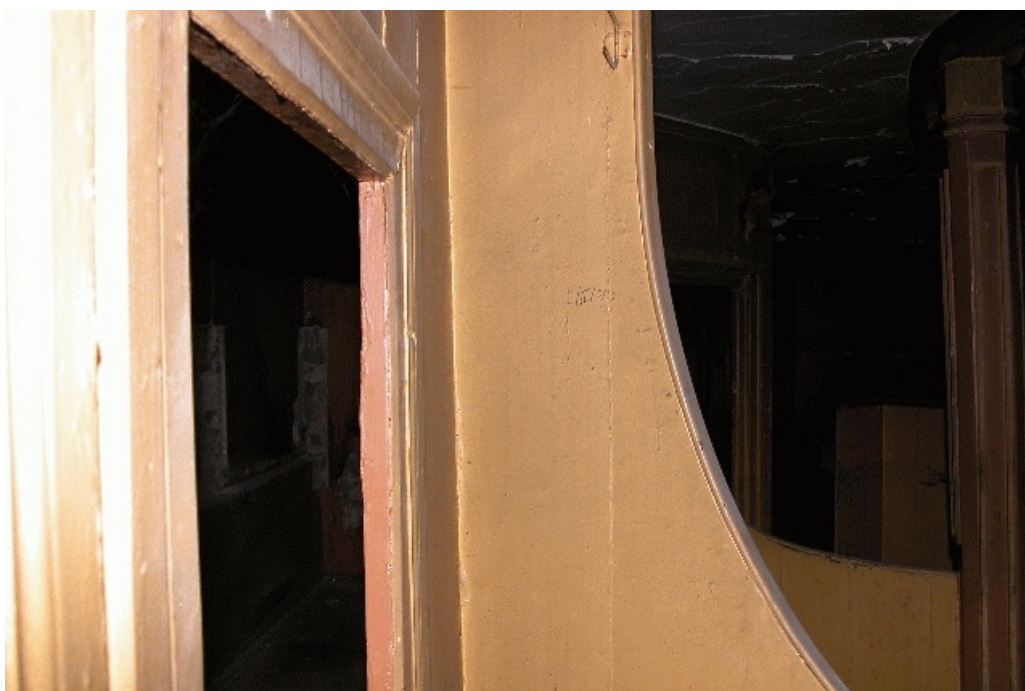
Fot. Nr 31 - Teatr Stary w Lublinie, ul. Jezuicka18,drewniane łoże, II kondygnacja - łoże.  
Ścianki oddzielające poszczególne łoże. Wyk Małgorzata Podgórska - Makal . 20.08. 2007

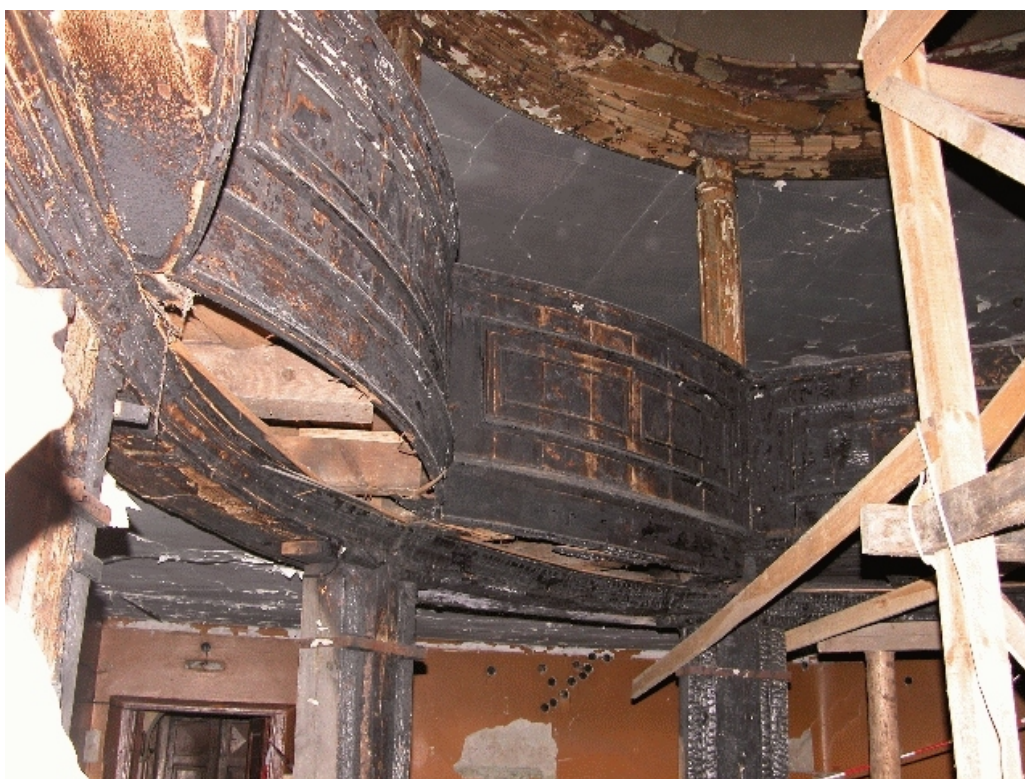
Fot. Nr 32 - Teatr Stary w Lublinie, ul. Jezuicka18,drewniane łoże, stan zachowania przed rozpoczęciem  
prac rozbiórkowych. II kondygnacja - łoże. Widoczne zniszczenia spowodowane pożarem  
.Wyk Małgorzata Podgórska - Makal . 03.07. 2007

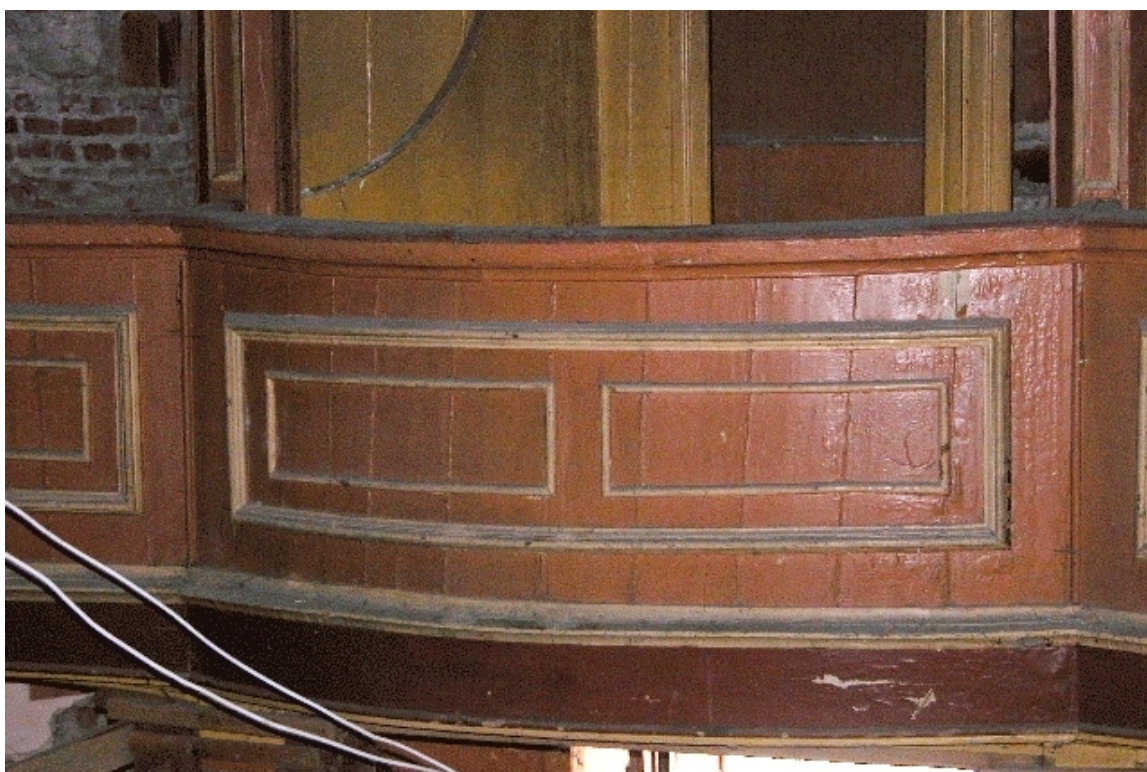
Fot. Nr 34 - Teatr Stary w Lublinie, ul. Jezuicka18,drewniane loże, stan zachowania przed rozpoczęciem  
prac rozbiórkowych.II kondygnacja - loże. Wyk Małgorzata Podgórska - Makal . 20.08. 2007

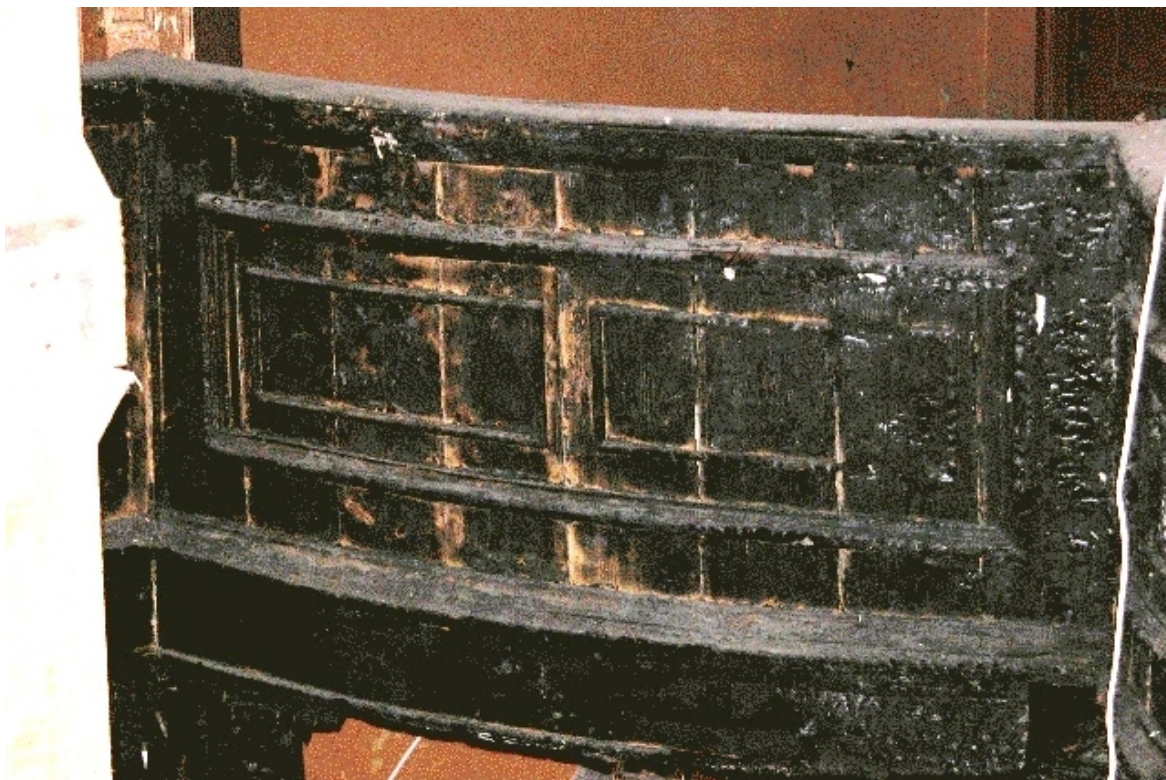
Fot. Nr 35 - Teatr Stary w Lublinie, ul. Jezuicka18,drewniane łoże, II kondygnacja - łoże.  
Widoczne nadpalone balkony. Wyk Małgorzata Podgórska - Makal . 20.08. 2007

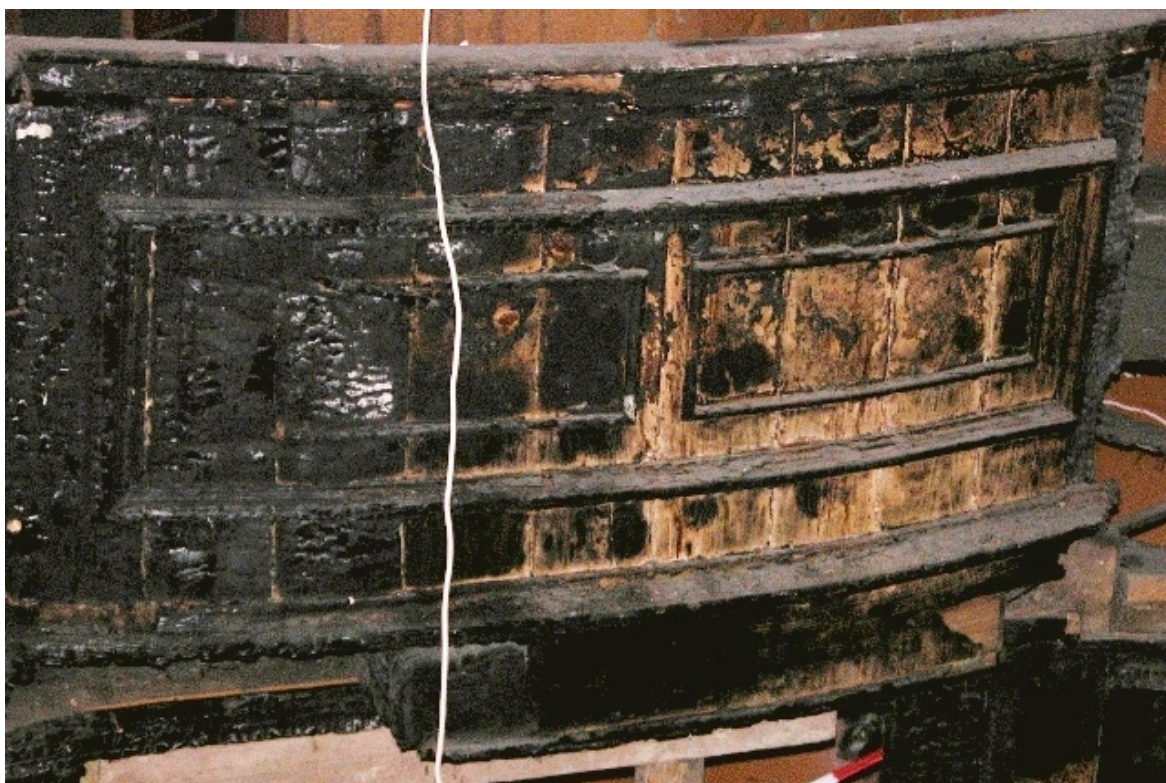
Fot. Nr 36 - Teatr Stary w Lublinie, ul. Jezuicka18,drewniane łoże, stan zachowania przed rozpoczęciem  
prac rozbiórkowych. II kondygnacja - łoże. Widoczne nadpalone balkony. Wyk Małgorzata Podgórska -  
Makal . 20.08. 2007

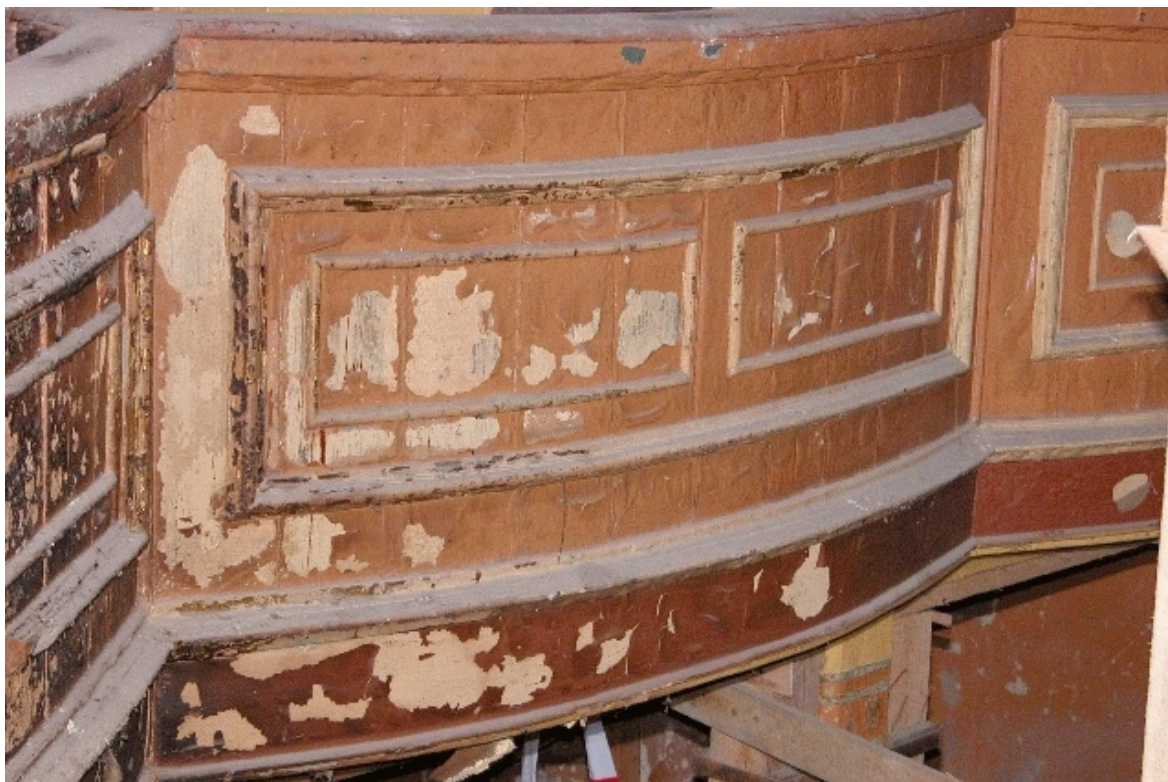
Fot. Nr 37 - Teatr Stary w Lublinie, ul. Jezuicka18, drewniane loże, II kondygnacja - loże.  
Stan zachowania balkonów przed demontażem. Wyk Małgorzata Podgórska - Makal . 20.08. 2007

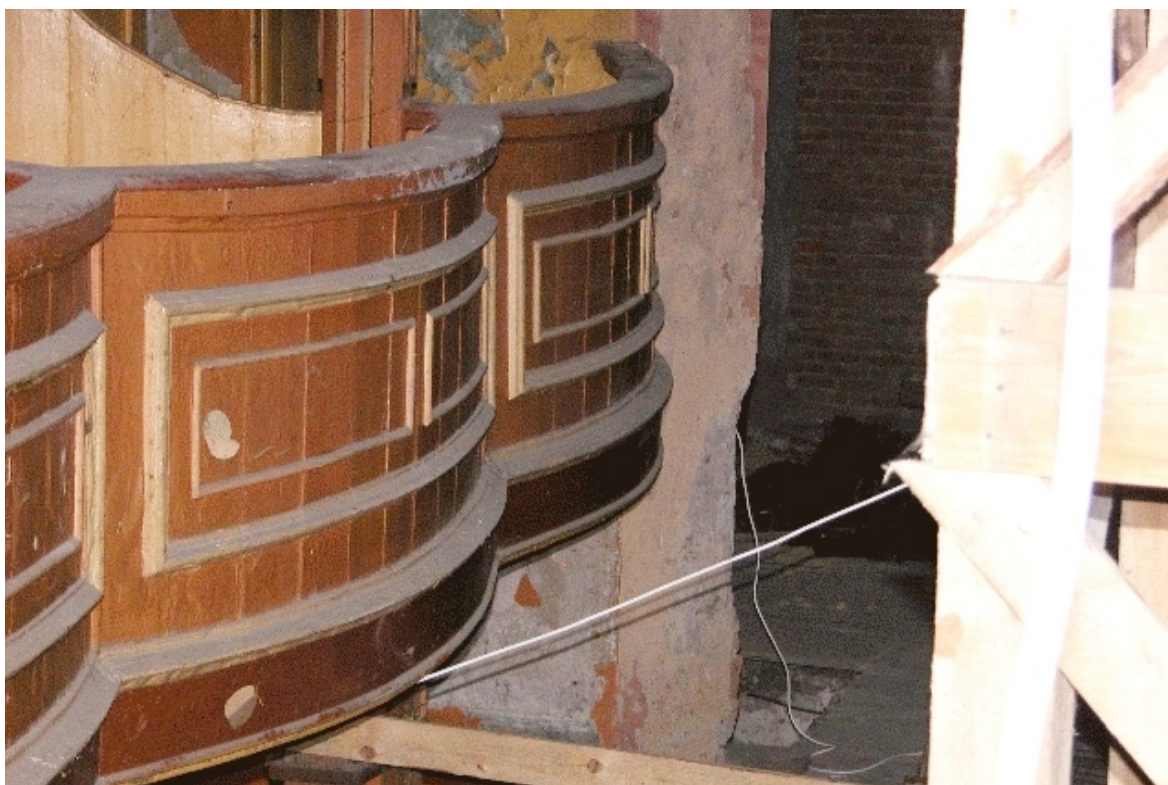
Fot. Nr 38 - Teatr Stary w Lublinie, ul. Jezuicka18, drewniane loże, stan zachowania przed rozpoczęciem  
prac rozbiórkowych. II kondygnacja - loże. Wyk Małgorzata Podgórska - Makal . 20.08. 2007

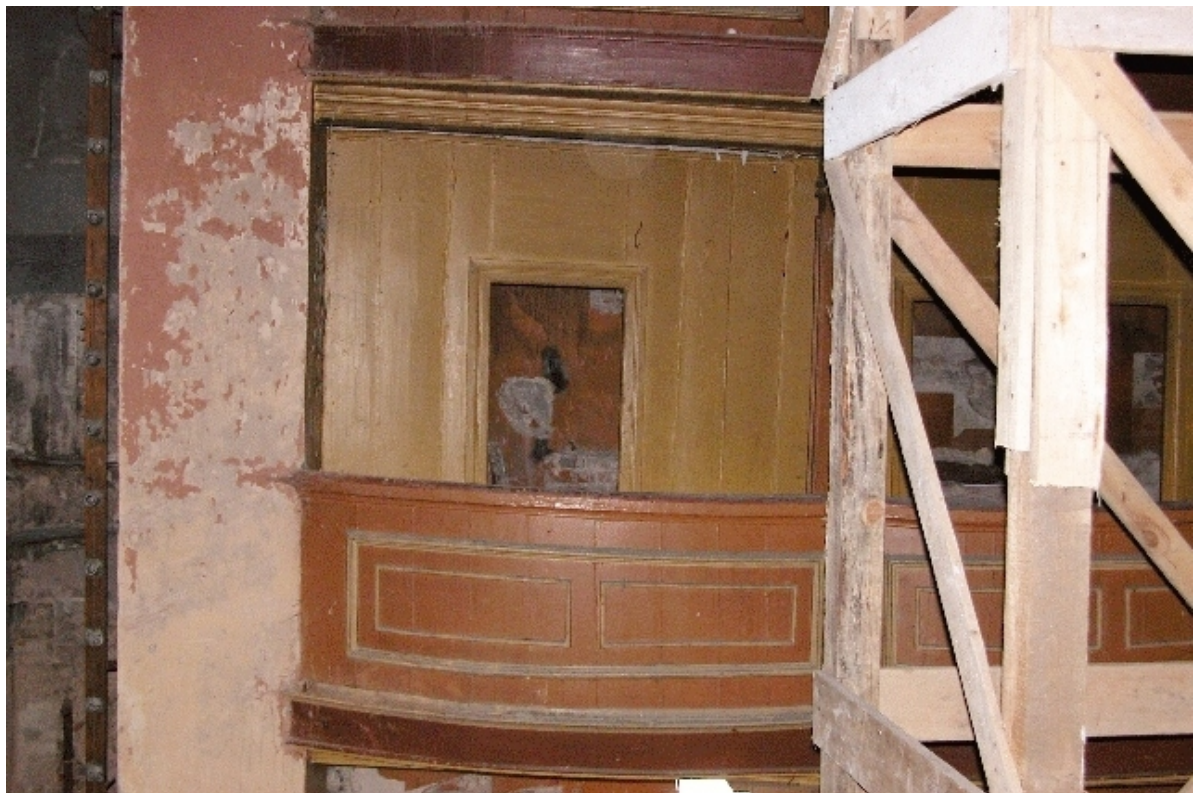
Fot. Nr 39 - Teatr Stary w Lublinie, ul. Jezuicka18,drewniane loże, II kondygnacja - loże.  
Stan zachowania przed demontażem balustrady.Wyk Małgorzata Podgórska - Makal . 20.08. 2007

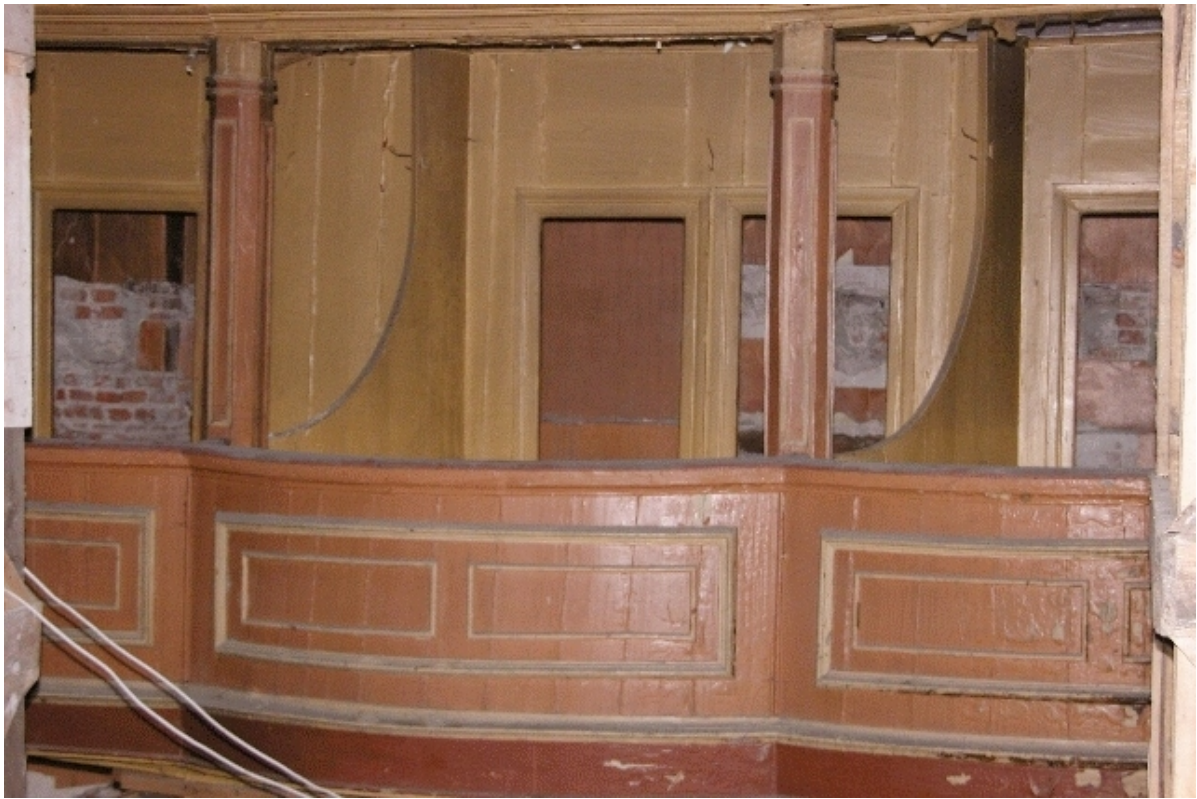
Fot. Nr 40 - Teatr Stary w Lublinie, ul. Jezuicka18,drewniane loże, stan zachowania przed rozpoczęciem  
prac rozbiórkowych. II kondygnacja - loże. Wyk Małgorzata Podgórska - Makal . 20.08. 2007

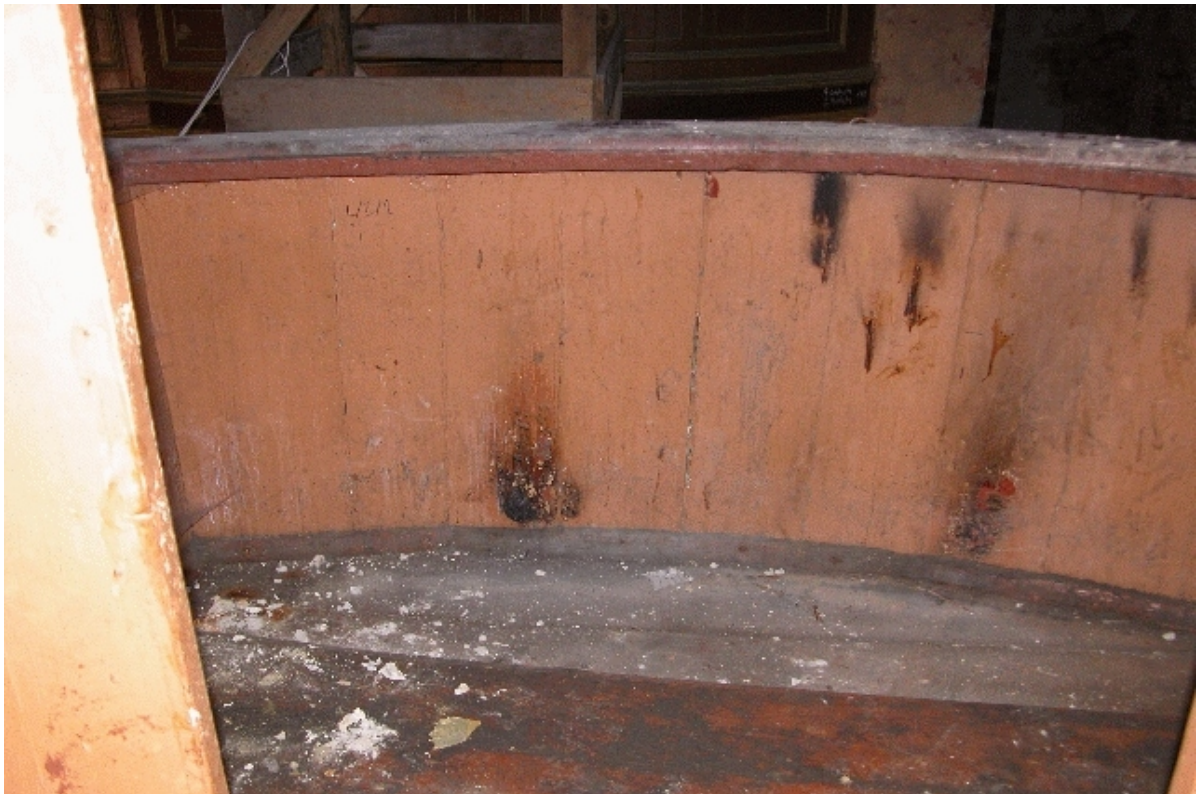
Fot. Nr 41 - Teatr Stary w Lublinie, ul. Jezuicka18, drewniane łoże, II kondygnacja - łoże.  
Stan zachowania przed demontażem. Wyk Małgorzata Podgórska - Makal . 20.08. 2007

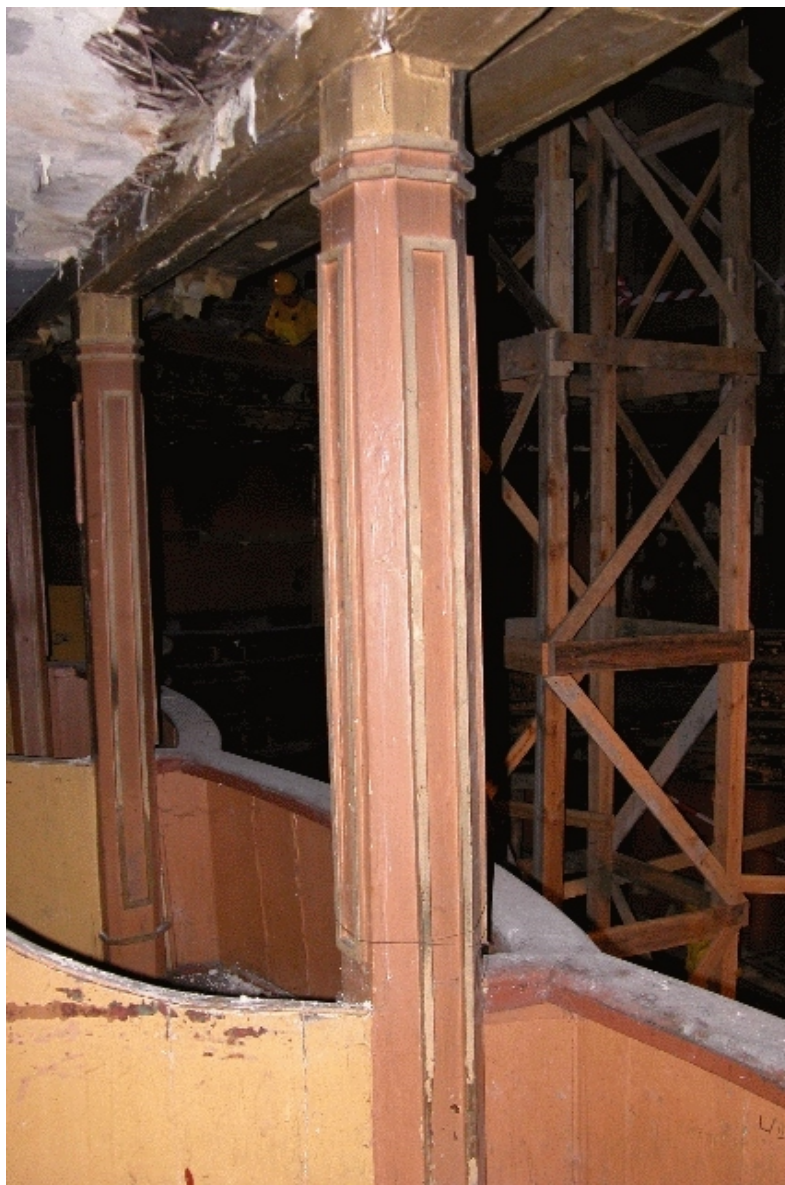
Fot. Nr 42 - Teatr Stary w Lublinie, ul.. Jezuicka18, drewniane łoże, stan zachowania przed rozpoczęciem  
prac rozbiórkowych. II kondygnacja - łoże. Widok wnętrza balkonu.  
.Wyk Małgorzata Podgórska - Makal . 03.07. 2007

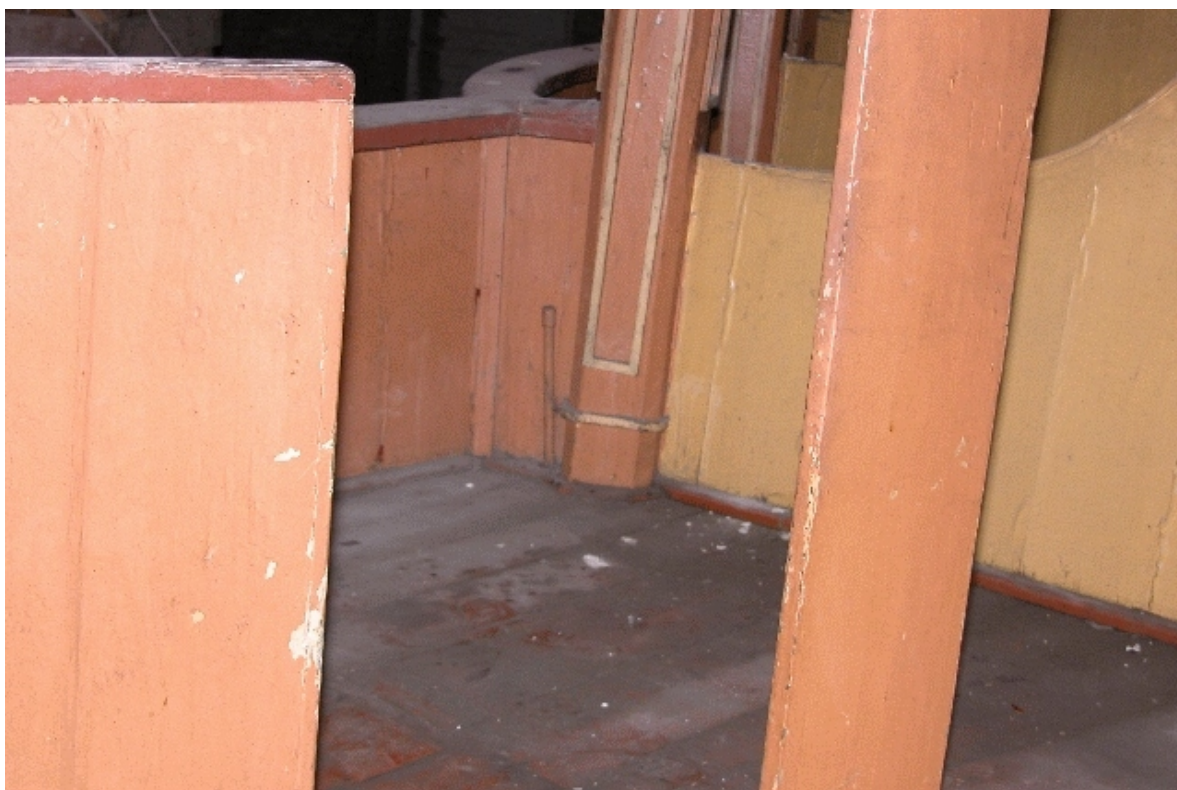
Fot. Nr 43 - Teatr Stary w Lublinie, ul. Jezuicka 18, drewniane loże, II kondygnacja .  
Widoczne kolumny podtrzymujące loże. Wyk Małgorzata Podgórska - Makal . 20.08. 2007

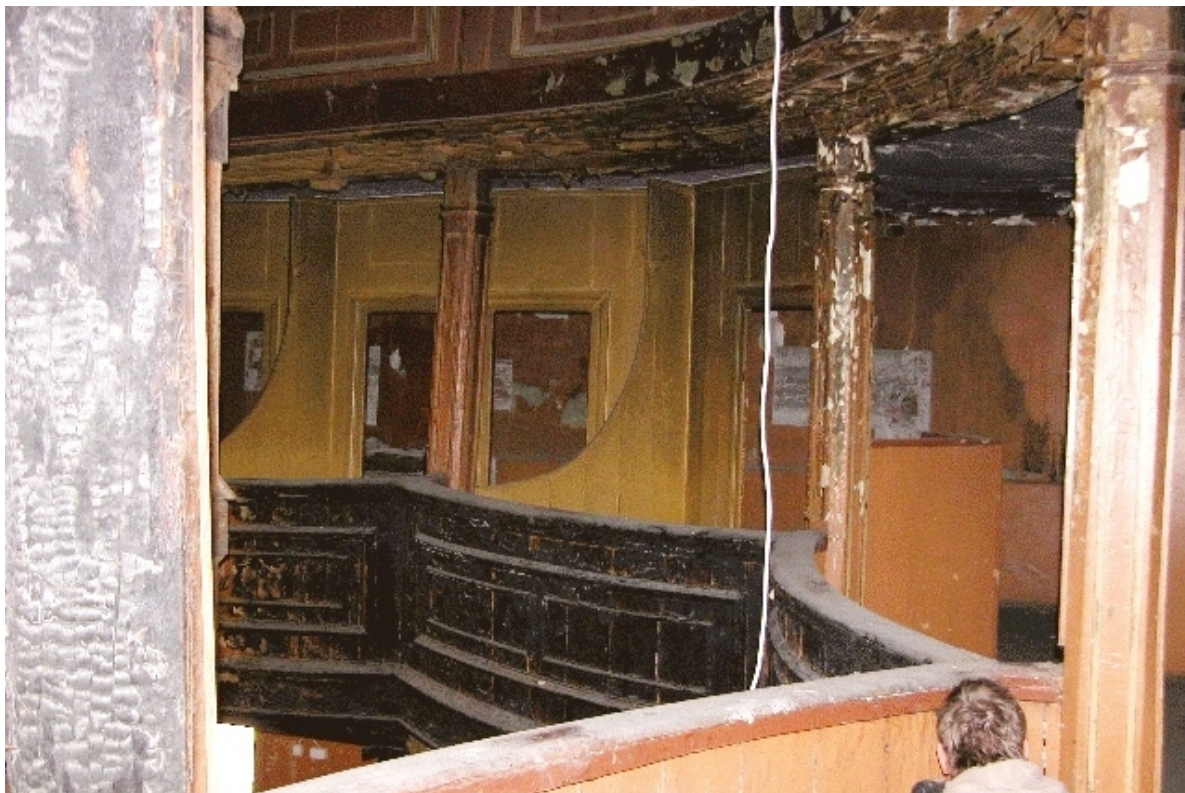
Fot. Nr 44 - Teatr Stary w Lublinie, ul. Jezuicka18,drewniane łoże, stan zachowania przed rozpoczęciem prac rozbiórkowych. II kondygnacja - łoże. Widoczne wnętrza łóż. Wyk Małgorzata Podgórska - Makal. 20.08. 2007

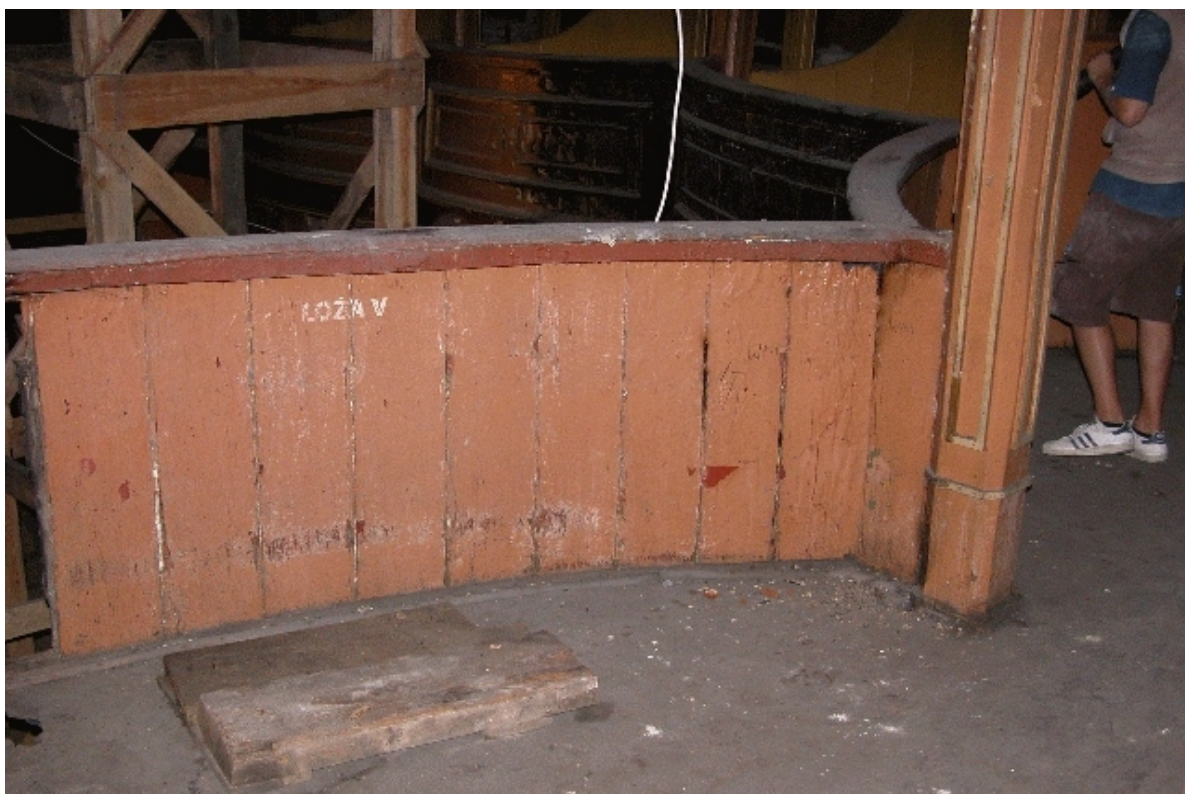
Fot. Nr 45 - Teatr Stary w Lublinie, ul. Jezuicka 18, drewniane loże, II kondygnacja.  
Stan zachowania centralnej części balkonów. Wyk Małgorzata Podgórska - Makal . 20.08. 2007

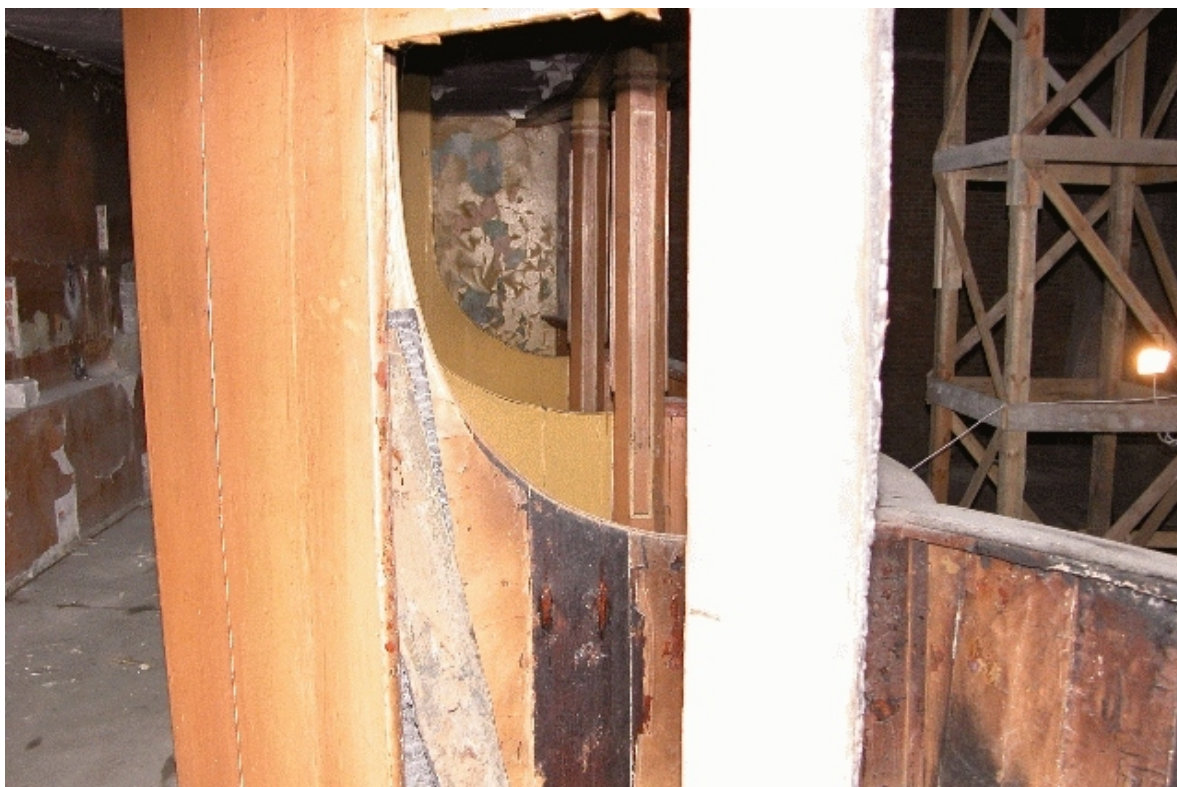
Fot. Nr 46 - Teatr Stary w Lublinie, ul. Jezuicka 18, drewniane loże, stan zachowania przed rozpoczęciem prac rozbiórkowych. II kondygnacja. Stan zachowania balkonów od strony widowni. Loża nr V.  
.Wyk Małgorzata Podgórska - Makal . 20.08. 2007

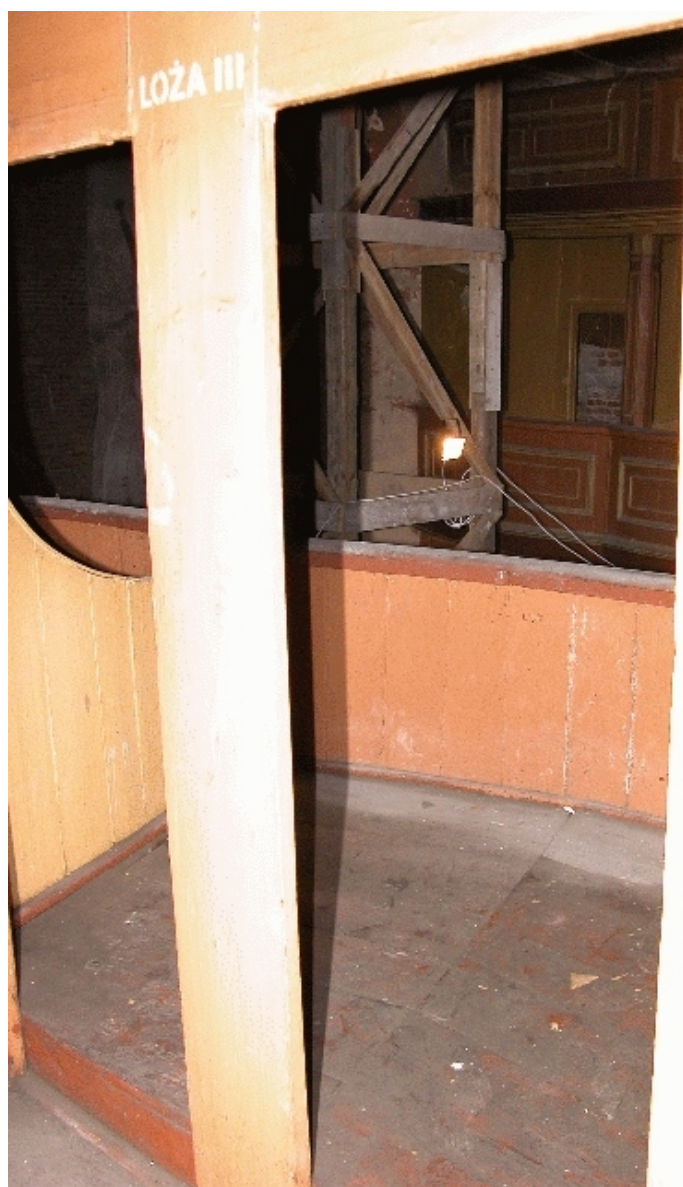
Fot. Nr 48 - Teatr Stary w Lublinie, ul. Jezuicka 18, drewniane loże, stan zachowania przed rozpoczęciem prac rozbiórkowych. II kondygnacja. Wnętrze widowni, loża nr III  
Wyk Małgorzata Podgórska - Makal . 03.07. 2007

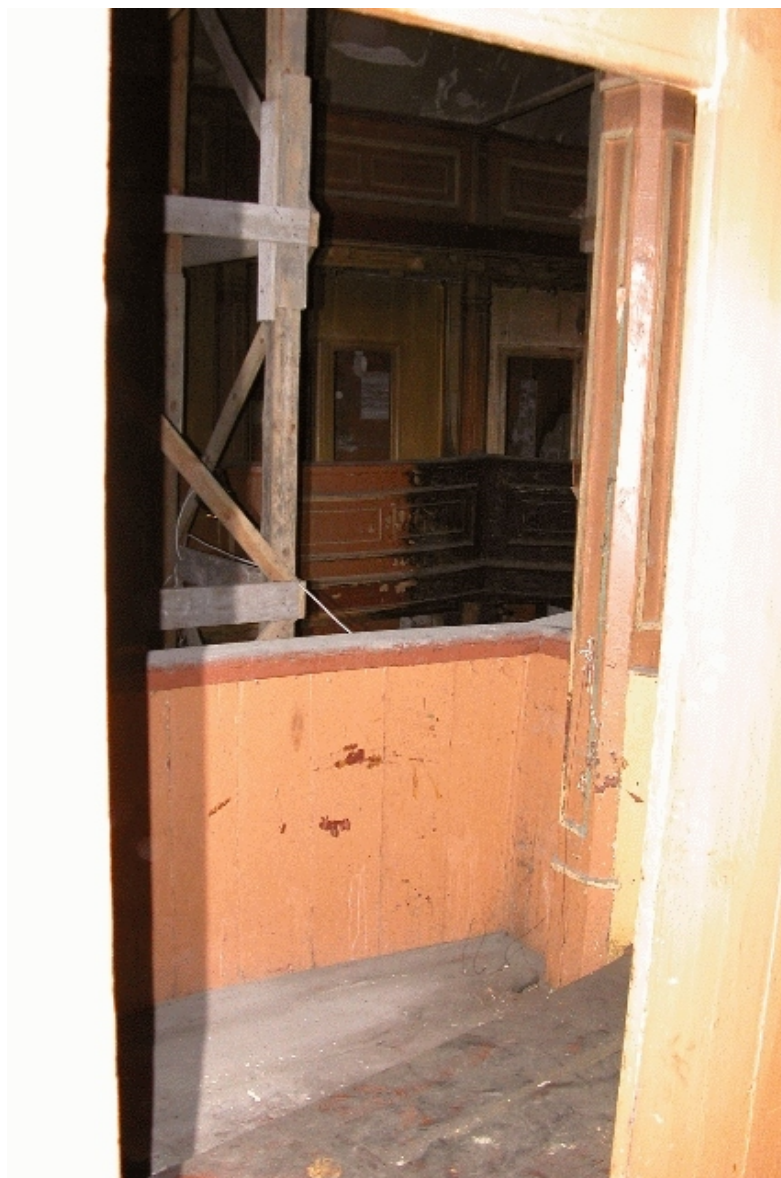
Fot. Nr 49 - Teatr Stary w Lublinie, ul. Jezuicka18,drewniane łóże, II kondygnacja .  
Widok łóż od ich wnętrza .Wyk Małgorzata Podgórska - Makal . 20.08. 2007

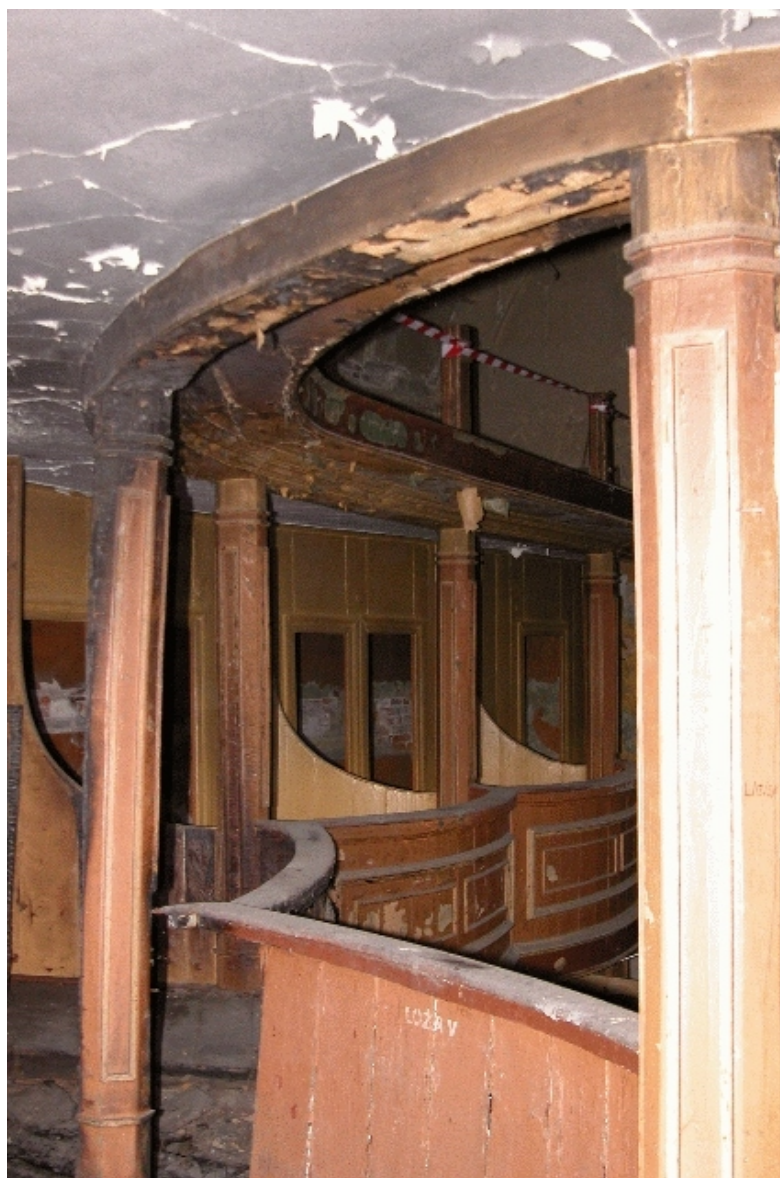
Fot. Nr 50 - Teatr Stary w Lublinie, ul. Jezuicka 18, drewniane loże, stan zachowania przed rozpoczęciem prac rozbiórkowych. II kondygnacja. Widoczne ścianki oddzielające poszczególne loże widowni.  
.Wyk Małgorzata Podgórska - Makal . 20.08. 2007

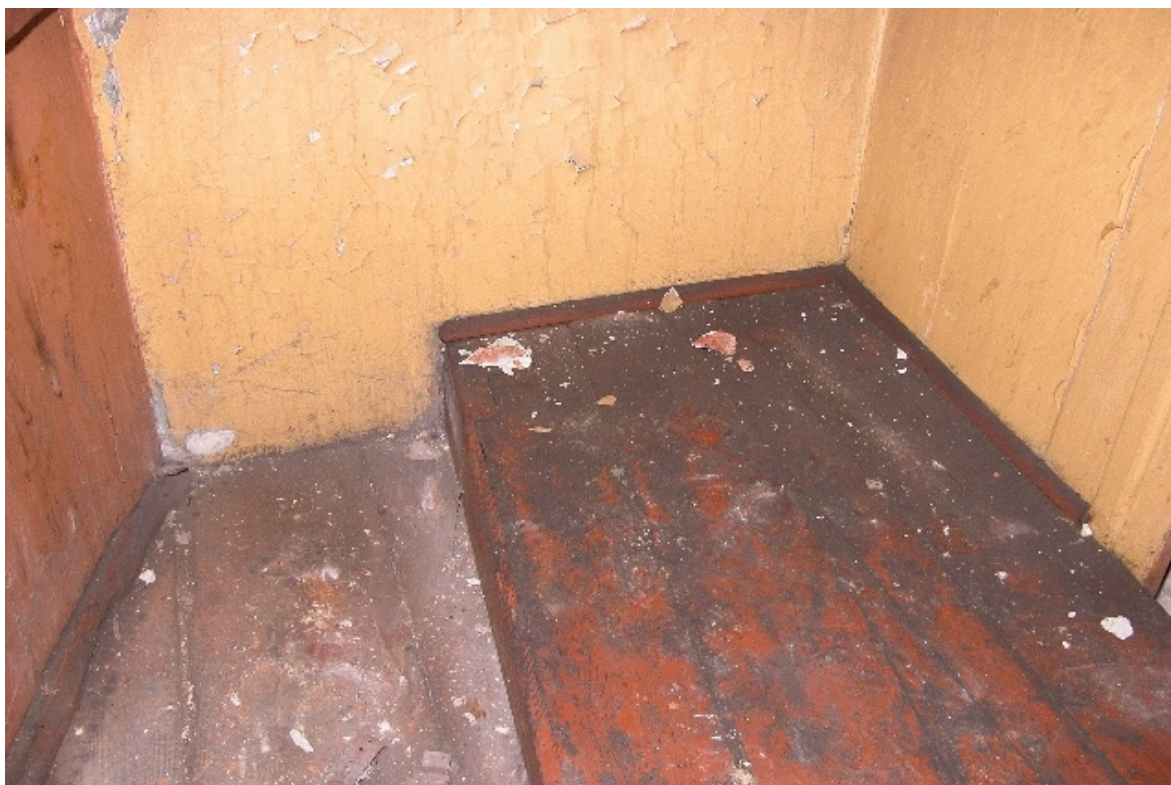
Fot. Nr 53 - Teatr Stary w Lublinie, ul. Jezuicka18, drewniane loże, stan zachowania przed rozpoczęciem prac rozbiórkowych. II kondygnacja. Podłoga we wnętrzu loży. Wyk Małgorzata Podgórska - Makal . 20.08. 2007

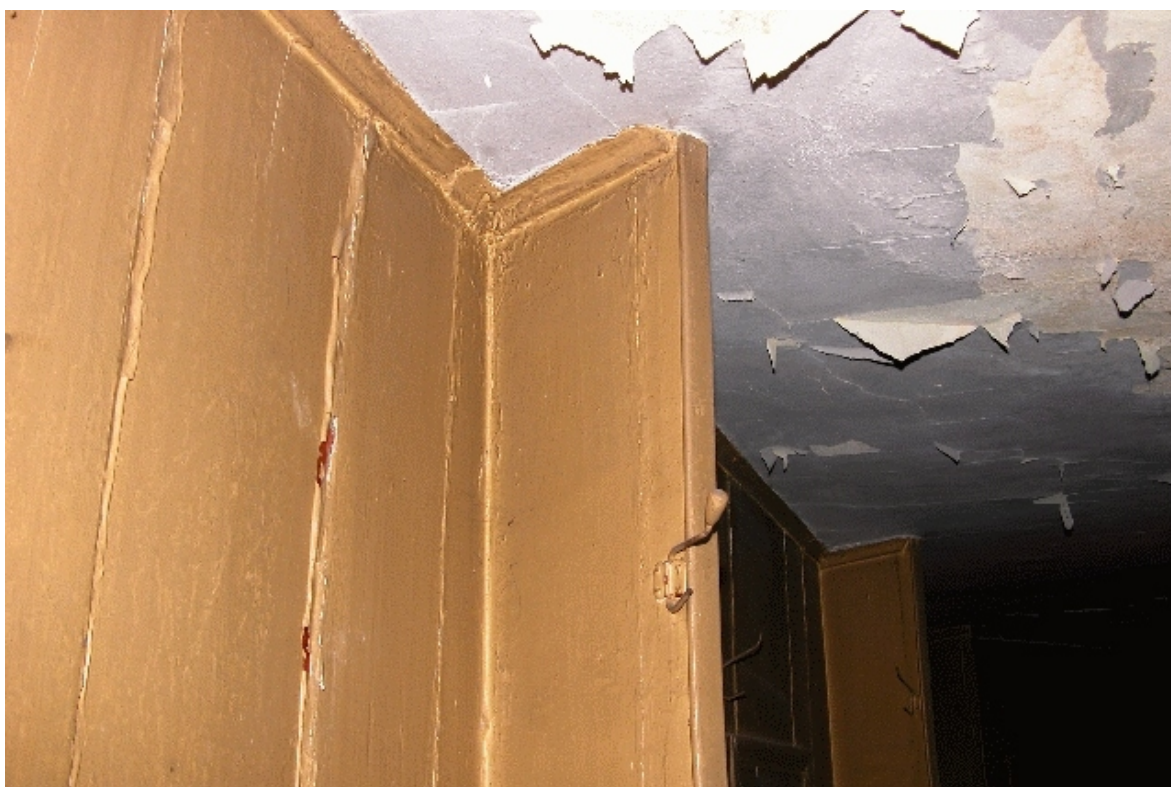
Fot. Nr 54 - Teatr Stary w Lublinie, ul... Jezuicka18, drewniane loże, stan zachowania przed rozpoczęciem prac rozbiórkowych. II kondygnacja. Ścianka oddzielająca lożę widowni od korytarza i poszczególne loże, .Wyk Małgorzata Podgórska - Makal . 20.08. 2007

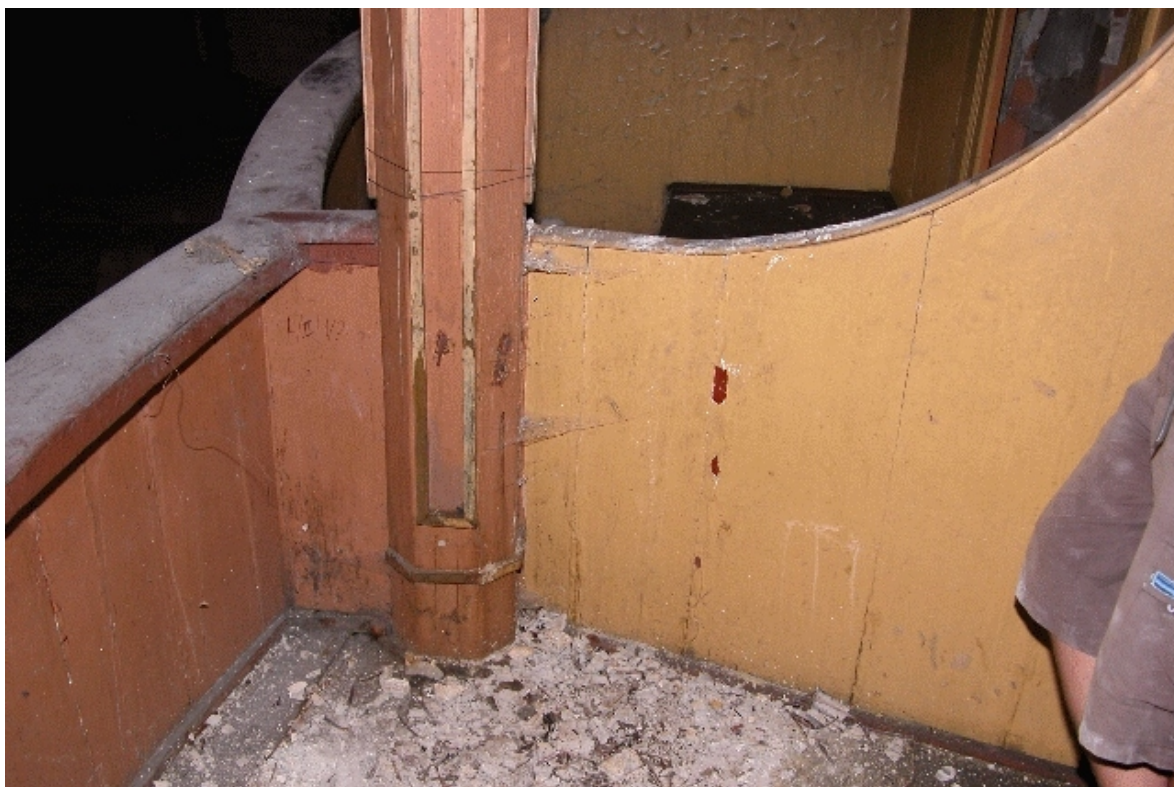
Fot. Nr 55 - Teatr Stary w Lublinie, ul. Jezuicka 18, drewniane łożo, II kondygnacja.  
Stan zachowania łoż. Wyk Małgorzata Podgórska - Makal . 20.08. 2007

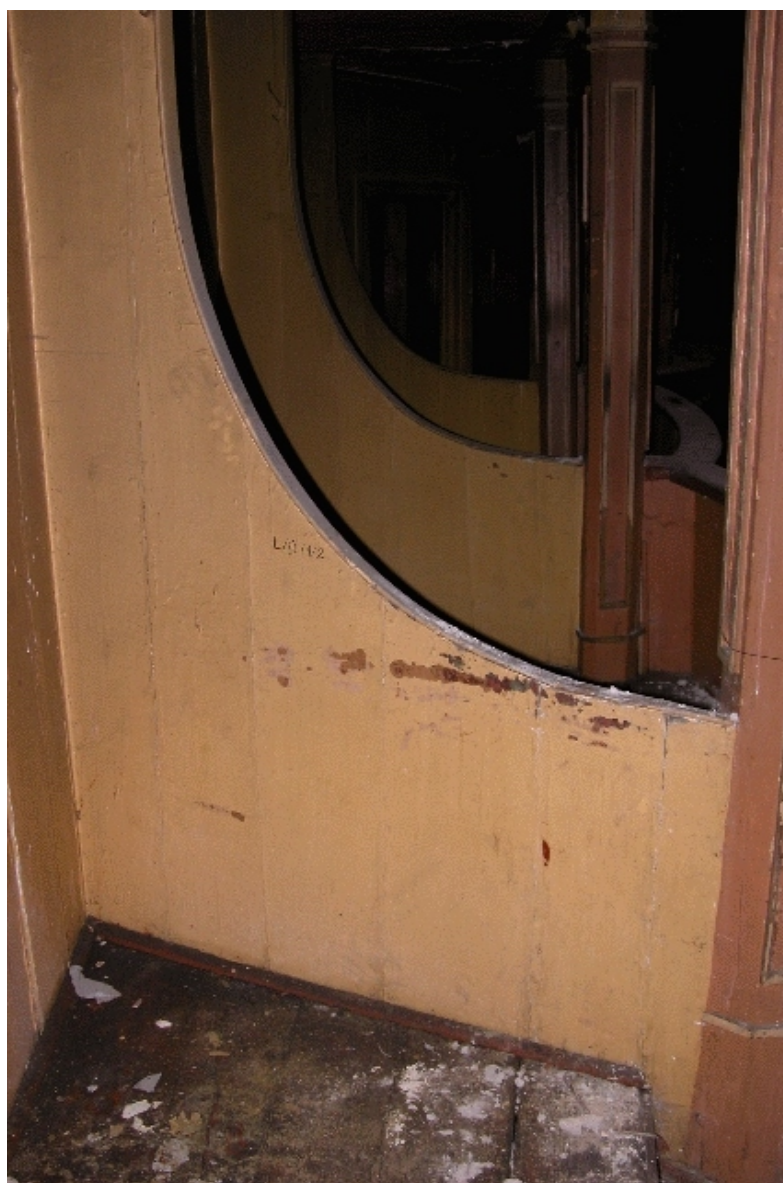
Fot. Nr 56 - Teatr Stary w Lublinie, ul. Jezuicka 18, drewniane łoże, stan zachowania przed rozpoczęciem prac rozbiórkowych. II kondygnacja. Wnętrze łoża. Wyk Małgorzata Podgórska - Makal . 20.08. 2007

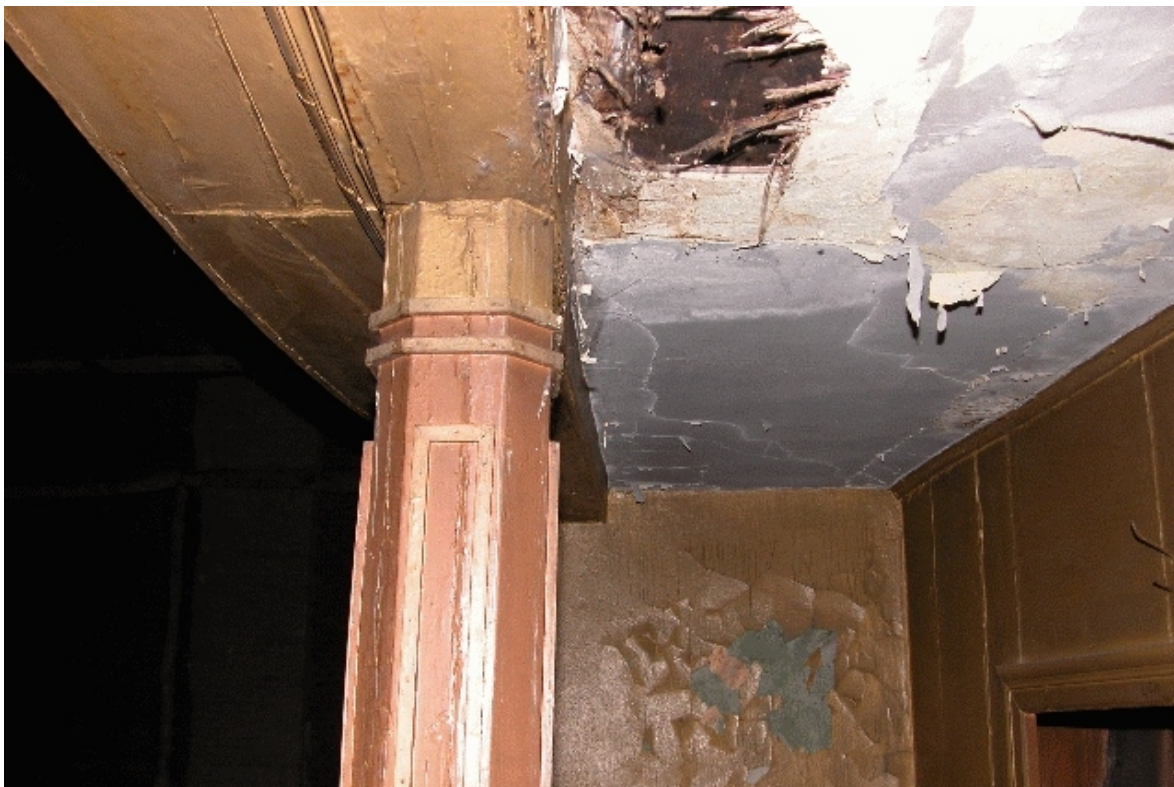
Fot. Nr 57 - Teatr Stary w Lublinie, ul. Jezuicka 18, drewniane łoże, II kondygnacja.  
Ścianki oddzielające poszczególne łoże. Wyk Małgorzata Podgórska - Makal . 20.08. 2007

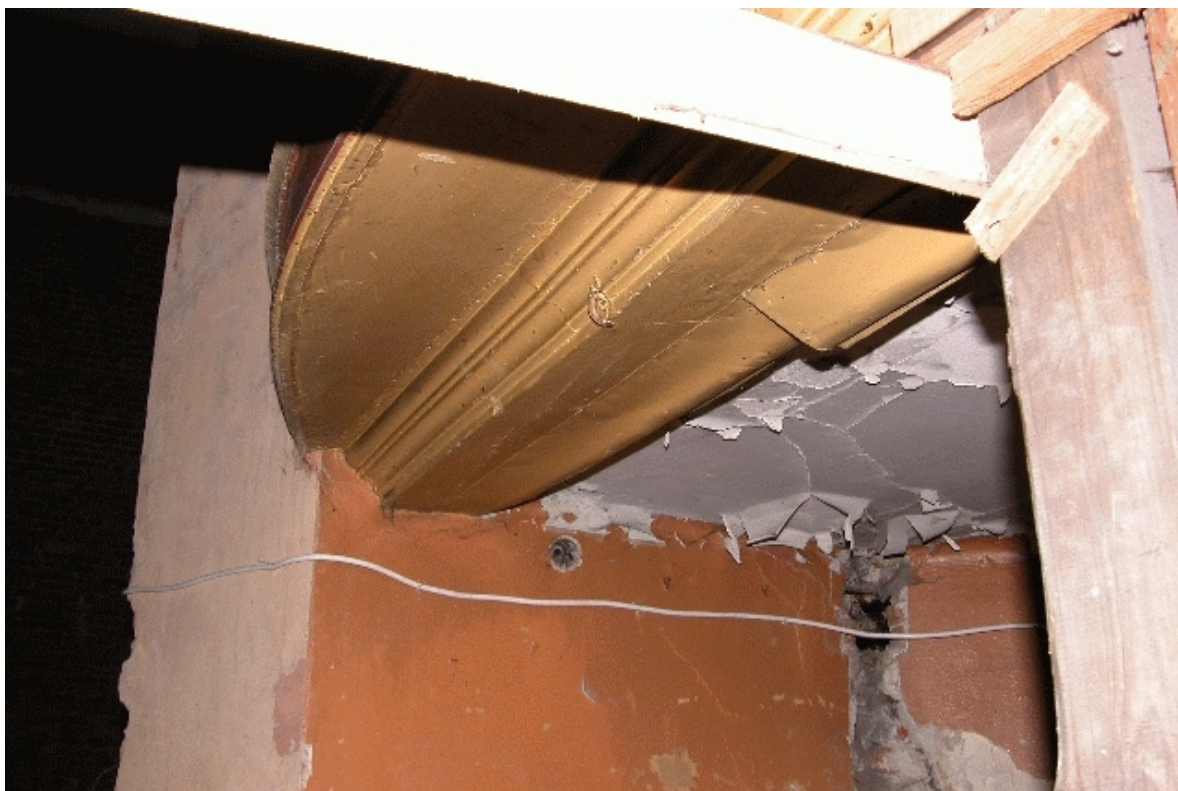
Fot. Nr 58 - Teatr Stary w Lublinie, ul. Jezuicka18,drewniane łoże - II kondygnacja. Sufit w łożach - stan zachowania przed rozpoczęciem prac rozbiórkowych.  
.Wyk Małgorzata Podgórska - Makal . 20.08. 2007
