Fot. Nr 1 - Teatr Stary w Lublinie, ul. Jezuicka18,drewniane loże, stan zachowania przed rozpoczęciem prac rozbiórkowych. Wyk Małgorzata Podgórska - Makal . 03.07. 2007

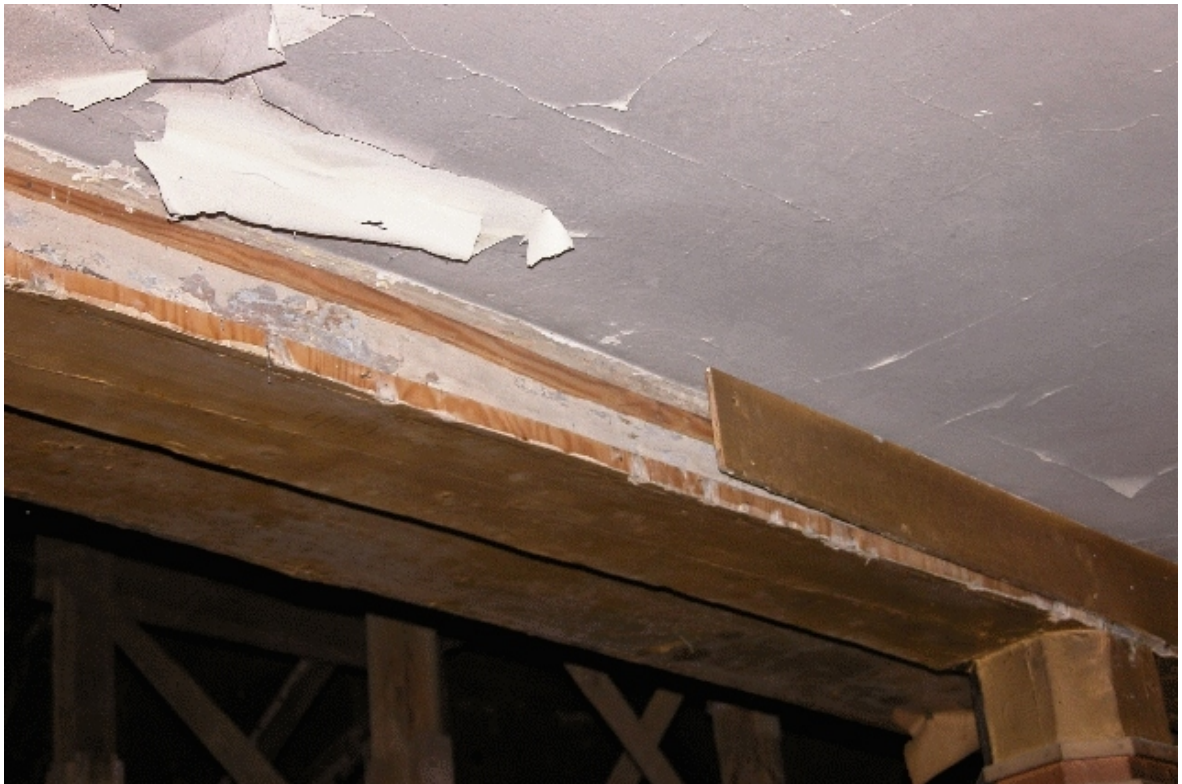
Fot. Nr 60 - Teatr Stary w Lublinie, ul. Jezuicka18, I kondygnacja - parter. Słupy podtrzymujące łoże.  
.Wyk Małgorzata Podgórska - Makal . 20.08. 2007

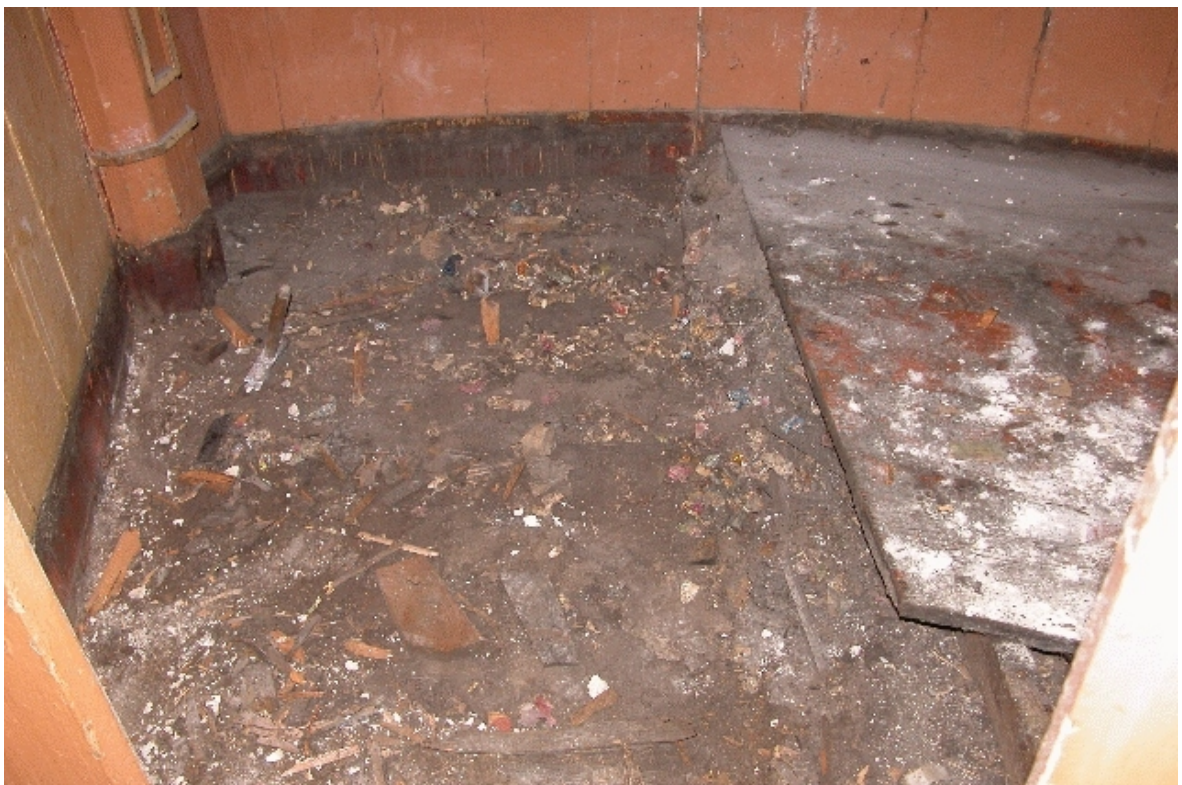
Fot. Nr 61 - Teatr Stary w Lublinie, ul. Jezuicka18,drewniane łoże -II kondygnacja. Stan w trakcie demontowania wtórnego obłożeniabelek konstrukcji wykonanego z płyty pilśniowej twardej.  
Wyk Małgorzata Podgórska - Makal . 22.08. 2007

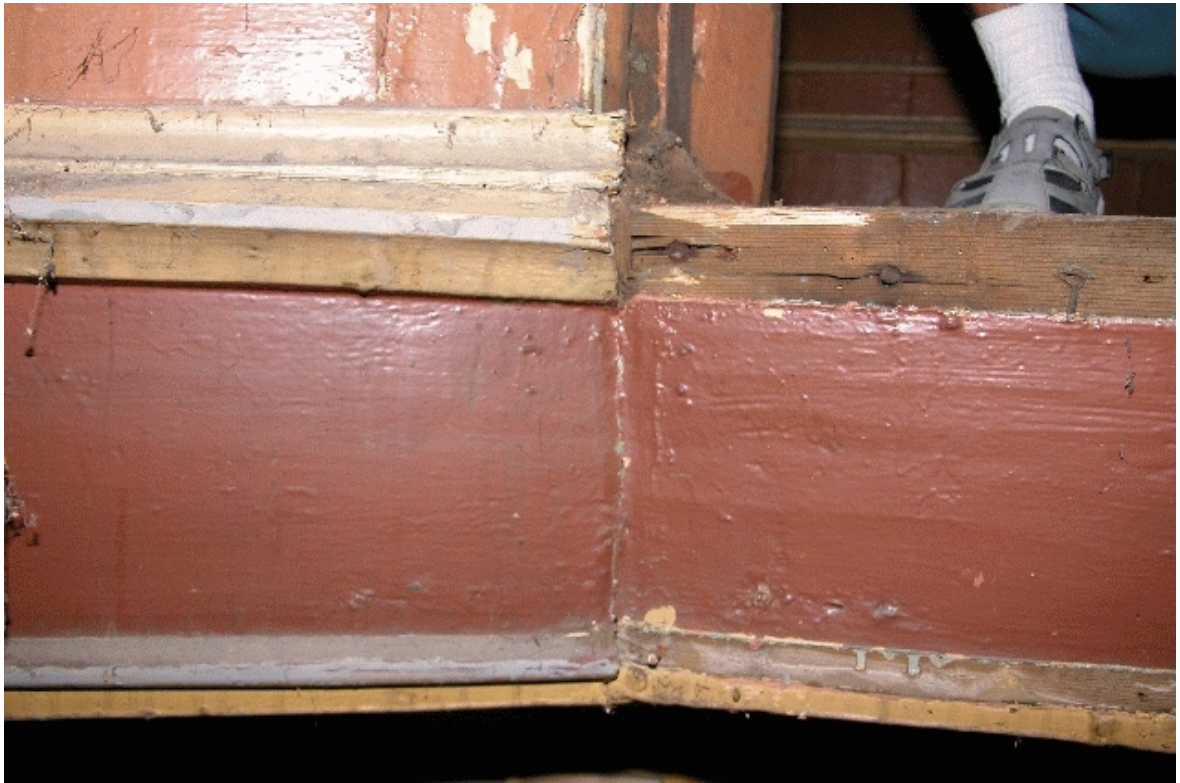
Fot. Nr 62 - Teatr Stary w Lublinie, ul. Jezuicka18,drewniane łoże - II kondygnacja. Stan w czasie rozbierania podestów w łożach .Wyk Małgorzata Podgórska - Makal . 22.08. 2007

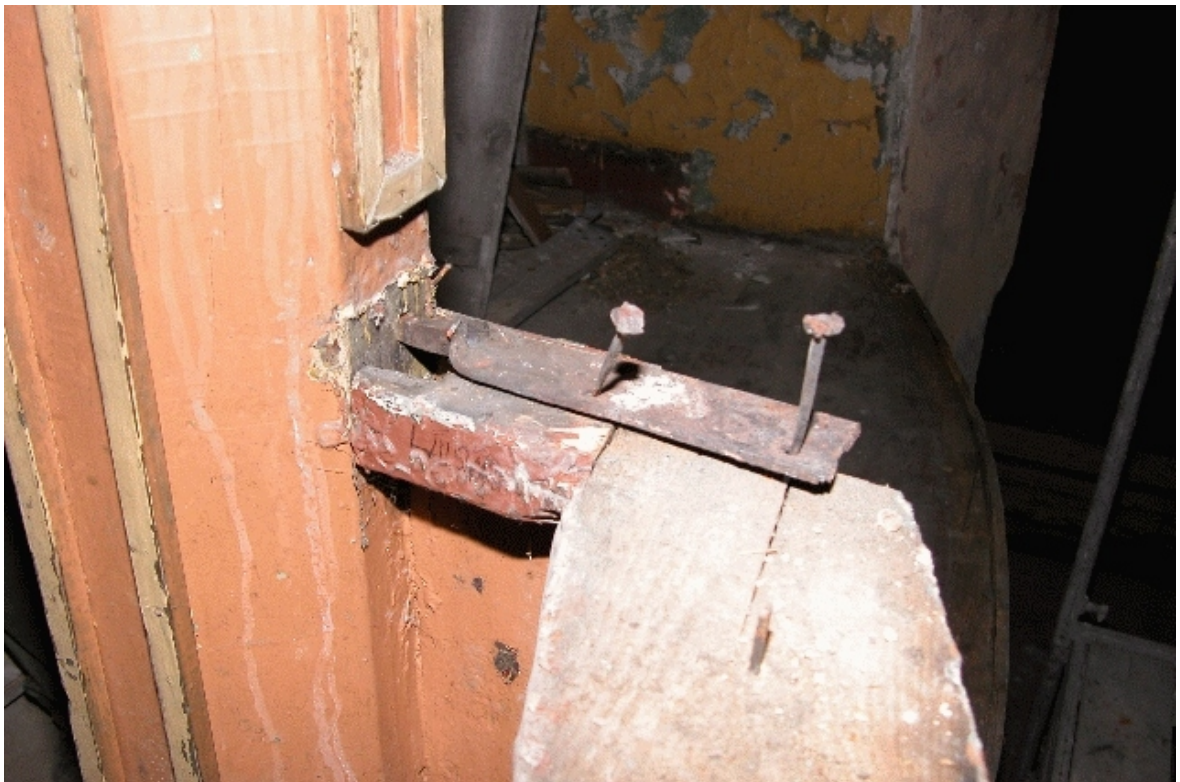
Fot. Nr 64 - Teatr Stary w Lublinie, ul. Jezuicka18,drewniane łoże - II kondygnacja łóż. Ścianki oddzielające poszczególne łoże widowni - sposób kotwienia balustrady do słupów.  
.Wyk Małgorzata Podgórska - Makal . 23.08. 2007

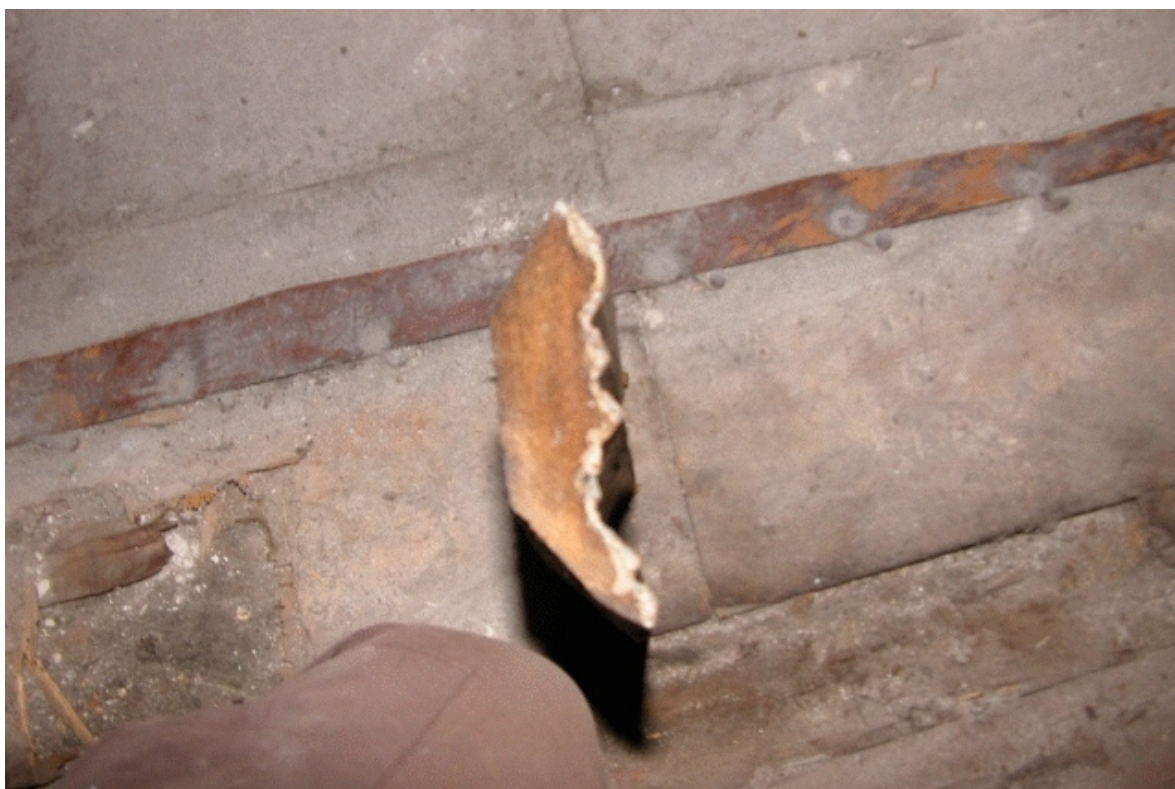
Fot. Nr 65 - Teatr Stary w Lublinie, ul. Jezuicka18,drewniane loże - II kondygnacja łóż.  
Kotwa i sposób kotwienia zewnętrznej loży. Wyk Małgorzata Podgórska - Makal . 20.08. 2007

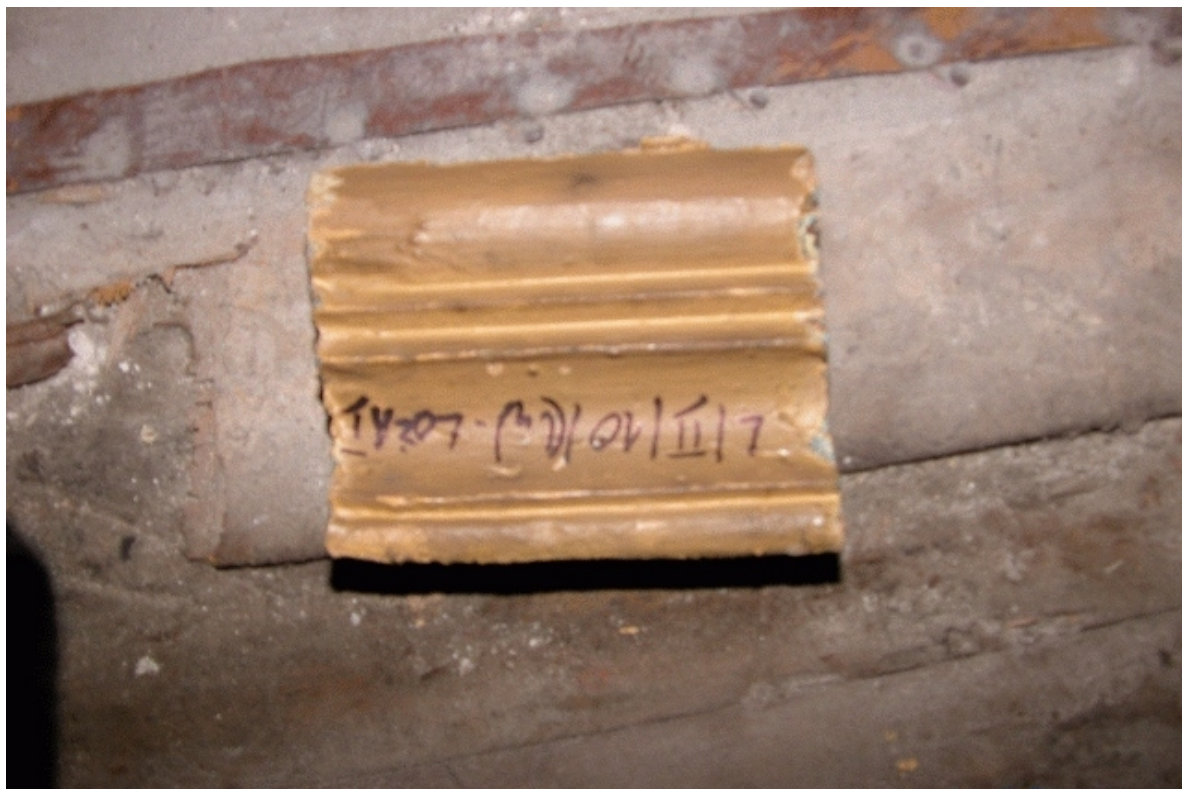
Fot. Nr 66 - Teatr Stary w Lublinie, ul. Jezuicka18,drewniane loże. Zdjęcie przekroju listwy profilowanej  
.Wyk Małgorzata Podgórska - Makal . 23.08. 2007

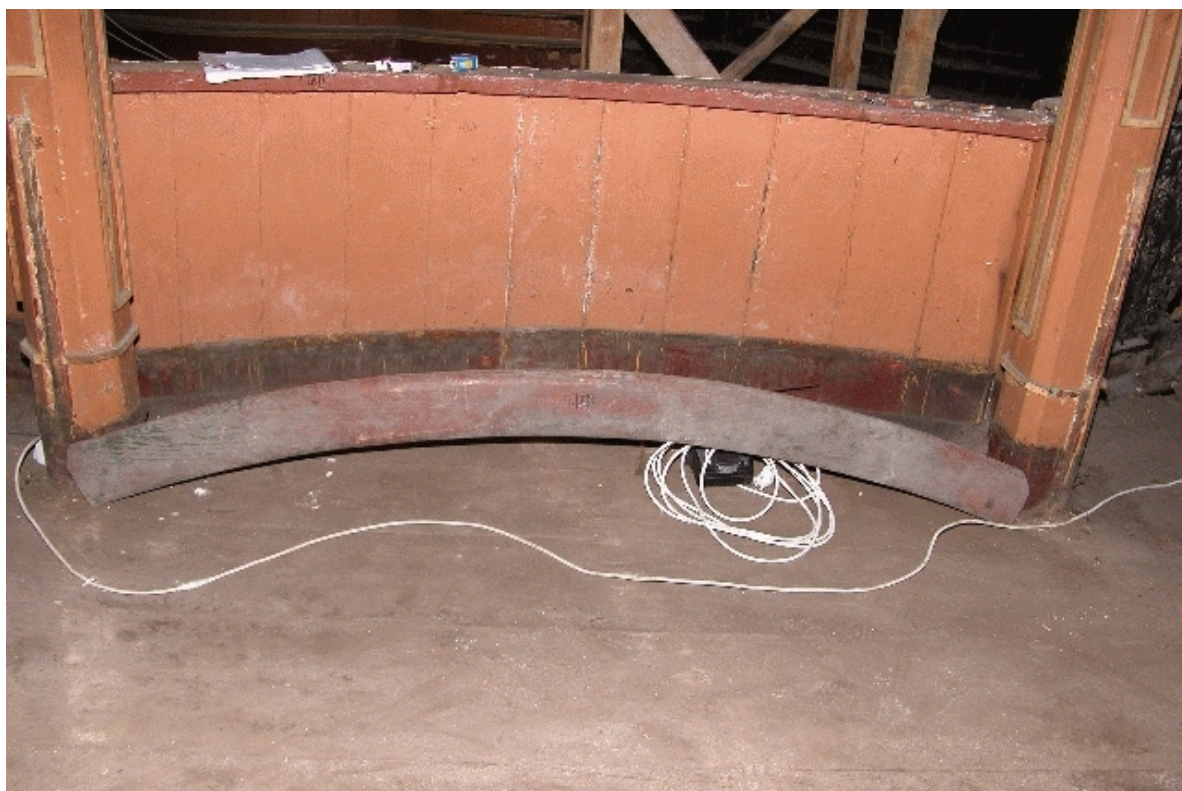
Fot. Nr 67 - Teatr Stary w Lublinie, ul. Jezuicka18,drewniane loże. Sposób opisywania poszczególnych elementów łóż. Wyk Małgorzata Podgórska - Makal . 23.08. 2007

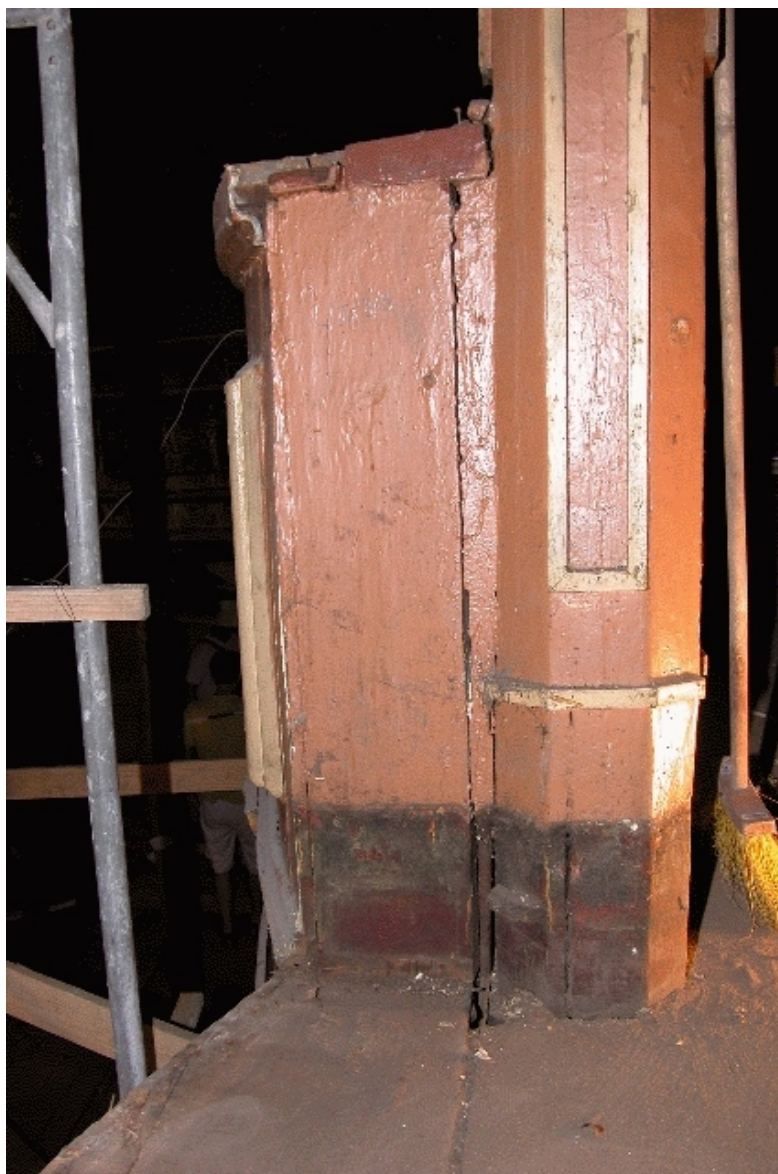
Fot. Nr 69 - Teatr Stary w Lublinie, ul. Jezuicka 18, drewniane łoże - II kondygnacja. Stan zachowania w trakcie demontowania balustrady. Widoczne kotwienie balkonów. Wyk Małgorzata Podgórska - Makal. 23.08. 2007

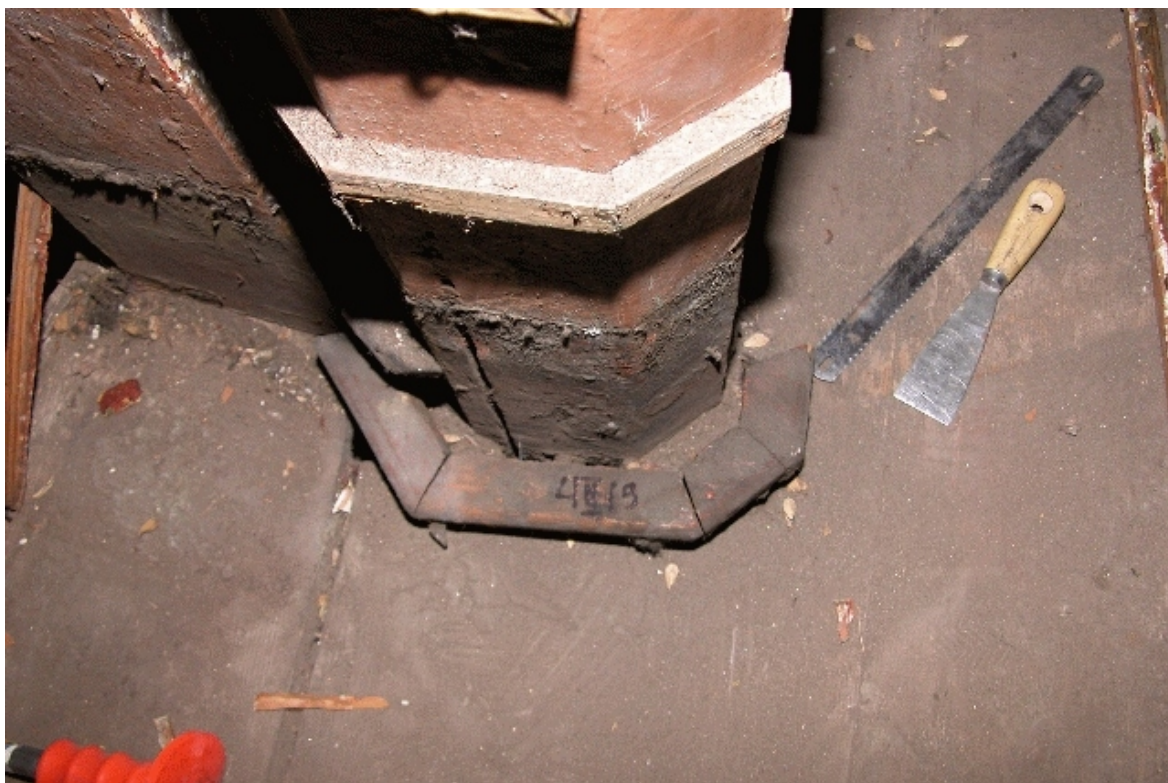
Fot. Nr 70 - Teatr Stary w Lublinie, ul. Jezuicka18, drewniane łoże - II kondygnacja. Widoczne obłożenie słupa. L/II/9. Wyk Małgorzata Podgórska - Makal . 24.08. 2007

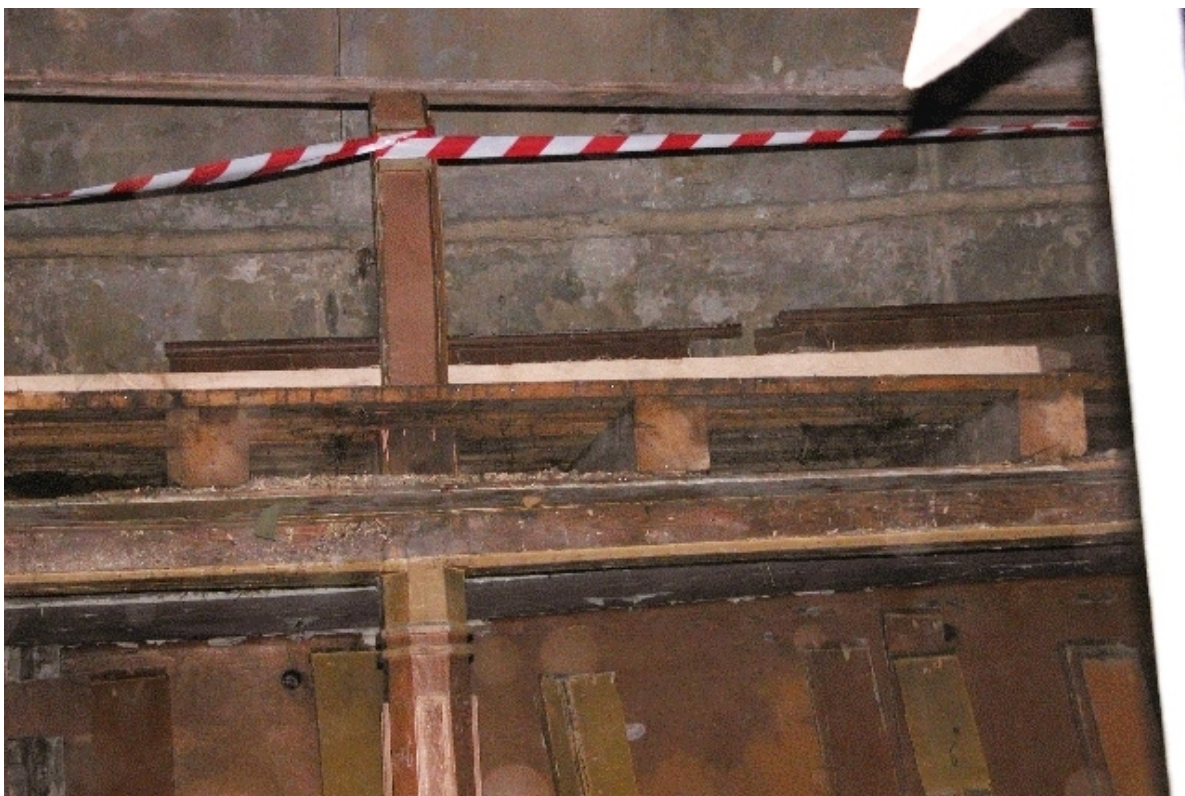
Fot. Nr 71 - Teatr Stary w Lublinie, ul. Jezuicka18,drewniane loże - II kondygnacja.  
Popdłoga we wnętrzu loży. Wyk Małgorzata Podgórska - Makal . 24.08. 2007

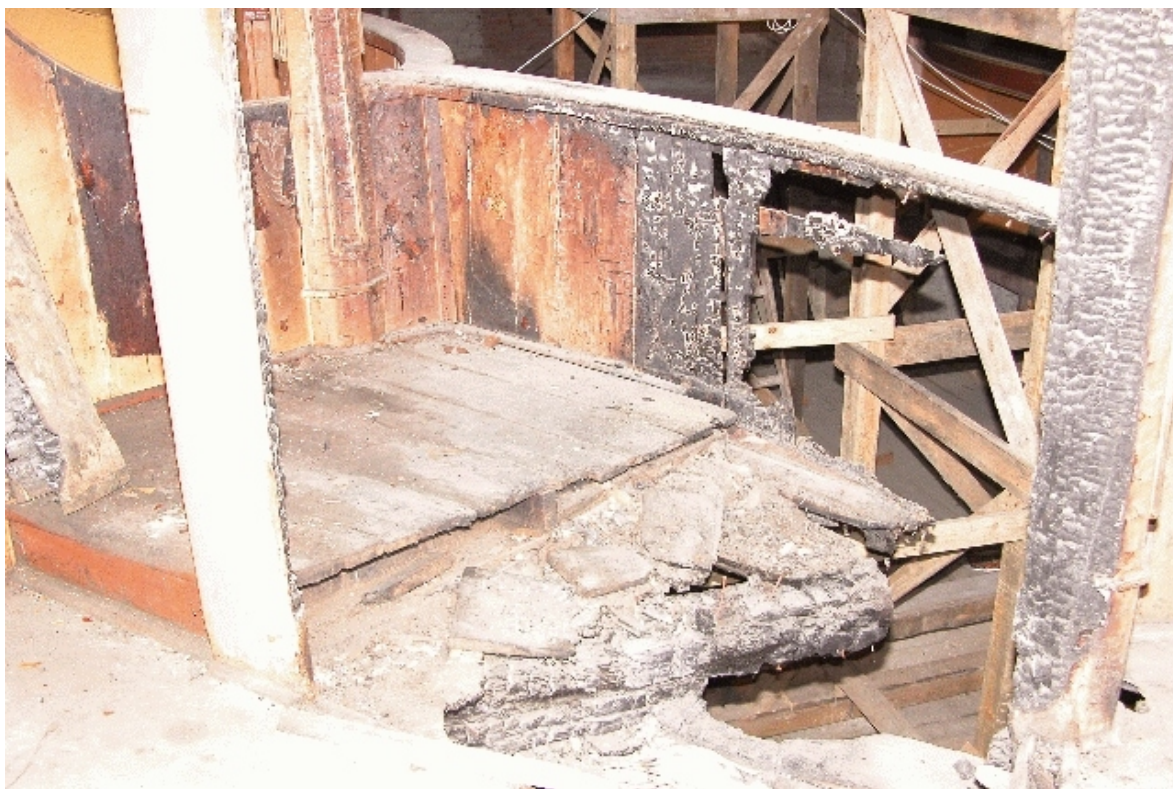
Fot. Nr 73 - Teatr Stary w Lublinie, ul. Jezuicka 18, drewniane loże - II kondygnacja. Stan zachowania ścianek działowych po zdemontowaniu. Wyk Małgorzata Podgórska - Makal . 27.08. 2007

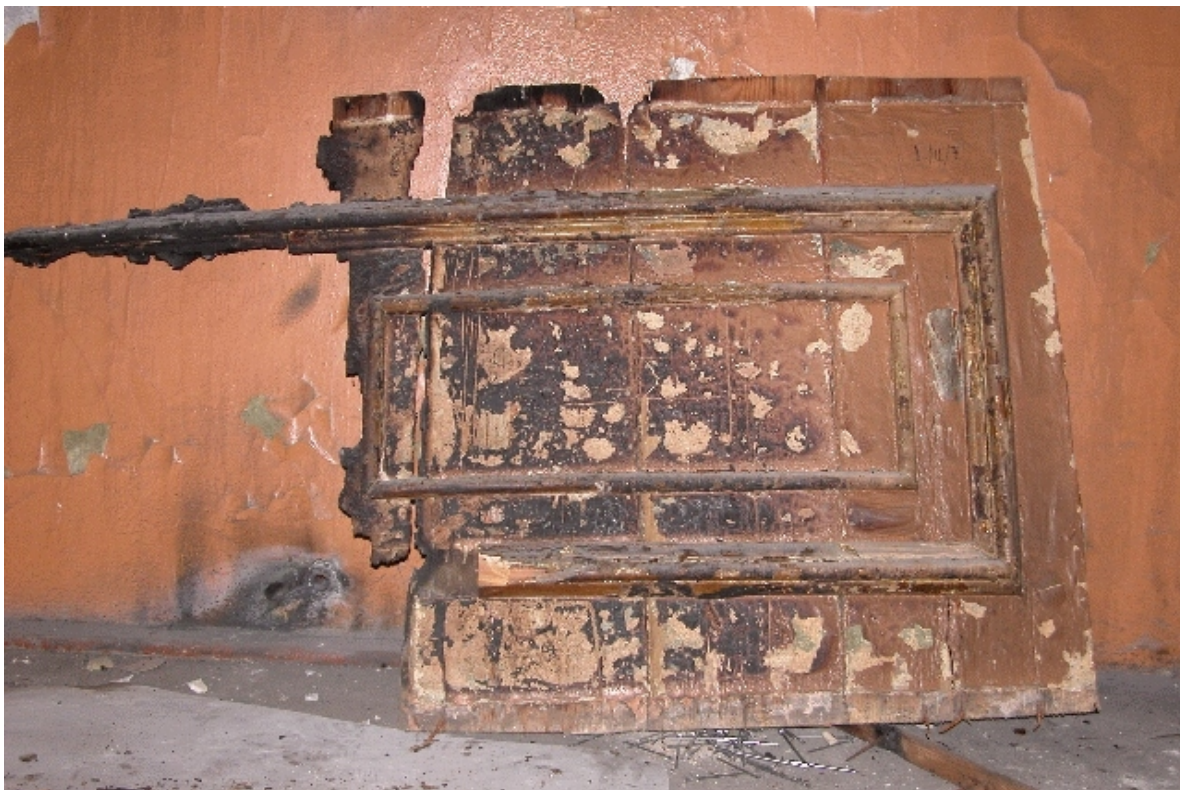
Fot. Nr 74 - Teatr Stary w Lublinie, ul. Jezuicka 18, drewniane loże - II kondygnacja. Spalona loża w trakcie demontażu. .Wyk Małgorzata Podgórska - Makal . 20.08. 2007

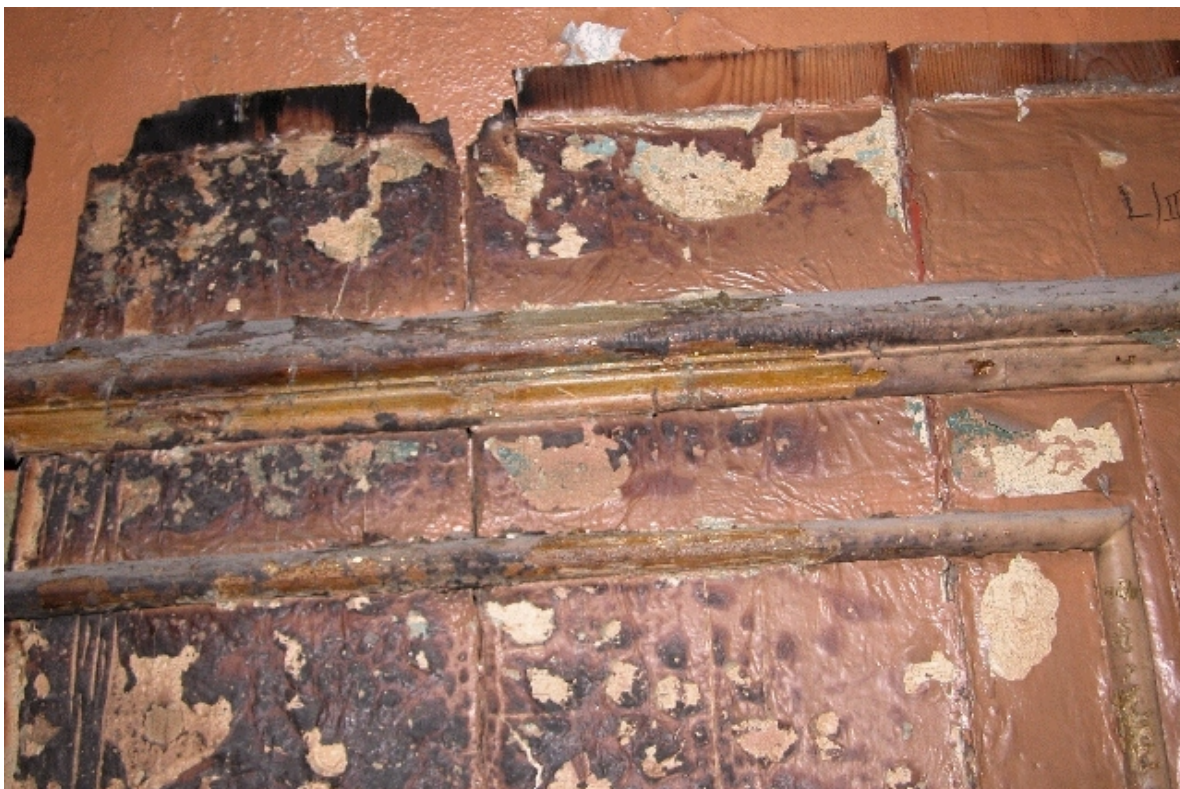
Fot. Nr 75 - Teatr Stary w Lublinie, ul. Jezuicka18,drewniane łoże - II kondygnacja. Nadpalona balustrada balkonu po zdemontowaniu. Wyk Małgorzata Podgórska - Makal . 27.08. 2007

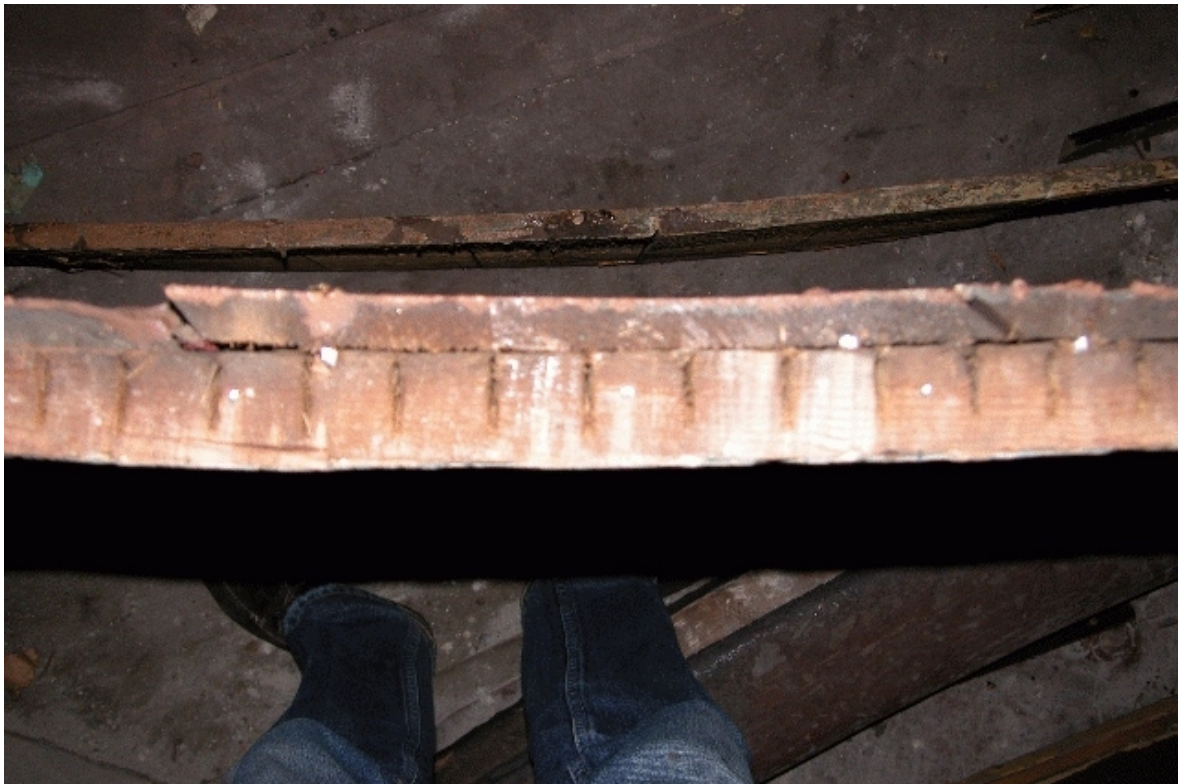
Fot. Nr 76 - Teatr Stary w Lublinie, ul... Jezuicka18,drewniane łoże - II kondygnacja. Nadpalona balustrada balkonu po zdemontowaniu - fragment. Wyk Małgorzata Podgórska - Makal . 27.08. 2007

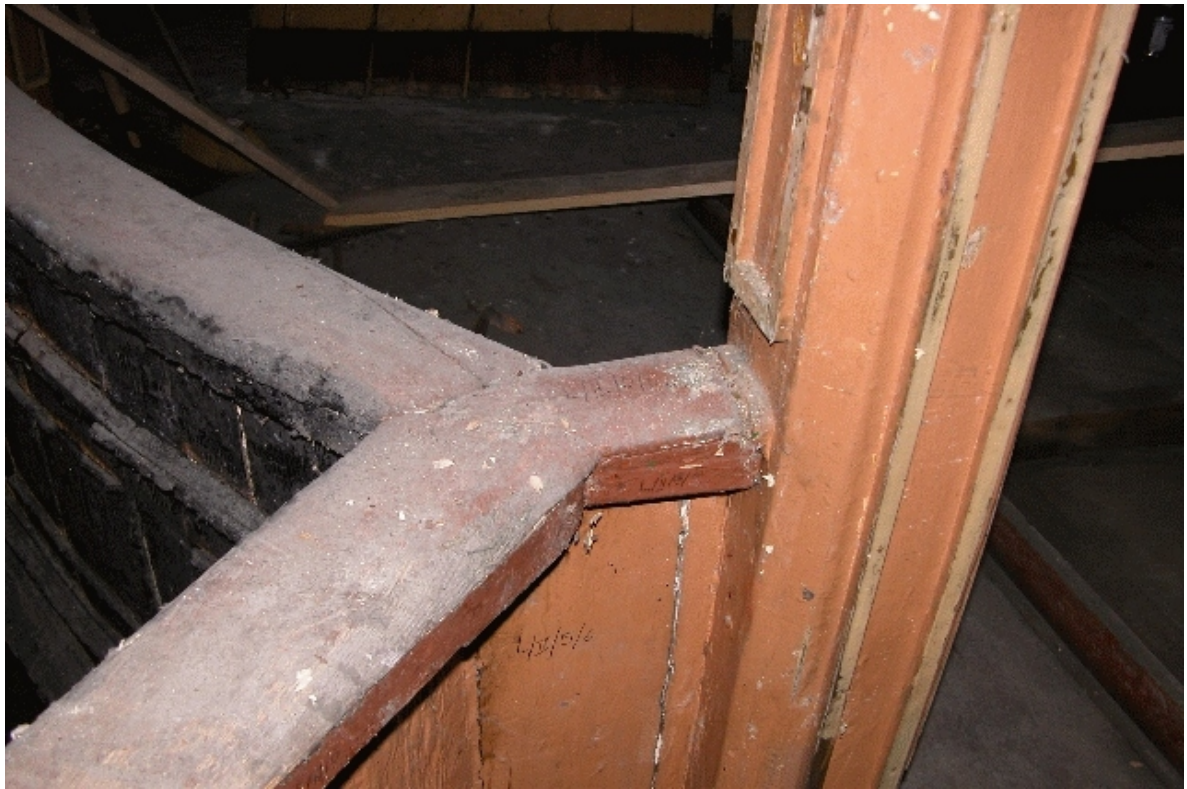
Fot. Nr 78 - Teatr Stary w Lublinie, ul. Jezuicka18, drewniane loże - II kondygnacja. Nadpalony słup i belka okrężna. Wyk Małgorzata Podgórska - Makal . 28.08. 2007

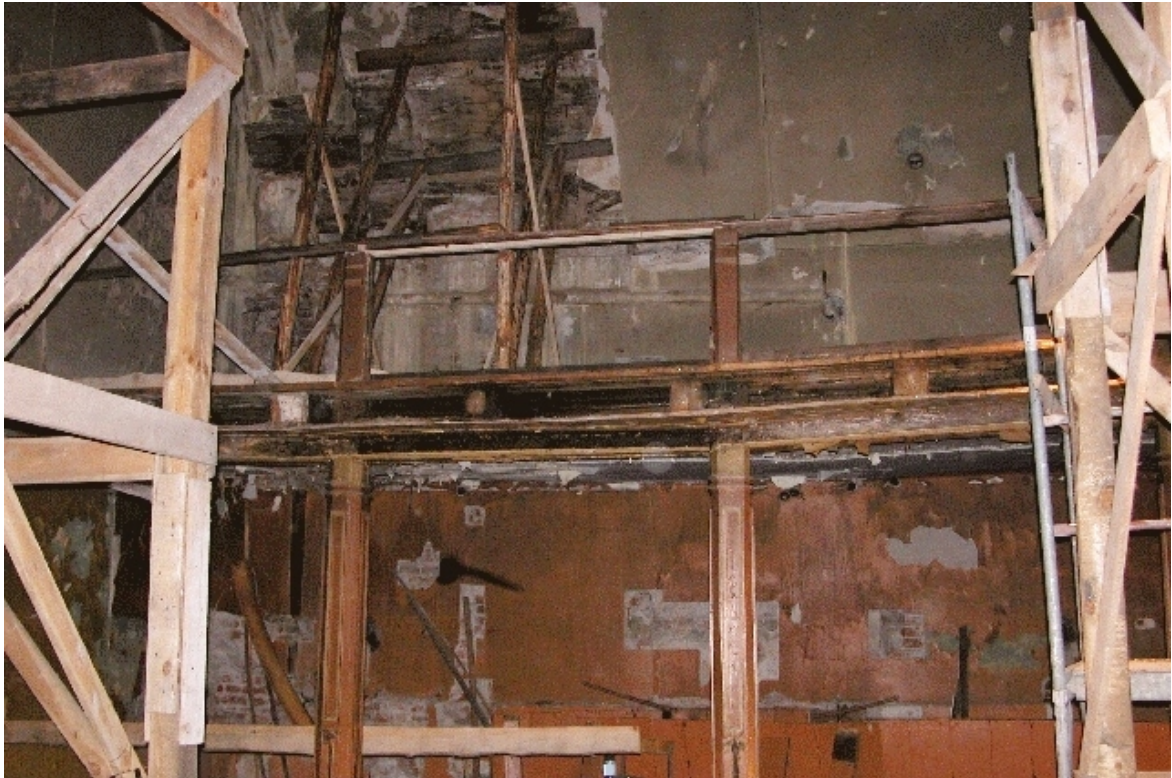
Fot. Nr 81 - Teatr Stary w Lublinie, ul. Jezuicka18,drewniane loże.Widok po zdemontowaniu balustrady galerii, balkonów i deski cokołowej wysłaniającej belki stropowe.Widoczne belki stropowe.  
Wyk Małgorzata Podgórska - Makal . 06.09. 2007

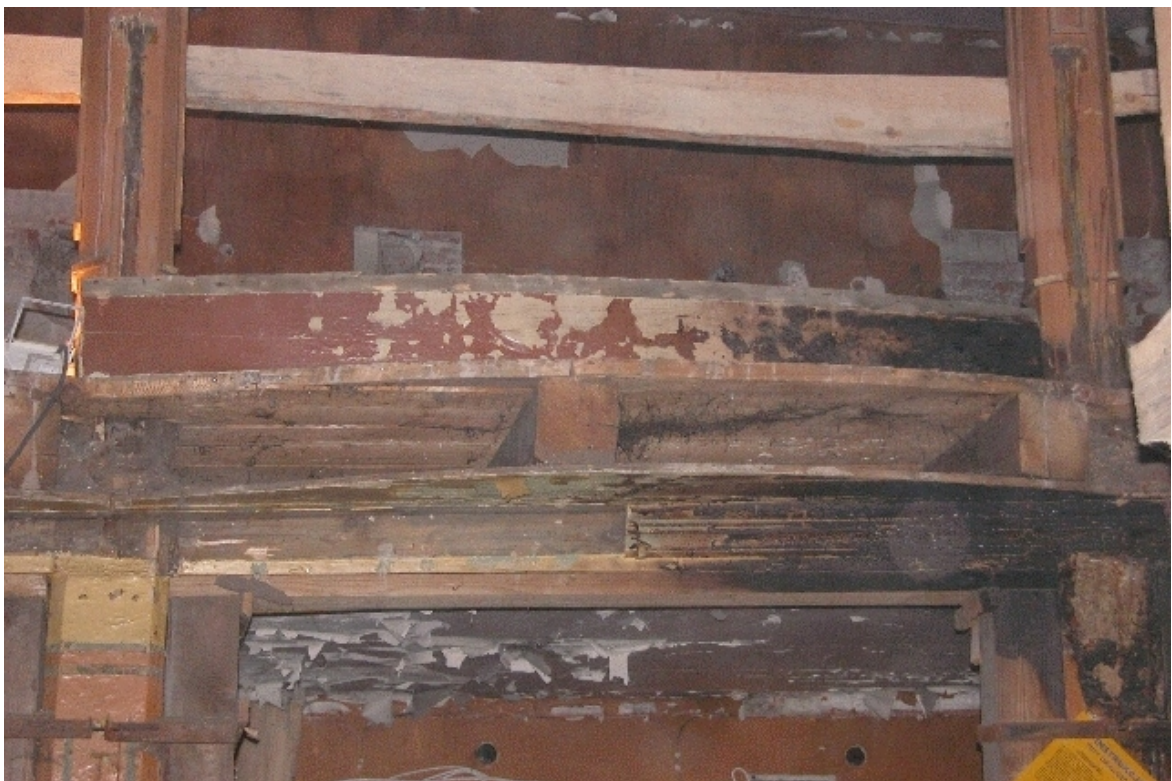
Fot. Nr 82 - Teatr Stary w Lublinie, ul. Jezuicka18,drewniane loże, stan zachowania przed rozpoczęciem prac rozbiórkowych. II kondygnacja łóż - balkony. Widoczne ścianki oddzielające poszczególne loże widowni  
.Wyk Małgorzata Podgórska - Makal . 03.07. 2007

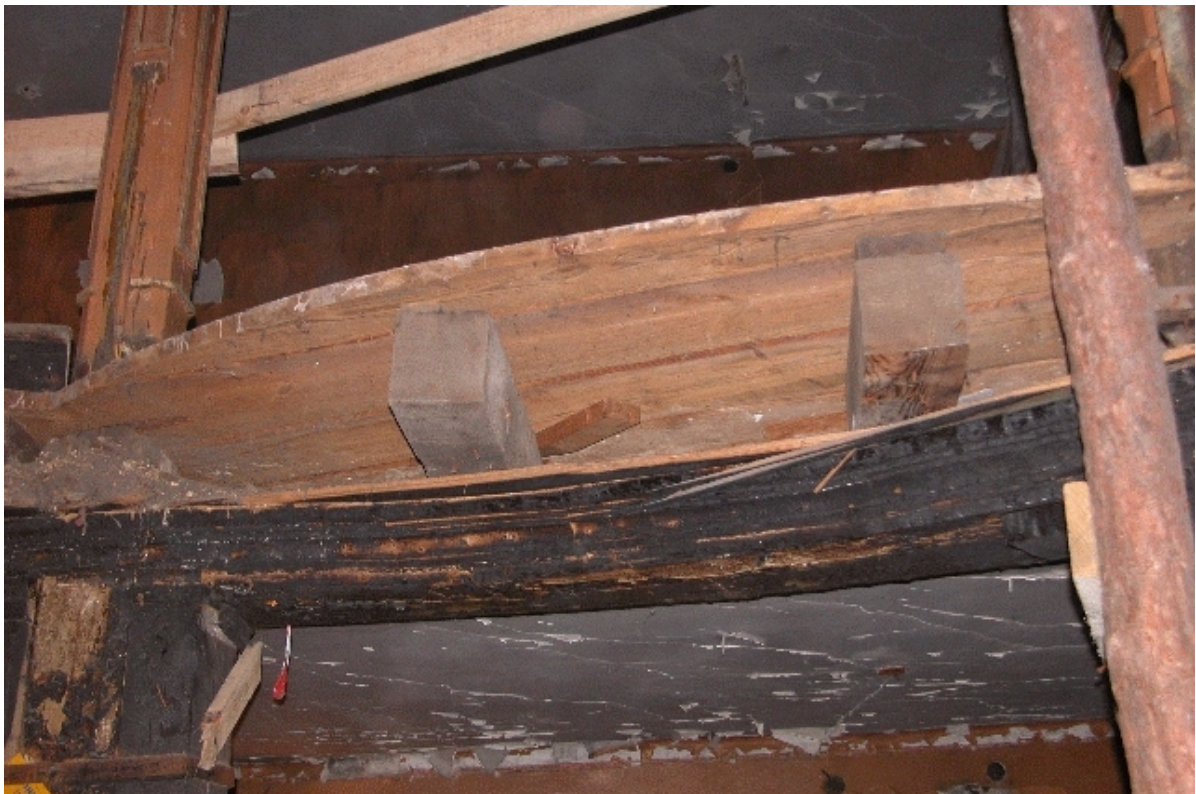
Fot. Nr 83 - Teatr Stary w Lublinie, ul. Jezuicka18,drewniane loże. Strop pomiędzy I i II kondygnacją w trakcie prac rozbiórkowych.Wyk Małgorzata Podgórska - Makal . 06.09. 2007

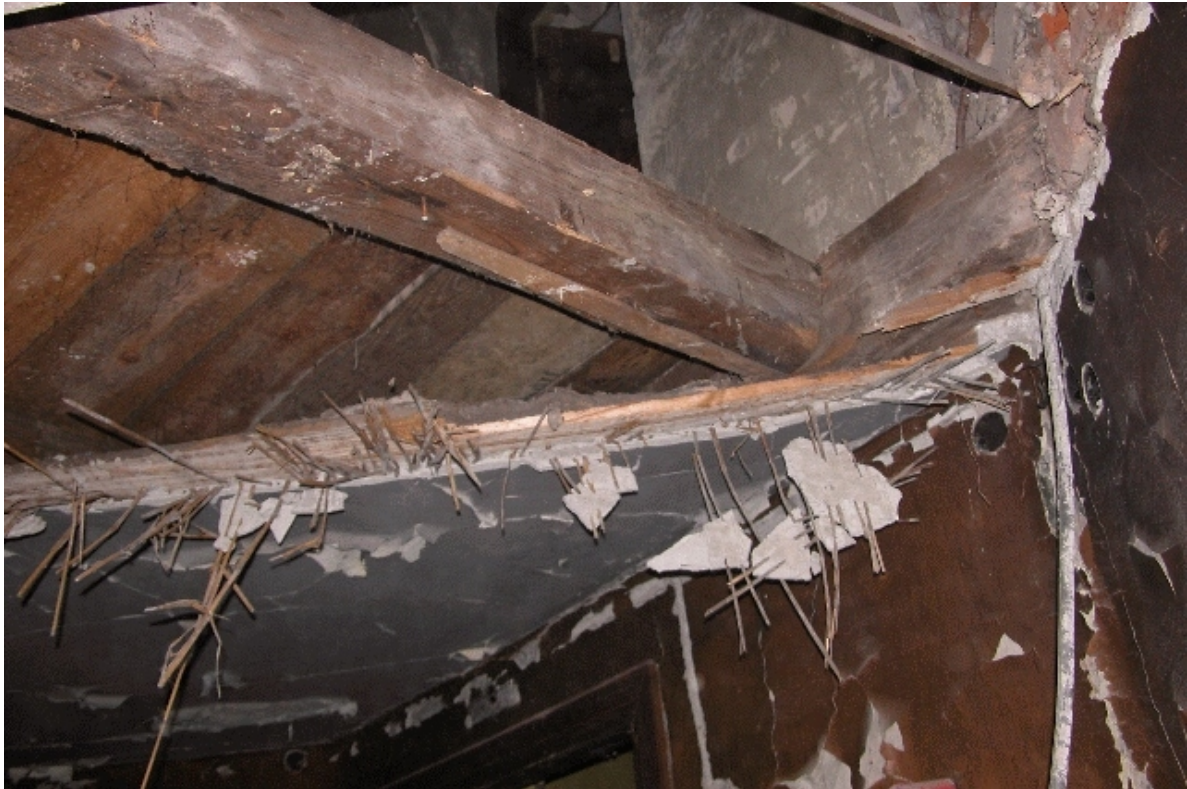
Fot. Nr 84 - Teatr Stary w Lublinie, ul. Jezuicka18,drewniane loże. Strop pomiędzy I i II kondygnacją w trakcie prac rozbiórkowych.Wyk Małgorzata Podgórska - Makal . 06.09. 2007

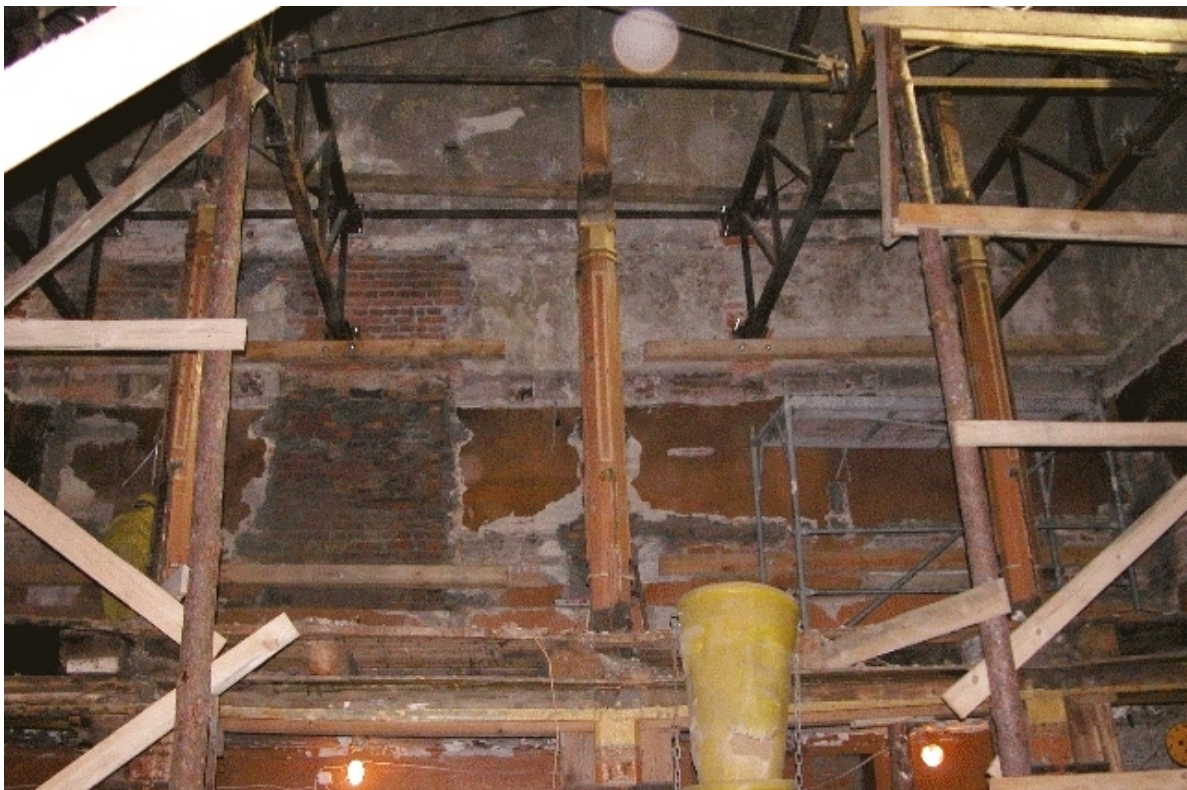
Fot. Nr 85 - Teatr Stary w Lublinie, ul. Jezuicka18,drewniane loże - II kondygnacja.  
Sufit w trakcie demontowania.Wyk Małgorzata Podgórska - Makal . 09.10. 2007

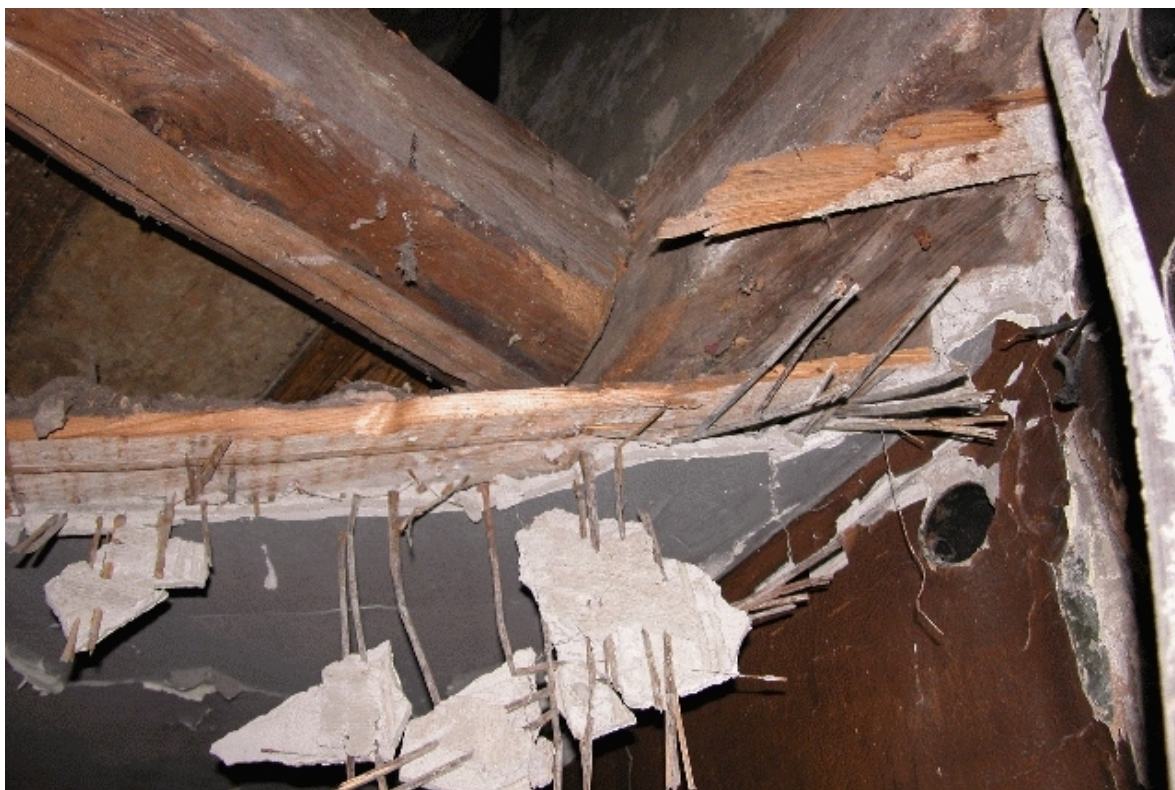
Fot. Nr 86 - Teatr Stary w Lublinie, ul. Jezuicka18,drewniane loże, stan po zdemontowaniu III kondegnacji  
- galerii. Wyk Małgorzata Podgórska - Makal . 09.10. 2007

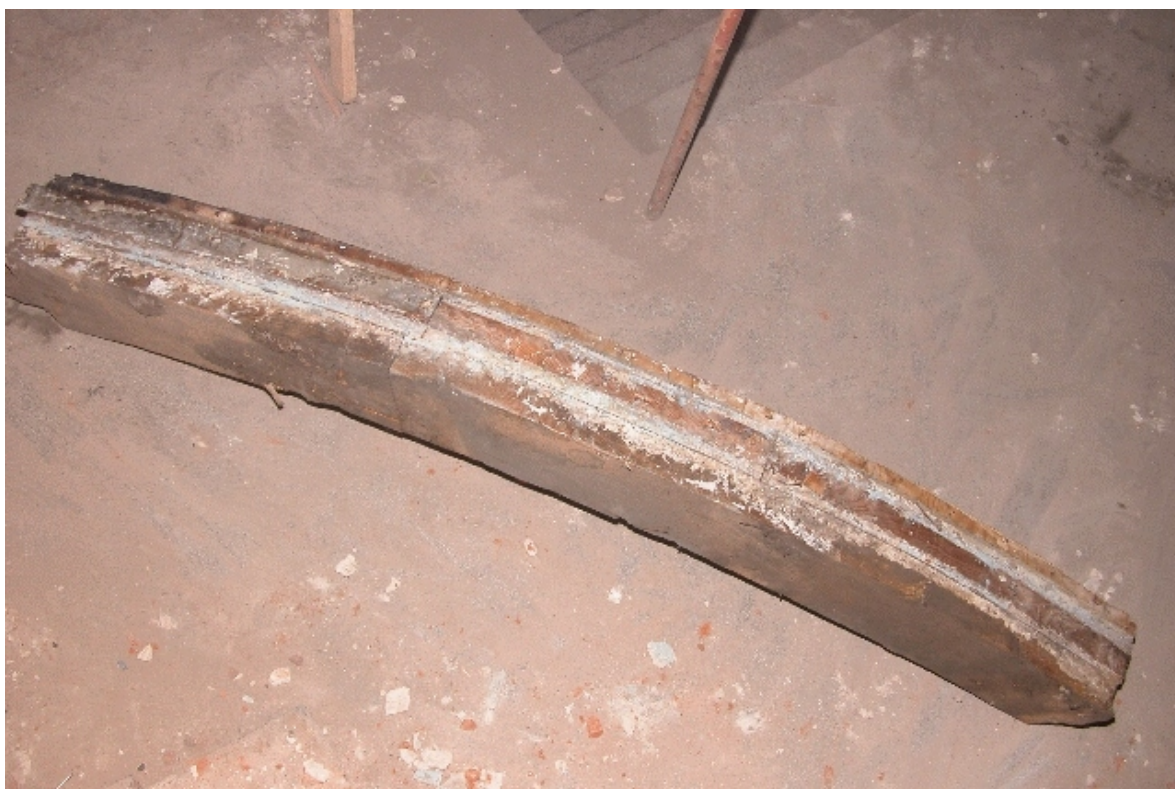
Fot. Nr 87 - Teatr Stary w Lublinie, ul. Jezuicka18,drewniane loże - II kondygnacja.  
Sufit w trakcie demontowania.Wyk Małgorzata Podgórska - Makal . 09.10. 2007

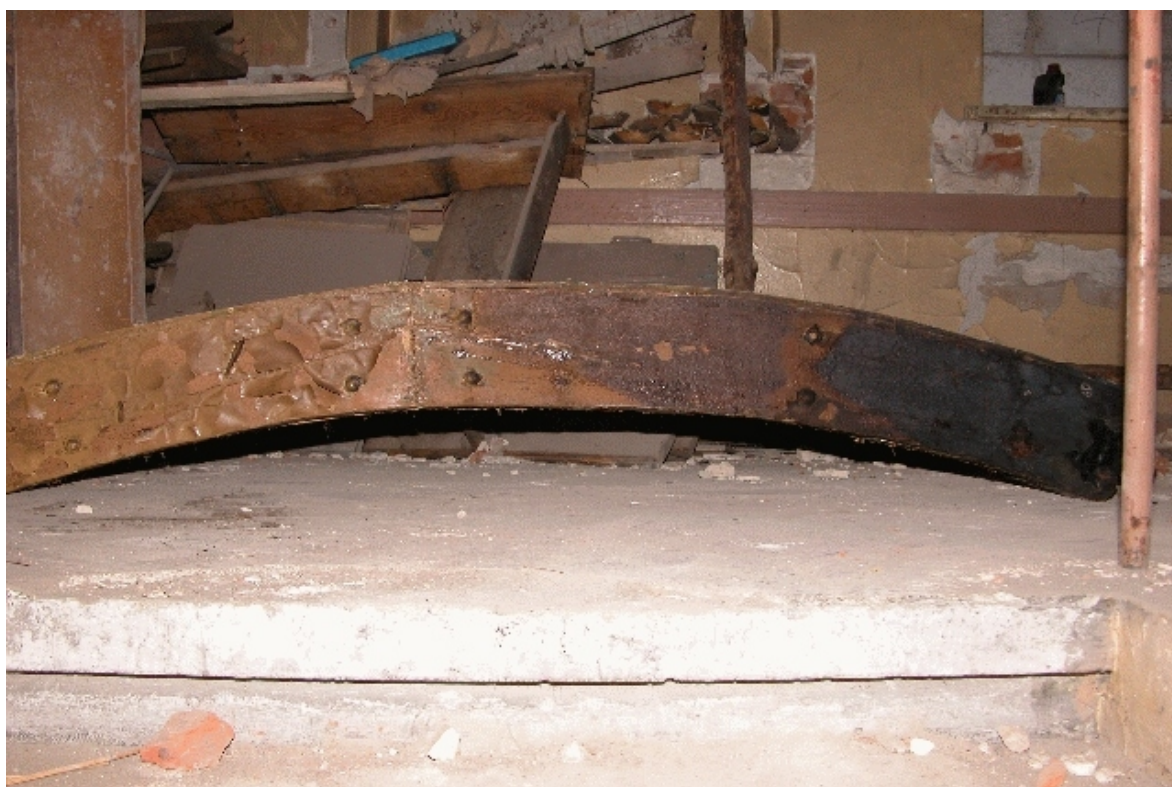
Fot. Nr 89 - Teatr Stary w Lublinie, ul. Jezuicka 18, belka okrężna stropu loży II kondygnacji.  
.Wyk Małgorzata Podgórska - Makal . 09.10. 2007
