Fot. Nr 1 - Teatr Stary w Lublinie, ul. Jezuicka18,drewniane loże, stan zachowania przed rozpoczęciem prac rozbiórkowych. Wyk Małgorzata Podgórska - Makal . 03.07. 2007

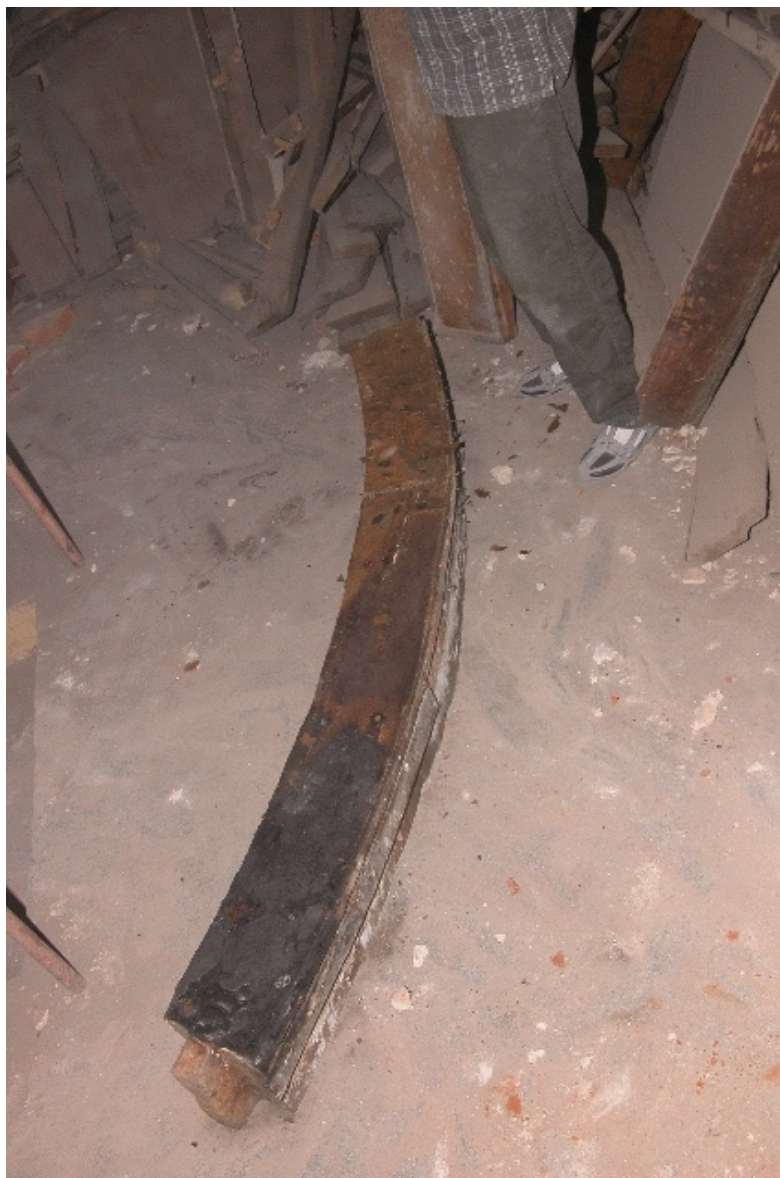
Fot. Nr 90 - Teatr Stary w Lublinie, ul. Jezuicka 18, belka okrężna stropu łoży II kondygnacji.  
.Wyk Małgorzata Podgórska - Makal . 09.10. 2007

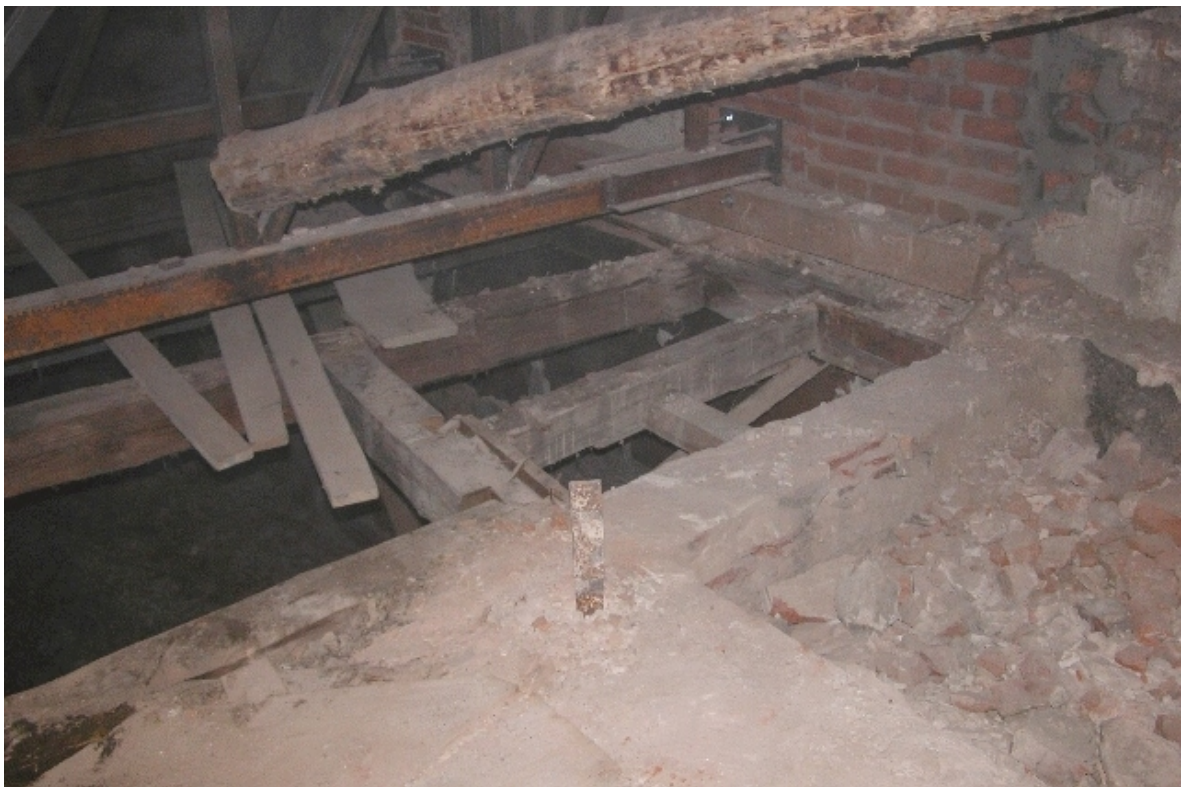
Fot. Nr 91 - Teatr Stary w Lublinie, ul.. Jezuicka18, strop nad II kondygnacją w czasie prac rozbiórkowych.  
Wyk Małgorzata Podgórska - Makal . 10.10. 2007

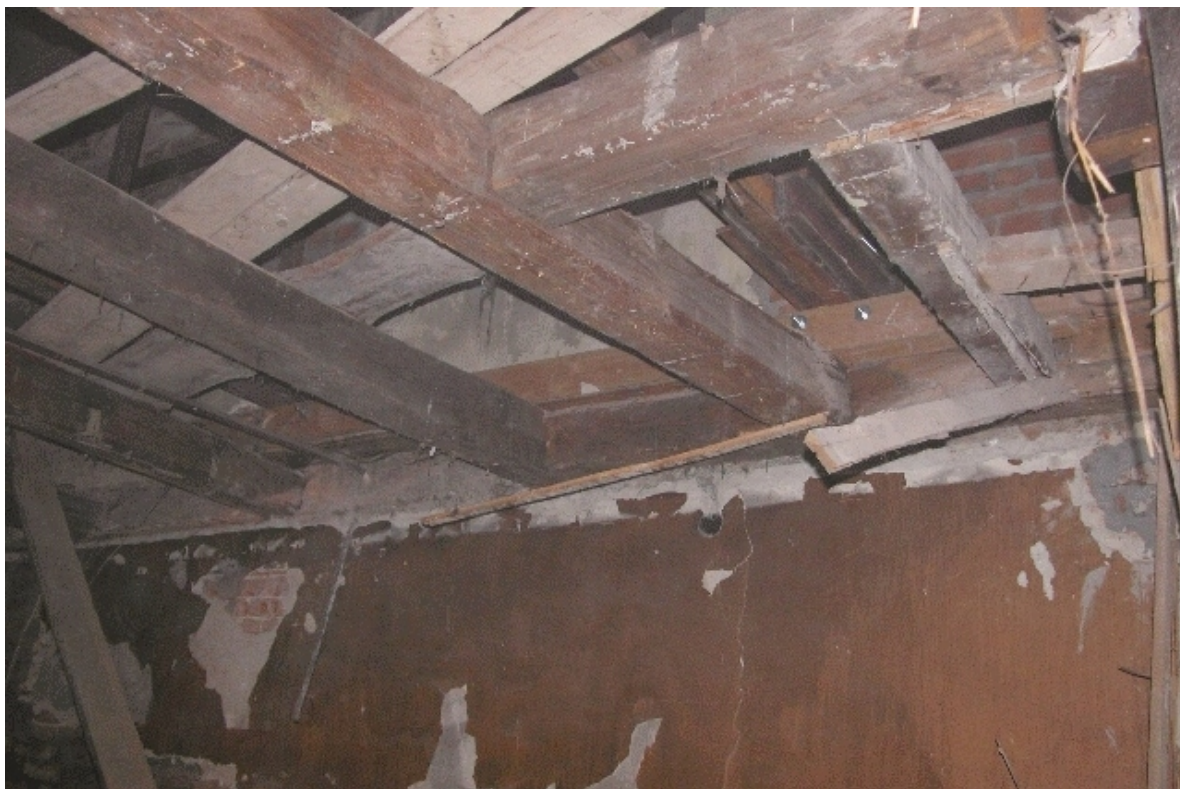
Fot. Nr 92 - Teatr Stary w Lublinie, ul. Jezuicka18, drewniane łożo, strop nad II kondygnacją w czasie prac rozbiórkowych. Wyk Małgorzata Podgórska - Makal . 10.10. 2007

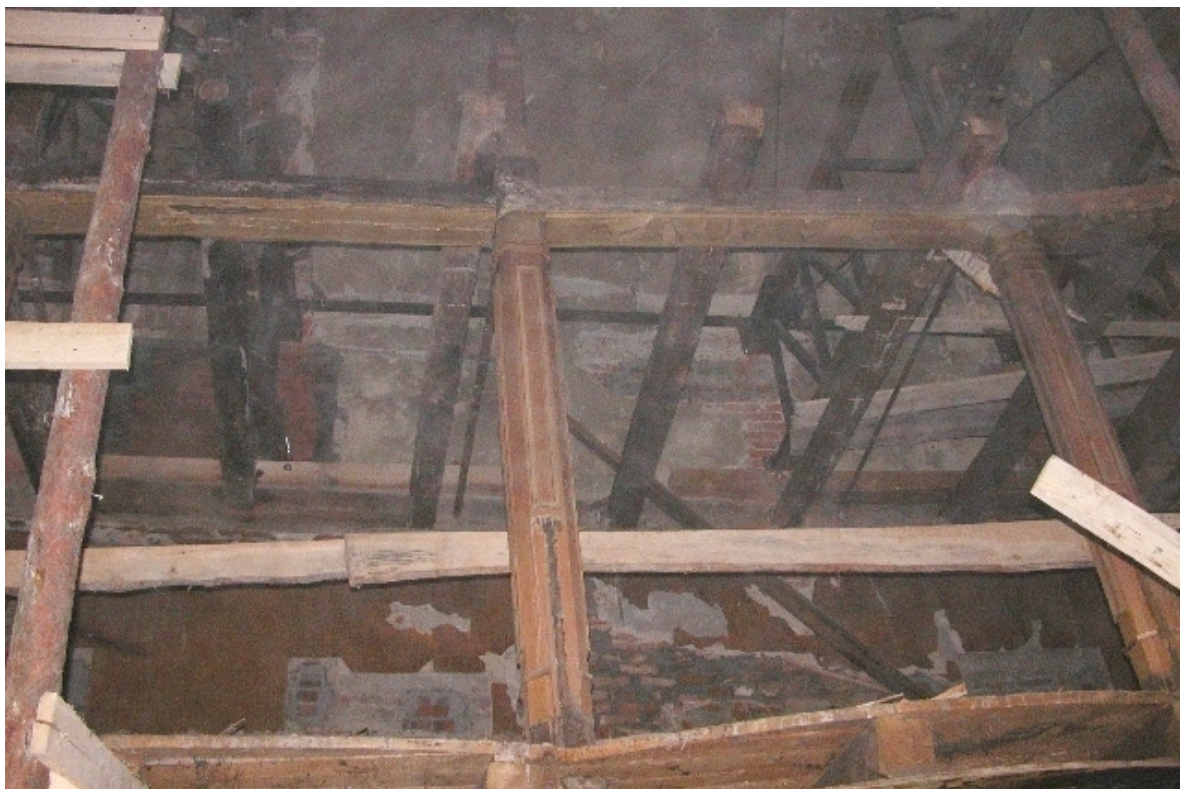
Fot. Nr 93 - Teatr Stary w Lublinie, ul. Jezuicka18, drewniane łoże, strop nad II kondygnacją w czasie prac rozbiórkowych. Wyk Małgorzata Podgórska - Makal . 10.10. 2007

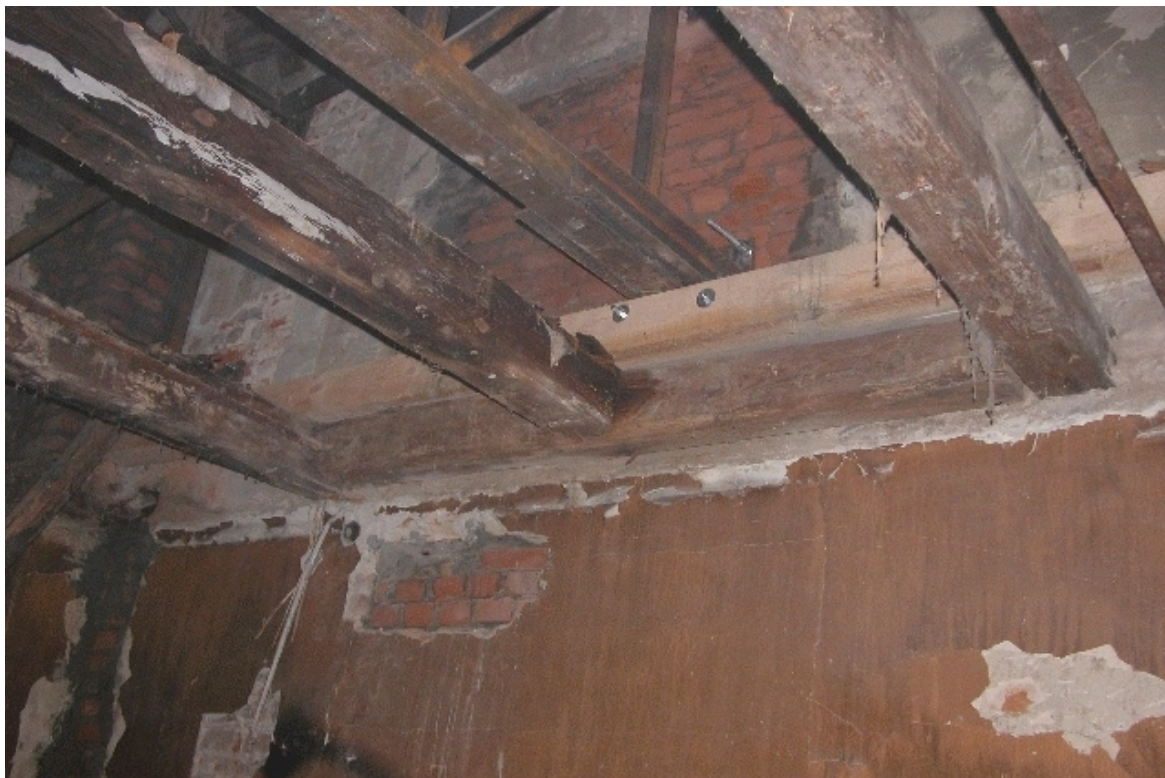
Fot. Nr 95 - Teatr Stary w Lublinie, ul. Jezuicka18,drewniane loże. Widoczne belki stropowe II kondygnacji.Wyk. Małgorzata Podgórska-Makal 10.10.2007

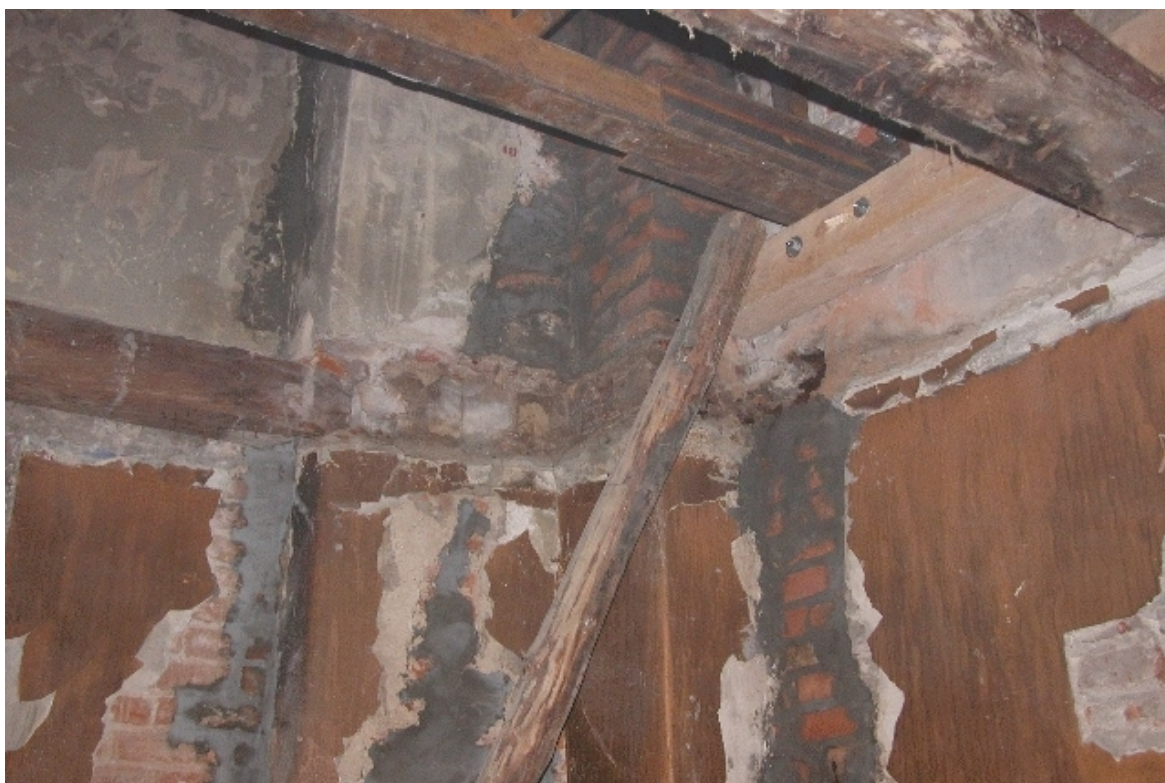
Fot. Nr 96 - Teatr Stary w Lublinie, ul. Jezuicka18,„drewniane loże. Widoczne belki stropowe II kondygnacji.Wyk. Małgorzata Podgórska-Makal 10.10.2007

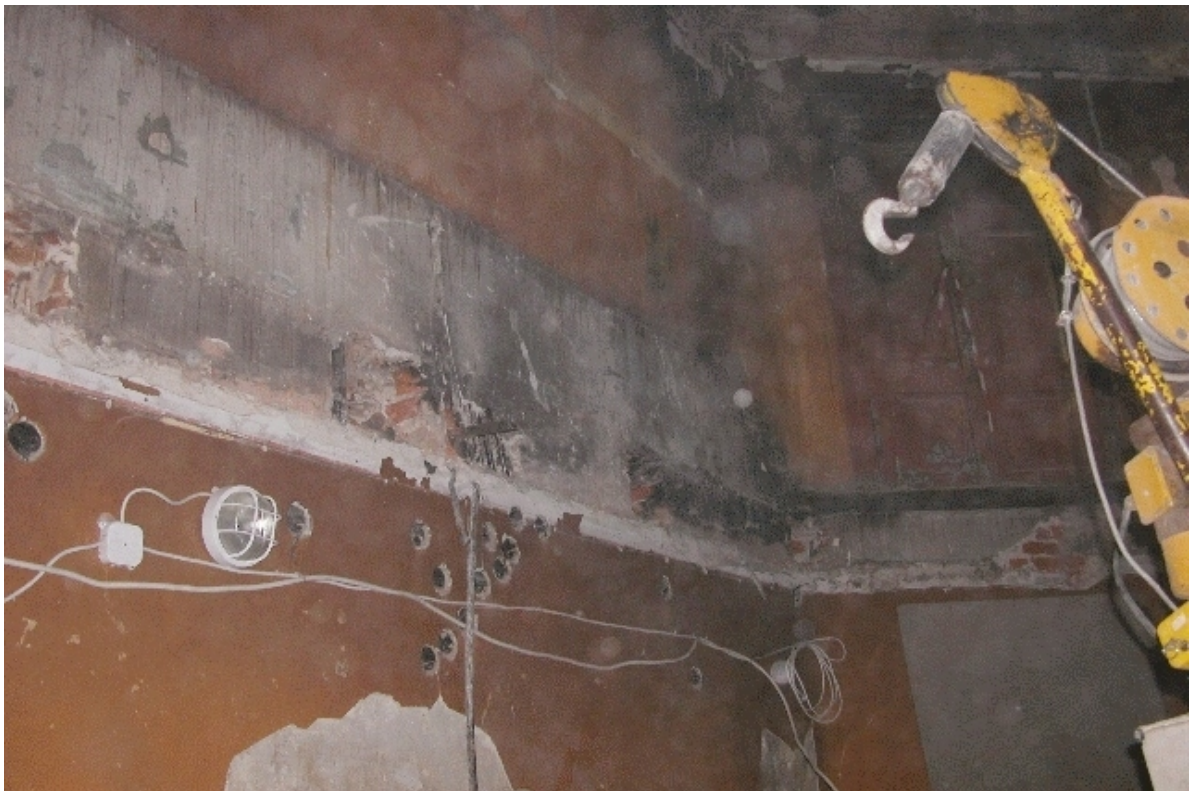
Fot. Nr 97 - Teatr Stary w Lublinie, ul. Jezuicka 18, drewniane łoże. Widoczne gniazda po belkach stropowych II kondygnacji. Wyk. Małgorzata Podgórska-Makal 12.10.2007

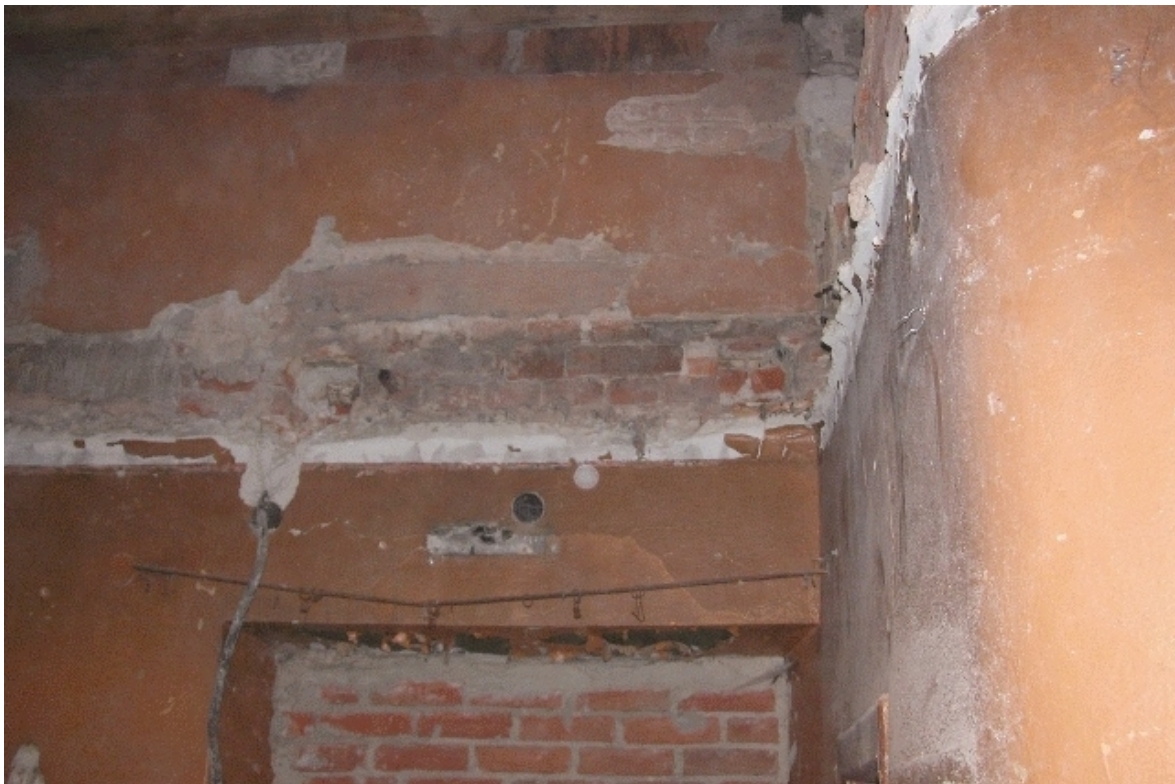
Fot. Nr 99 - Teatr Stary w Lublinie, ul. Jezuicka18, drewniane łoże, Widoczne gniazda po belkach stropowych II kondygnacji. Wyk. Małgorzata Podgórska-Makal 12.10.2007

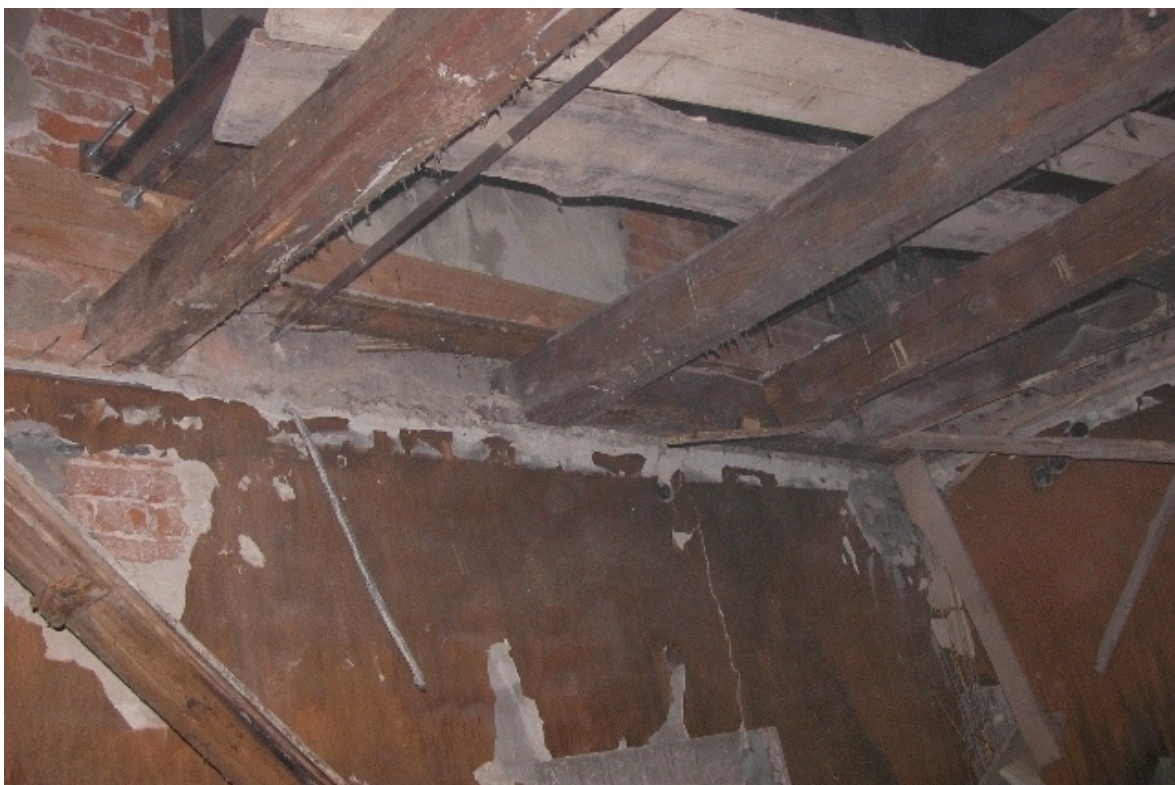
Fot. Nr 100 - Teatr Stary w Lublinie, ul. Jezuicka18, drewniane łoże. Strop I kondygnacji w czasie prac rozbiórkowych. Wyk. Małgorzata Podgórska-Makal 12.10.2007

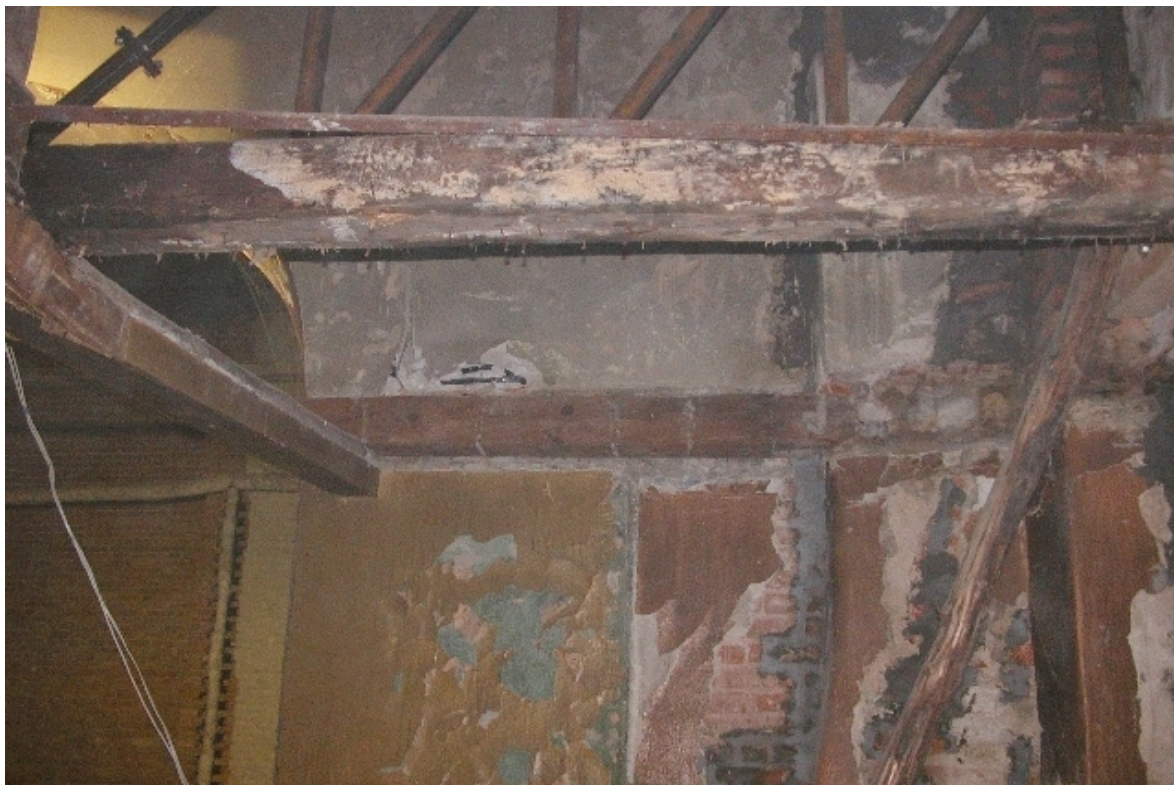
Fot. Nr 101 - Teatr Stary w Lublinie, ul. Jezuicka 18, drewniane łoże - I kondygnacja.  
Belki stropowe po ich odsłonięciu. Wyk Małgorzata Podgórska - Makal . 12.10. 2007

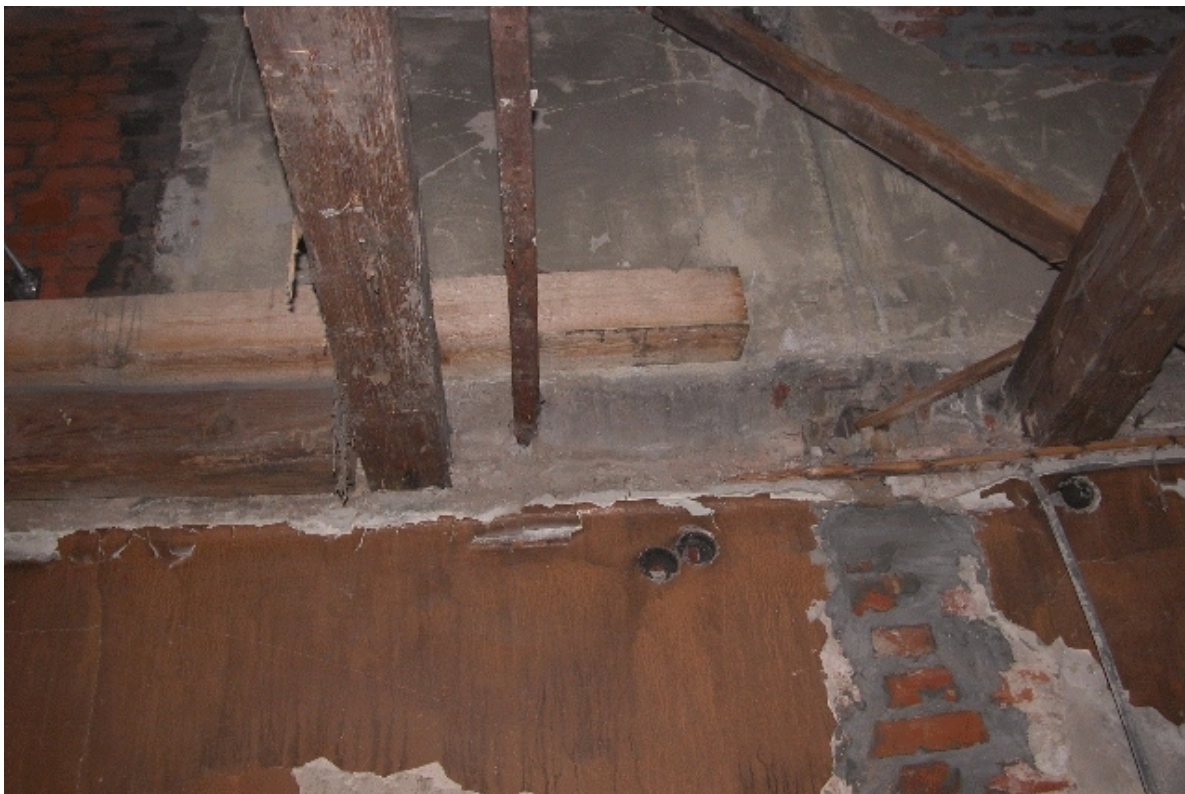
Fot. Nr 102 - Teatr Stary w Lublinie, ul. Jezuicka 18. Belki stropowe I kondygnacji po ich odsłonięciu.  
Wyk Małgorzata Podgórska - Makal . 12.10. 2007

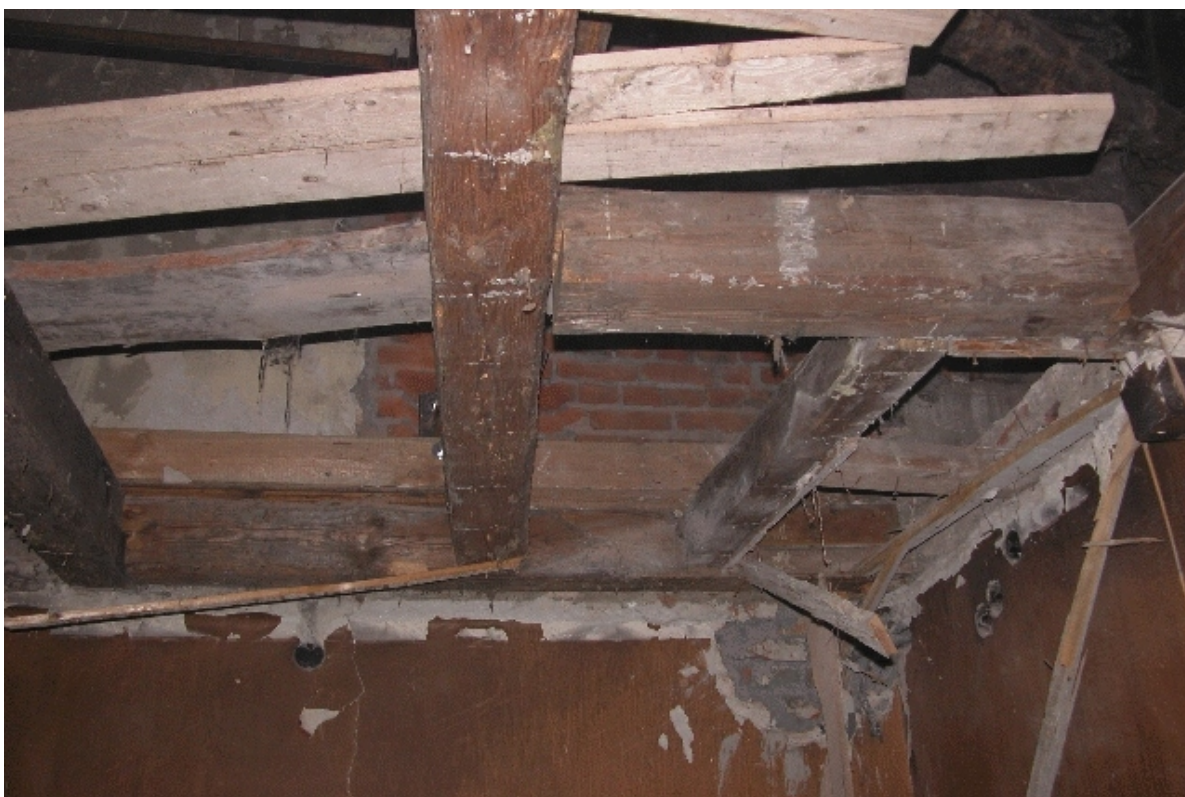
Fot. Nr 103 - Teatr Stary w Lublinie, ul. Jezuicka18,drewniane loże, I kondygnacja Belki stropowe po ich odsłonięciu. Wyk Małgorzata Podgórska - Makal . 12.10. 2007

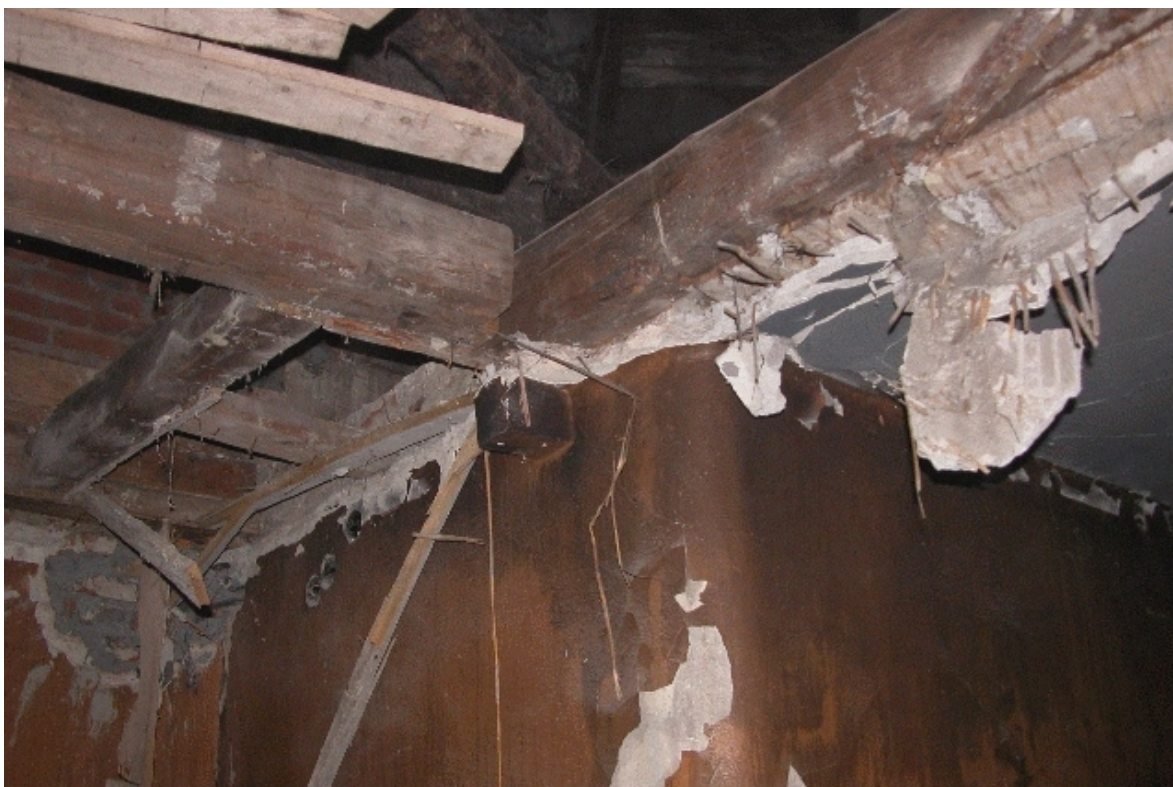
Fot. Nr 105 - Teatr Stary w Lublinie, ul. Jezuicka18,drewniane loże, Strop I kondygnacji w czasie prac rozbiórkowych.Wyk. Małgorzata Podgórska-Makal 12.10.2007

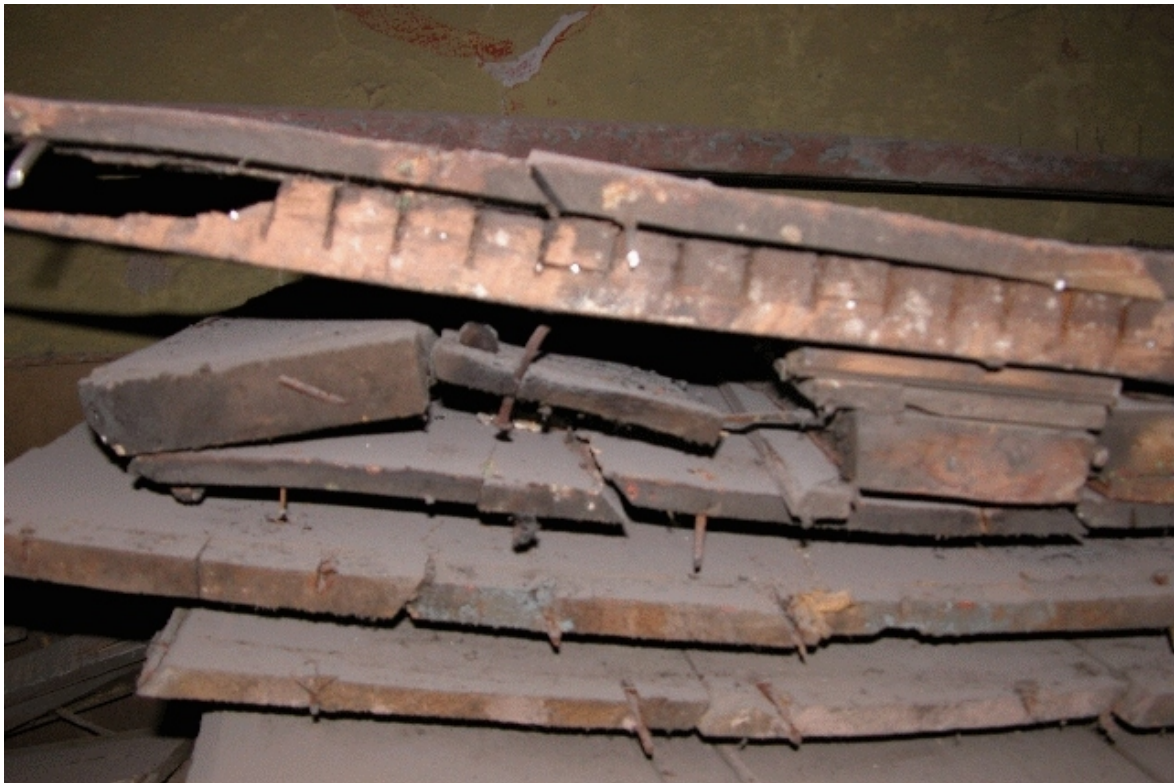
Fot. Nr 106 - Teatr Stary w Lublinie, ul. Jezuicka18,drewniane loże, Strop I kondygnacji w czasie prac rozbiórkowych.Wyk. Małgorzata Podgórska-Makal 12.10.2007

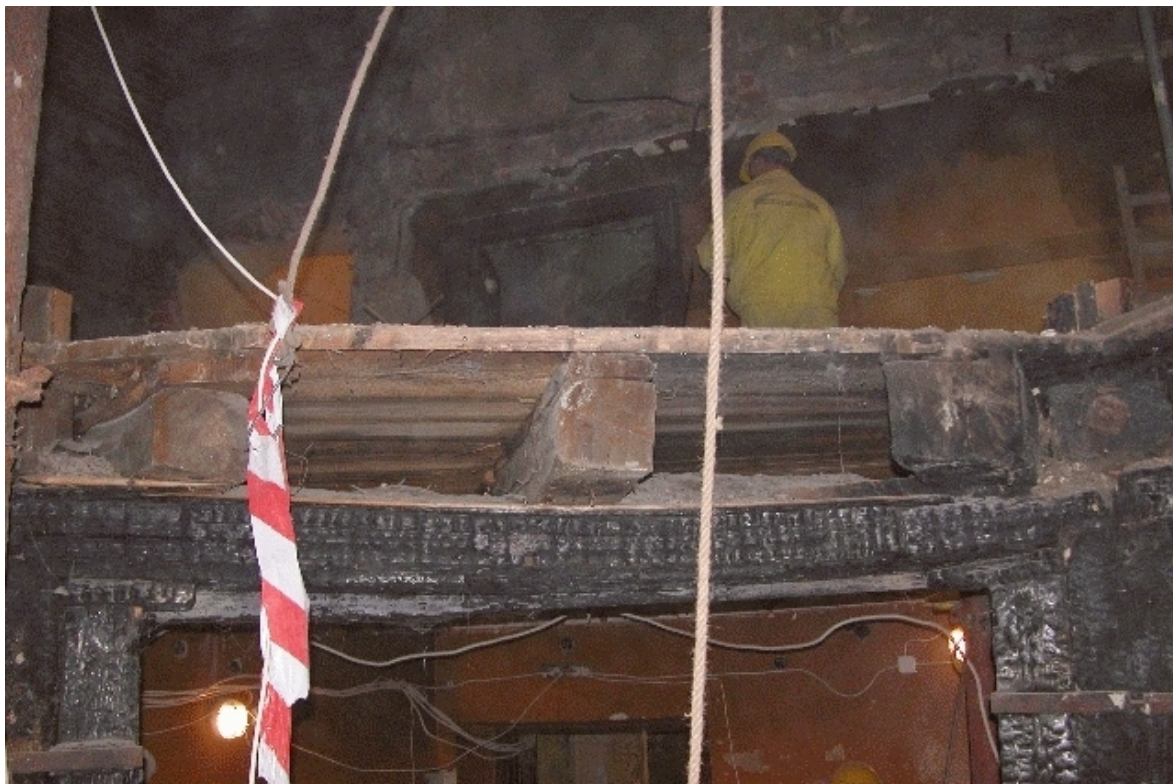
Fot. Nr 108 - Teatr Stary w Lublinie, ul. Jezuicka18,drewniane łoże, Strop I kondygnacji w czasie prac rozbiórkowych.Widoczne gniazda po belkach stropowych. Wyk. Małgorzata Podgórska-Makał 12.10.2007

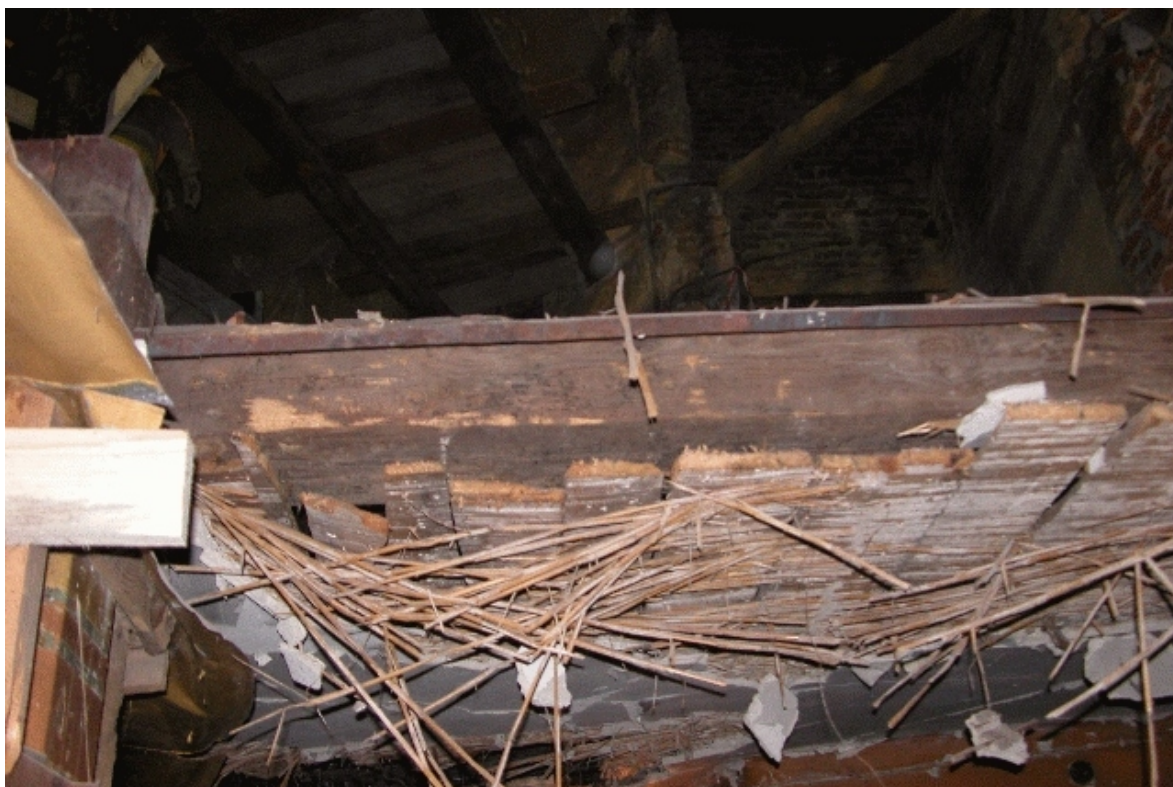
Fot. Nr 109 - Teatr Stary w Lublinie, ul. Jezuicka18,drewniane łoże. Strop I kondygnacji w czasie prac rozbiórkowych. Wyk Małgorzata Podgórska - Makal . 11.10. 2007

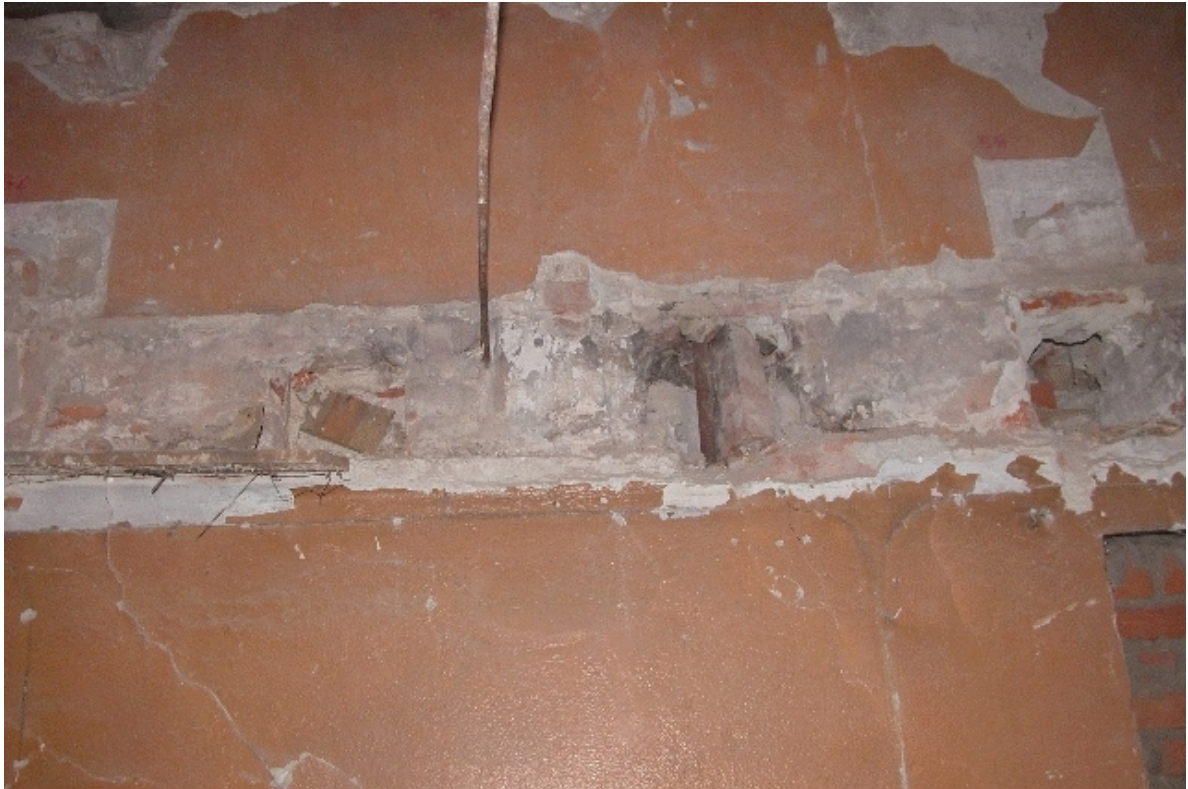
Fot. Nr 110 - Teatr Stary w Lublinie, ul. Jezuicka18,drewniane łoże. Strop I kondygnacji w czasie prac rozbiórkowych. Wyk Małgorzata Podgórska - Makal . 12.10. 2007

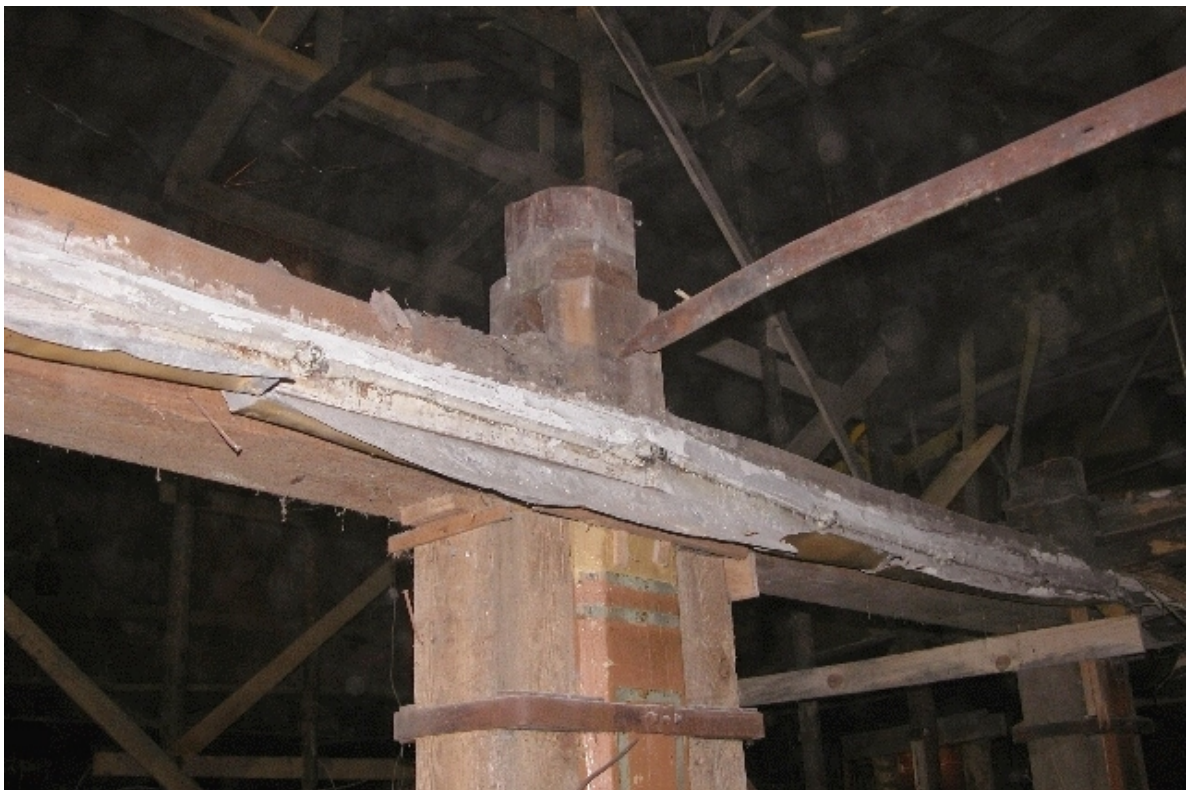
Fot. Nr 111 - Teatr Stary w Lublinie, ul. Jezuicka18,drewniane loże.Strop I kondygnacji w czasie prac rozbiórkowych. Widoczne gniazda po belkach stropowych. Wyk Małgorzata Podgórska - Makal . 12.10. 2007

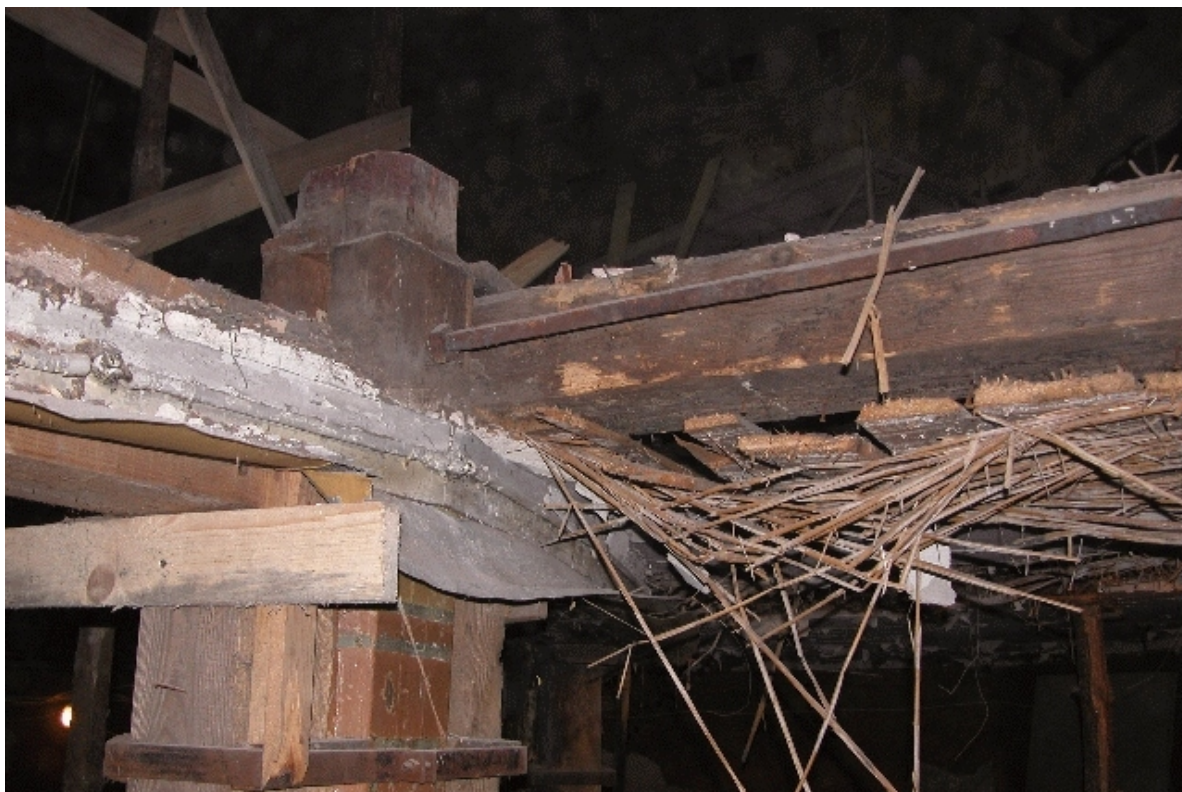
Fot. Nr 112 - Teatr Stary w Lublinie, ul. Jezuicka18,drewniane loże. Strop I kondygnacji w czasie prac rozbiórkowych. Wyk Małgorzata Podgórska - Makal . 11.10. 2007

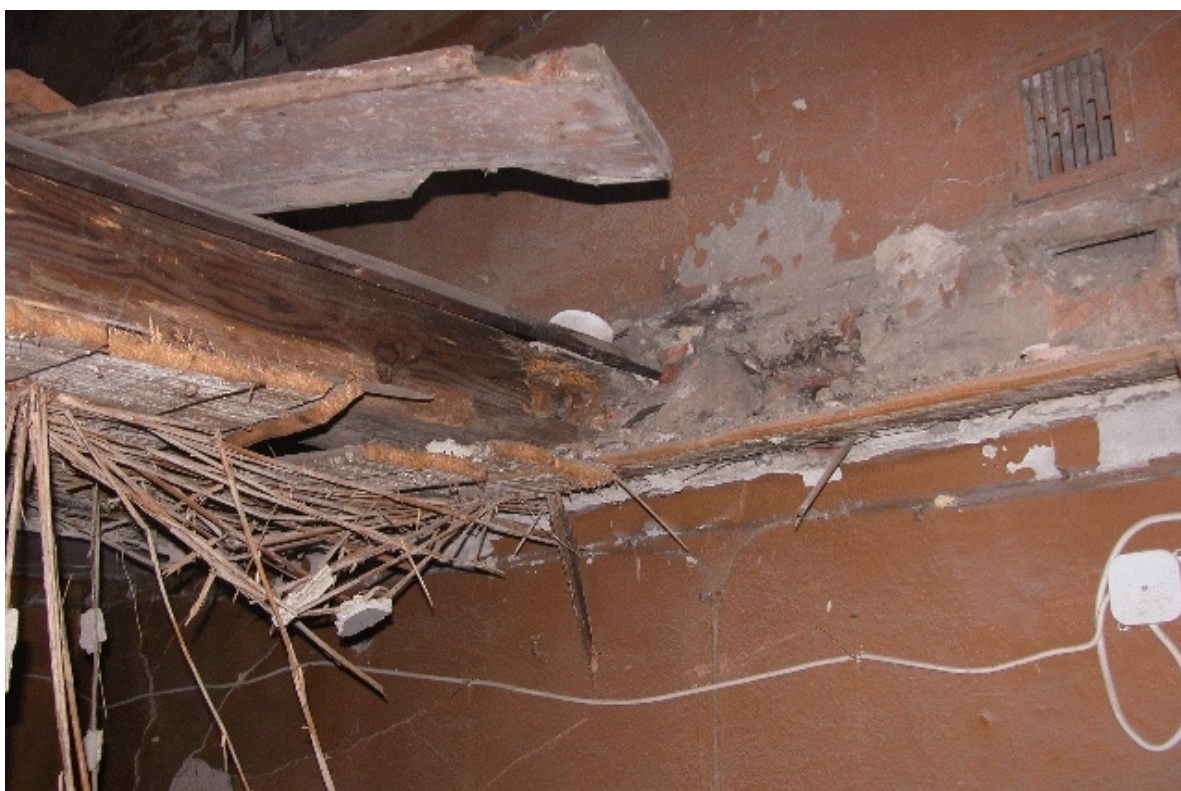
Fot. Nr 113 - Teatr Stary w Lublinie, ul. Jezuicka18,drewniane łoże, Strop I kondygnacji w czasie prac rozbiórkowych. Wyk Małgorzata Podgórska - Makal . 11.10. 2007

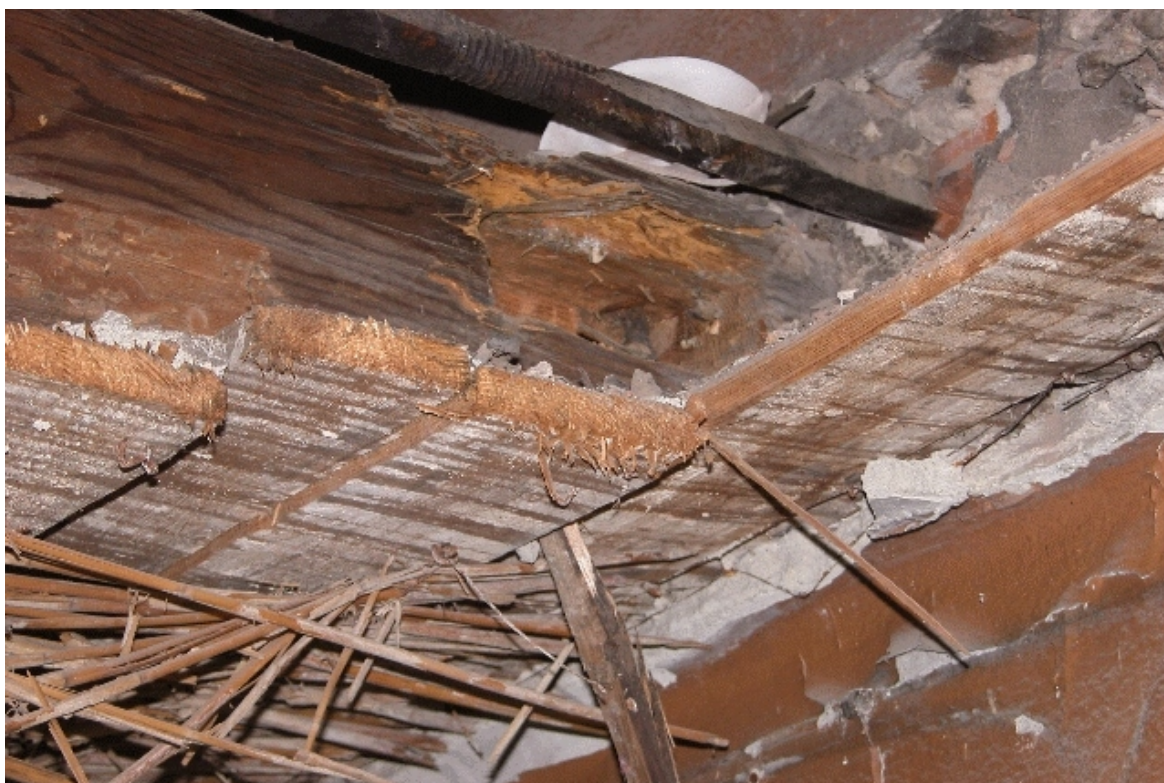
Fot. Nr 114 - Teatr Stary w Lublinie, ul. Jezuicka18,drewniane łoże. Strop I kondygnacji w czasie prac rozbiórkowych. Wyk Małgorzata Podgórska - Makal . 11.10. 2007

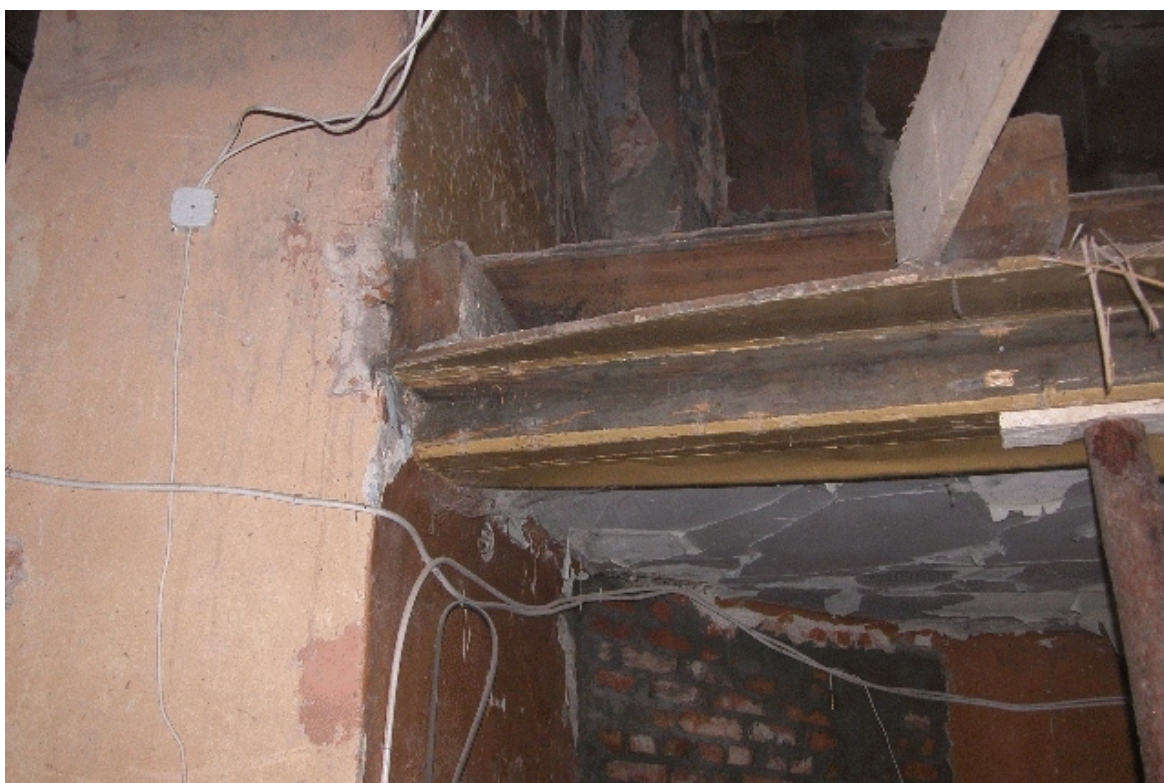
Fot. Nr 115 - Teatr Stary w Lublinie, ul. Jezuicka18,drewniane loże. Strop I kondygnacji w czasie prac rozbiórkowych. Wyk Małgorzata Podgórska - Makal . 11.10. 2007

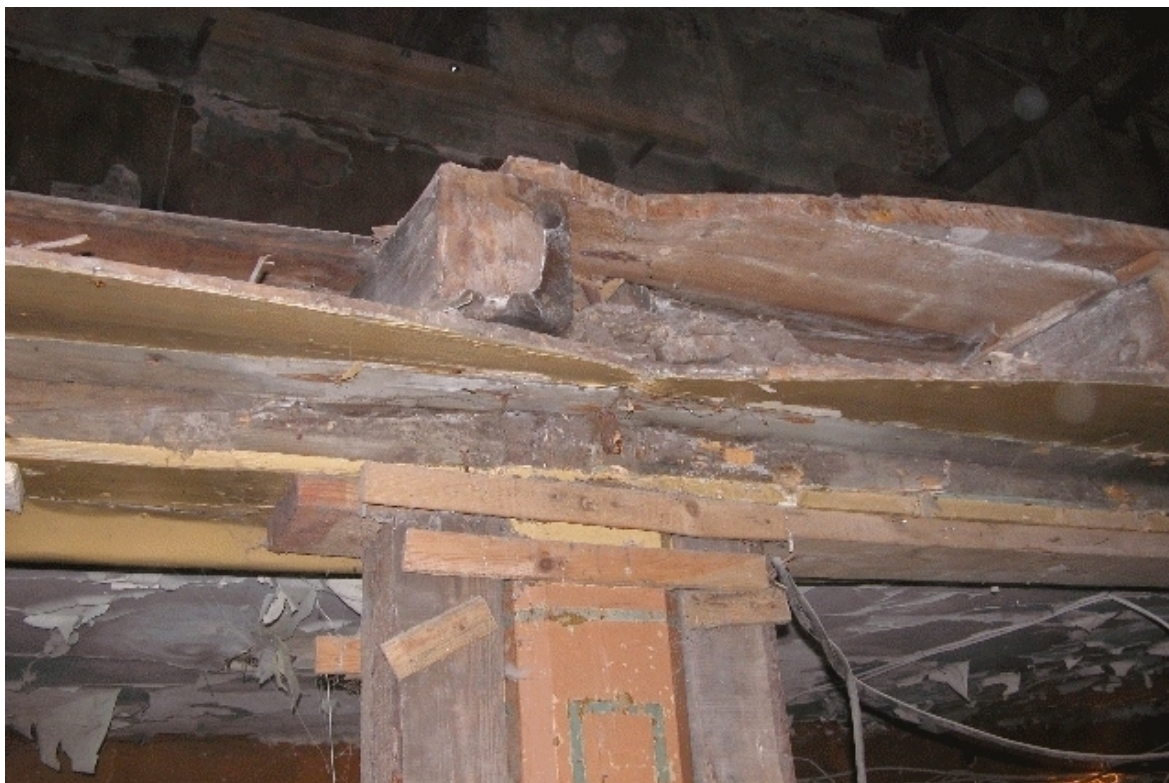
Fot. Nr 116 - Teatr Stary w Lublinie, ul. Jezuicka18,drewniane loże. Strop I kondygnacji w czasie prac rozbiórkowych. Wyk Małgorzata Podgórska - Makal . 11.10. 2007
