Fot. Nr 1 - Teatr Stary w Lublinie, ul. Jezuicka18,drewniane loże, stan zachowania przed rozpoczęciem prac rozbiórkowych. Wyk Małgorzata Podgórska - Makal . 03.07. 2007

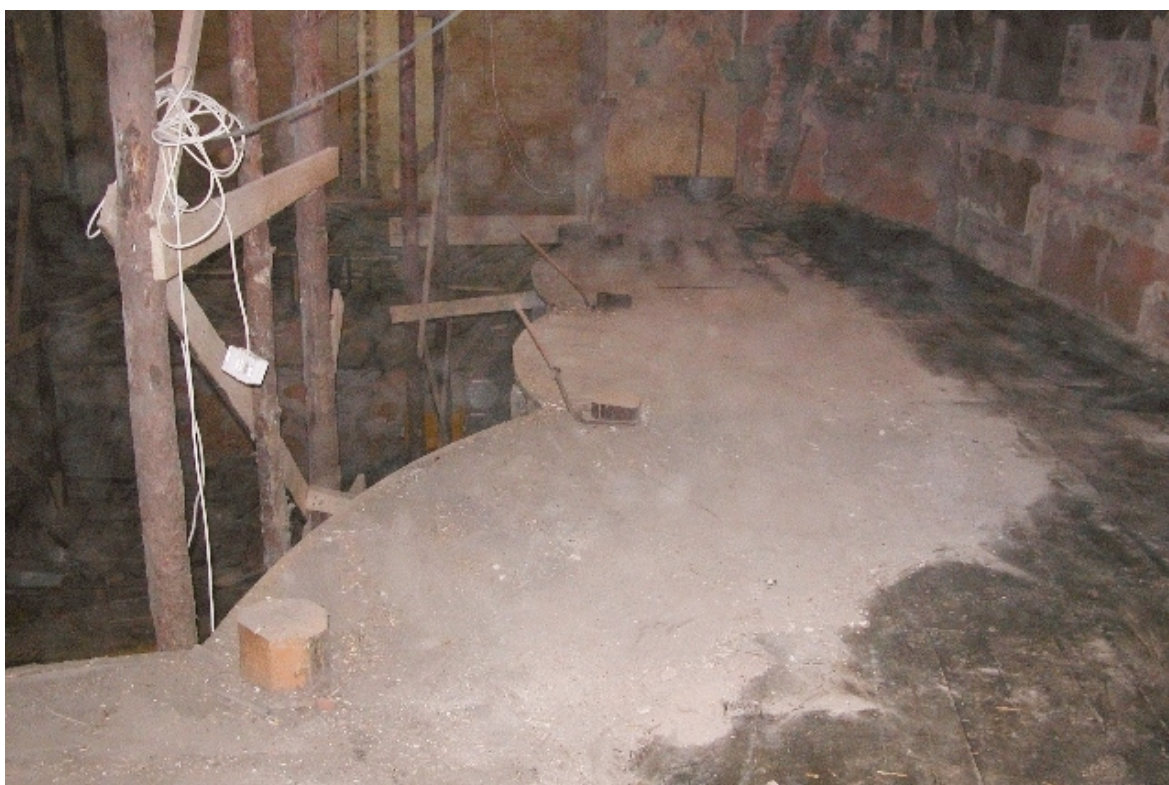
Fot. Nr 117 - Teatr Stary w Lublinie, ul. Jezuicka18,drewniane łoże. Strop I kondygnacji w czasie prac rozbiórkowych. Wyk Małgorzata Podgórska - Makal . 11.10. 2007

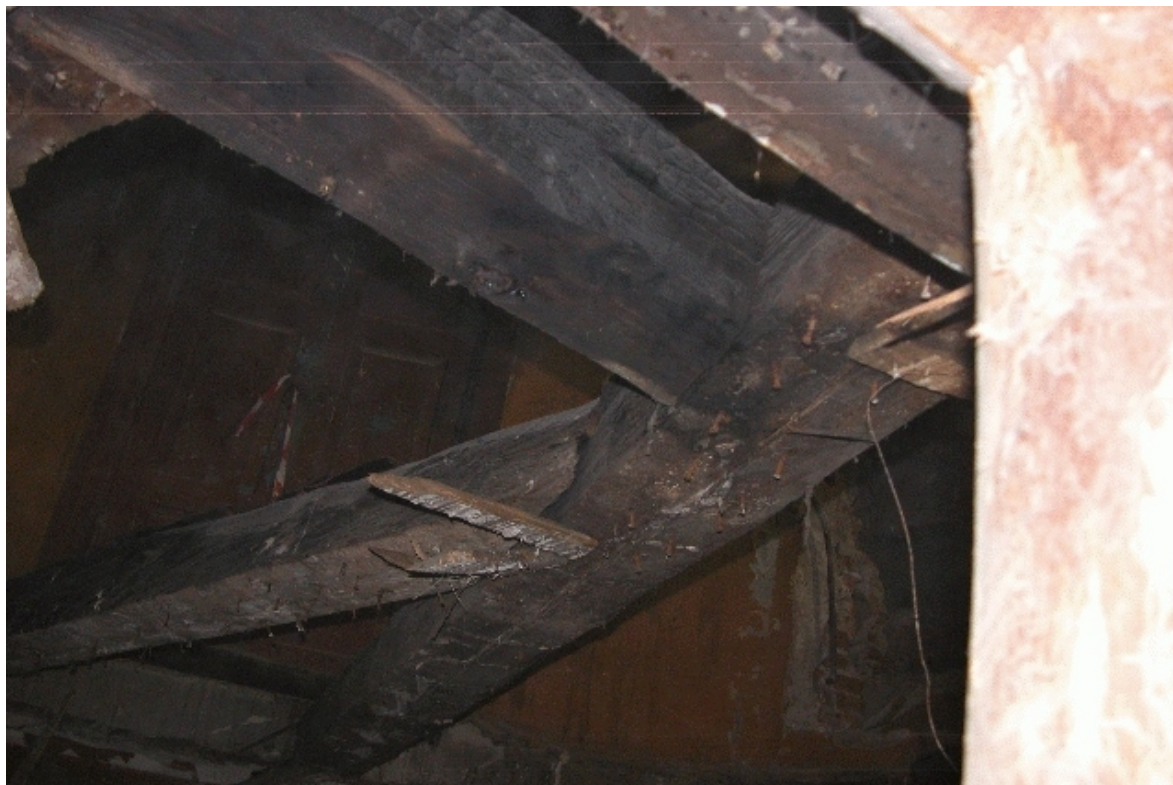
Fot. Nr 118 - Teatr Stary w Lublinie, ul. Jezuicka18,drewniane łoże. Strop I kondygnacji w czasie prac rozbiórkowych. Wyk Małgorzata Podgórska - Makal . 11.10. 2007

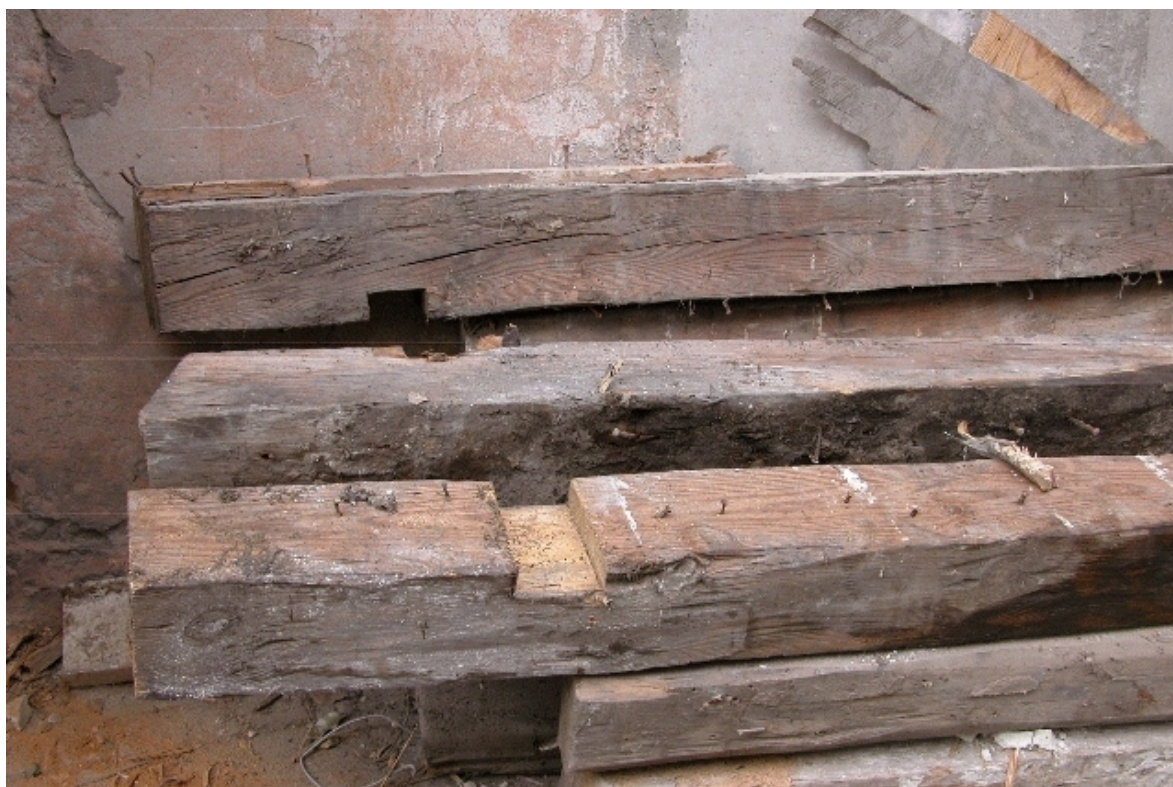
Fot. Nr 119 - Teatr Stary w Lublinie, ul. Jezuicka18,drewniane łoże. Strop I kondygnacji w czasie prac rozbiórkowych. Widoczny układ belek stropowych. Wyk. Małgorzata Podgórska - Makal 12.10. 2007
