- rodzaj
opracowania: **INWENTARYZACJA KONSERWATORSKA
WYSTROJU WIDOWNI – LOŻE I GALERIA**
- obiekt: **TEATR STARY W LUBLINIE
PRZY ULICY JEZUICKIEJ 18
PRZEBUDOWA**
- inwestor: **URZĄD MIASTA LUBLIN**
- autorzy: mgr inż. arch. Maria Balawejder-Kantor
mgr inż. arch. Andrzej Kasprzak
mgr inż. arch. Agnieszka Kantor-Kołodzyńska
mgr inż. arch. Wojciech Kołodzyński
- LOŻE: PARTER, I PIĘTRO
GALERIA: II PIĘTRO**
- opracował: mgr Małgorzata Podgórska-Makal – konserwator dzieł sztuki
upr. konserwatorskie 20/K/97

“TEATR STARY”

W LUBLINIE
UL. JEZUICKA 18

**WYSTRÓJ WIDOWNI:
DREWNIANE ŁOŻE I GALERIA**

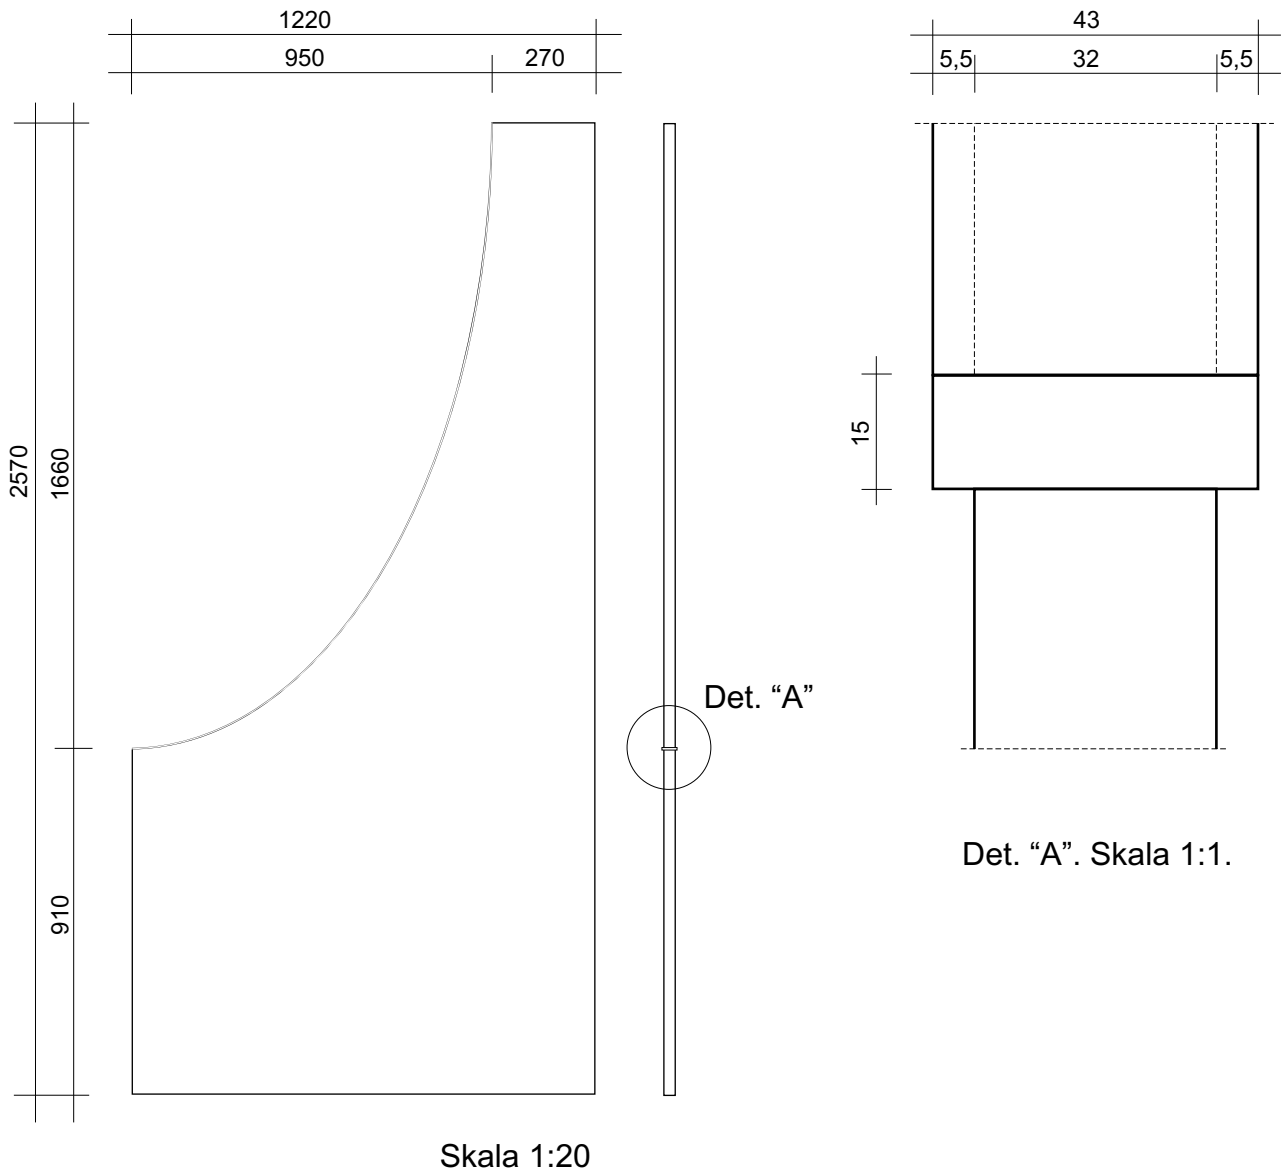
Rys.nr 8. "Teatr Stary" w Lublinie. I piętro. Przepierzenie rozdzielające łożę. Skala 1:20.

(Odtworzenie krzywizny detalu na podstawie zachowanych oryginalnych elementów).
